UNIVERSIDADE FEDERAL DE PERNAMBUCO
CENTRO DE ARTES E COMUNICAÇÃO
PROGRAMA DE PÓS-GRADUAÇÃO EM ERGONOMIA

**DIAGNÓSTICO ERGONÔMICO DA ACESSIBILIDADE FÍSICA NAS ÁREAS DE
CIRCULAÇÃO E ROTAS DE FUGA EM UMA EDIFICAÇÃO DE ENSINO
SUPERIOR**

Dissertação apresentada ao Programa de Pós-Graduação Profissional em Ergonomia da Universidade Federal de Pernambuco, como parte dos requisitos parcial para obtenção do título de Mestre em Ergonomia.

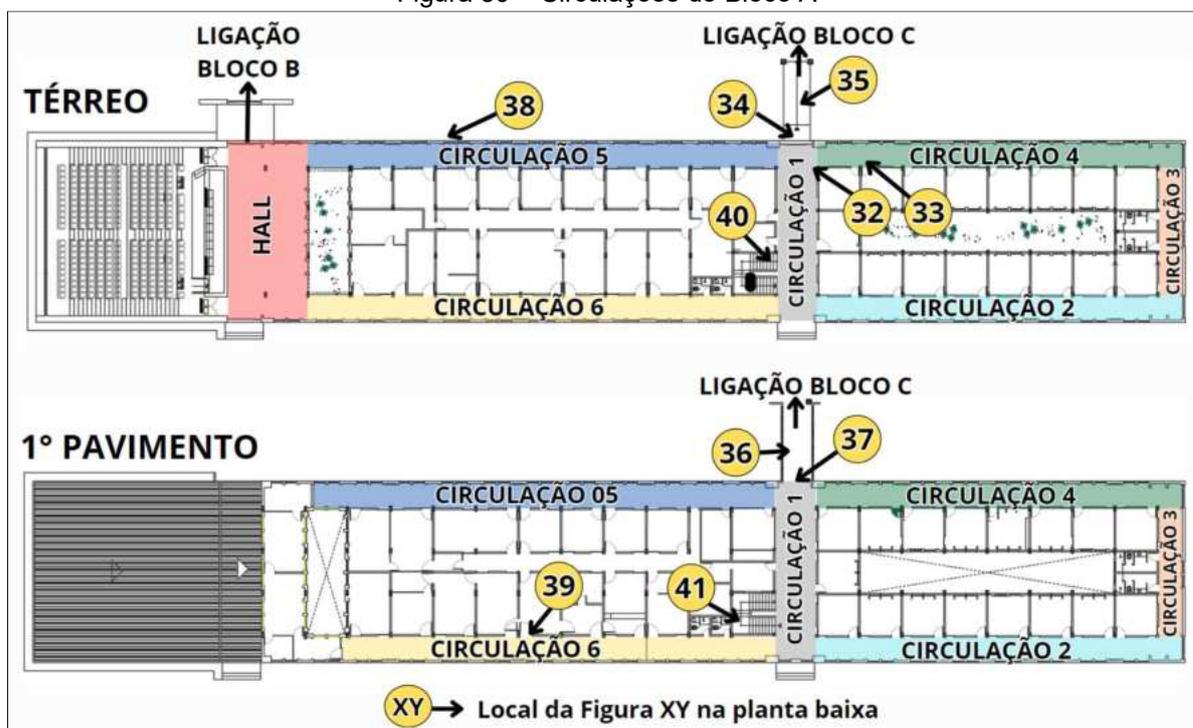
Figura 30 – Circulações do Bloco A

O Bloco A do CCSA, composto por pavimento térreo e primeiro pavimento, apresentou diversas inadequações relativas à acessibilidade, identificadas durante a aplicação da metodologia de análise. Para facilitar a avaliação, o térreo foi dividido em seis circulações e um hall, enquanto o primeiro pavimento foi dividido em seis circulações.

Na Etapa 2, referente à atualização dos projetos arquitetônicos, constatou-se uma divergência significativa entre os arquivos digitais disponíveis e a realidade observada em campo. Enquanto as plantas digitais indicavam áreas de circulação livres de obstáculos, o levantamento presencial revelou barreiras como mobiliário e vasos de plantas, que precisaram ser inseridas nas plantas atualizadas.

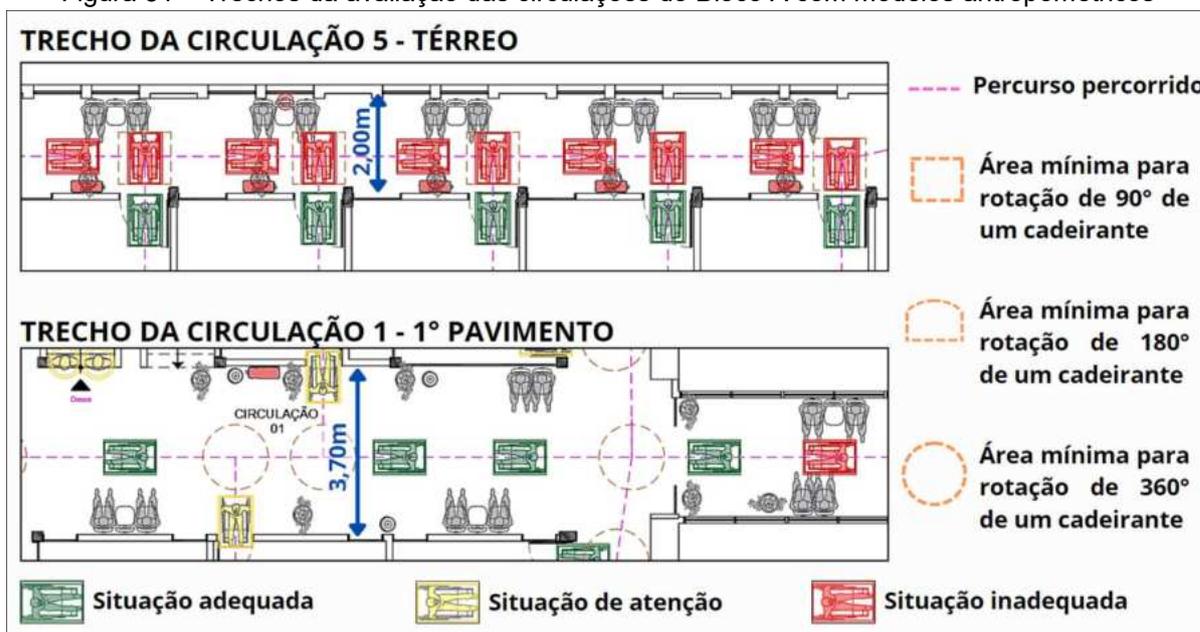
Figura 31 – Trechos da avaliação das circulações do Bloco A com modelos antropométricos

Durante a Etapa 4, voltada à análise das circulações, verificou-se que obstáculos como cadeiras, vasos de plantas, aparelhos de ar-condicionado instalados a menos de 2,10 m do piso e extintores de incêndio comprometem a mobilidade, especialmente de cadeirantes. A situação é agravada em áreas como a circulação 05 do térreo e a circulação 01 do primeiro pavimento, onde a presença de pessoas sentadas reduz ainda mais o espaço de passagem. Além disso, foram observadas portas com largura um pouco inferior a 0,80 m, o que, embora permita a passagem de cadeiras de rodas, é uma condição que demanda atenção.

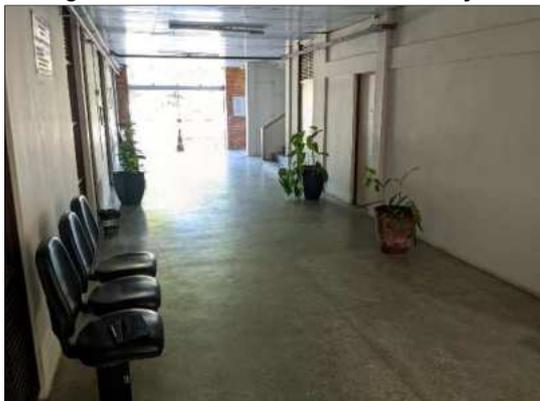
Figura 32 – Inexistência de sinalização

O diagnóstico de acessibilidade, consolidado na Etapa 5, sintetizou as barreiras identificadas nas etapas anteriores. No térreo e no primeiro pavimento, foi constatada ausência de sinalização acessível, como mapas próximos às entradas (NBR 9050 – 5.2.8.1.7) e sinalização direcional das entradas e saídas (NBR 9050 – 6.2.8). Também não há piso tátil nem indicações de sanitários, acessos verticais ou pavimentos nas áreas de circulação (NBR 9050 – 5.4.6).

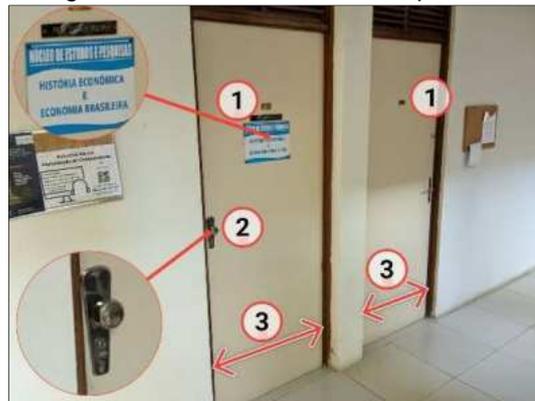
Figura 33 – Problemas com esquadrias

Outros problemas incluem (1) esquadrias com sinalização visual inadequada ou inexistente, ausência de informações em Braille (NBR 9050 – 5.4.1), (2) maçanetas que não são do tipo alavanca (NBR 9050 – 6.11.2.6) e (3) vãos de portas com largura inferior a 0,80 m (NBR 9050 – 6.11.2.4).

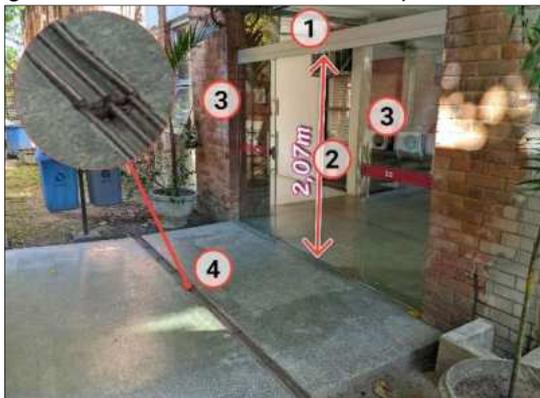
Figura 34 – Entrada Bloco A vindo pelo Bloco C

Também foram identificadas irregularidades nas entradas do bloco. A Figura 34, que mostra a entrada do Bloco A vindo pelo Bloco C, apresenta (1) ausência de sinalização (NBR 9050 – 6.2), (2) altura da porta inferior a 2,10 m (NBR 9050 – 6.11.2.4), (3) falta de moldura de 50 mm em porta de parede envidraçada (NBR 9050 – 6.11.2.13) e (4) tampa de calha inadequada, causando irregularidades no piso (NBR 9050 - 6.3.2). Esses problemas se repetem nas demais entradas existentes no bloco, exceto pelo último item.

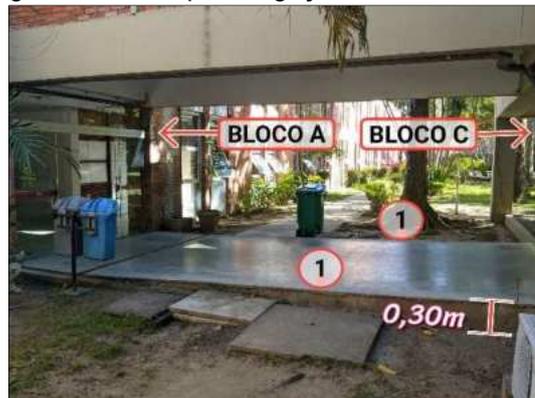
Figura 35 – Rampa de ligação entre Blocos A e C

Já a Figura 35 evidencia (1) a falta de guia de balizamento (NBR 9050 – 6.9.1), guarda-corpo (NBR 9050 – 6.6.2.2) e corrimão (NBR 9050 – 6.6.2.1) na rampa de acesso ao Bloco A, vindo pelo Bloco C, o que oferece riscos aos usuários.

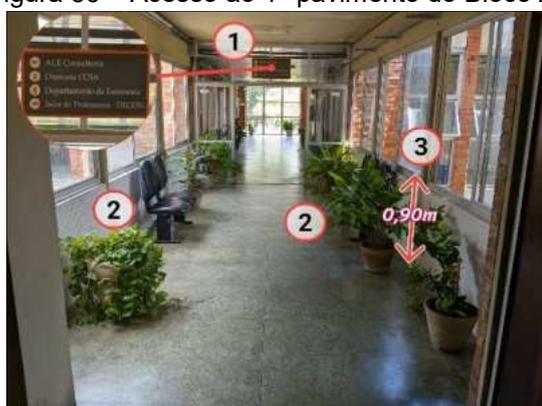
Figura 36 – Acesso ao 1º pavimento do Bloco A

A Figura 36 revela diversas irregularidades no acesso ao primeiro pavimento do Bloco A. Observa-se (1) a ausência de placa indicativa com o nome do bloco (NBR 9050 – 6.2), (2) a presença de plantas que obstruem o corredor (NBR 9050 – 4.3.3 e NBR 9077 – 5.1.2) e (3) um peitoril de janela com altura abaixo do padrão de 1,10 m (NBR 14718 – 4.4.1.2).

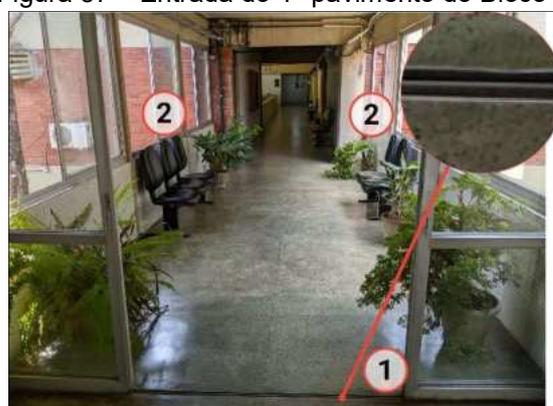
Figura 37 – Entrada do 1º pavimento do Bloco A

Já na Figura 37, identificamos um trilho com frestas maiores que 1,5 cm (NBR 9050 – 6.11.2.11) e bancos que, quando ocupados, restringem a circulação (NBR 9050 – 4.3.3 e NBR 9077 – 5.1.2).

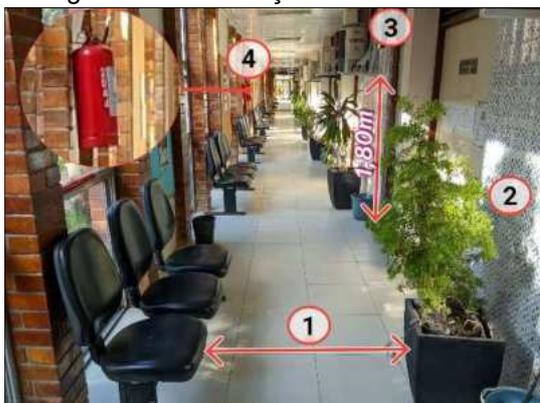
Figura 38 – Circulação 5 do térreo

A Figura 38 destaca que (1) o espaço entre cadeiras e vasos de plantas não permite a passagem de cadeirantes, especialmente quando há pessoas sentadas (NBR 9050 – 4.3.2). As (2) folhas das plantas avançam para o corredor, configurando-se como barreiras para circulação (NBR 9050 – 4.3.3 e NBR 9077 – 5.1.2). (3) Aparelhos de ar-condicionado e (4) extintores nas paredes também representam riscos, pois estão fora das conformidades normativas (NBR 9050 – 4.3.3 e NBR 9077 – 5.1.2).

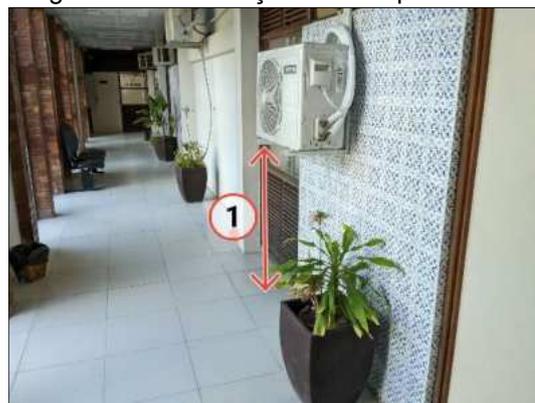
Figura 39 – Circulação 6 do 1º pavimento

A Figura 39 mostra (1) um aparelho de ar-condicionado instalado na circulação e abaixo de 2,10 m (NBR 9050 – 4.3.3 e NBR 9077 – 5.1.2), situação recorrente em várias circulações, especialmente nas circulações 05 e 06 do térreo e nas circulações 01, 05 e 06 do primeiro pavimento. Estes equipamentos não poderiam estar instalados voltados para as circulações, mesmo que estivessem com a altura superior a 2,10m.

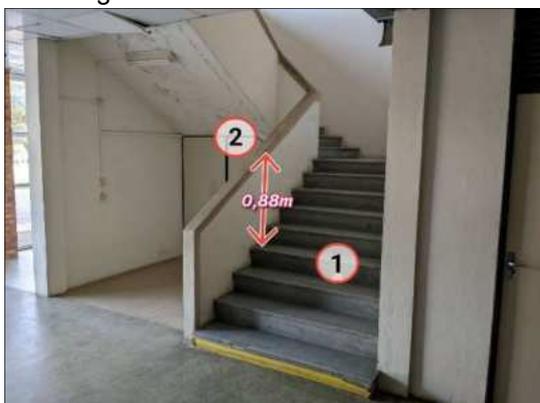
Figura 40 – Escada vista do térreo

A escada do bloco também apresenta irregularidades, conforme destacado na Figura 40, incluindo (1) degraus com alturas variando entre 15 cm e 18 cm (NBR 9050 – 6.8.2) e (2) guarda-corpo com altura inferior ao mínimo recomendado de 1,10 m (NBR 14718 – 4.4.1.2). A Figura 41 mostra (1) ausência de corrimãos (NBR 9050 – 6.9.3.2) e falta de sinalização contrastante nos degraus (NBR 9050 – 5.4.4.2).

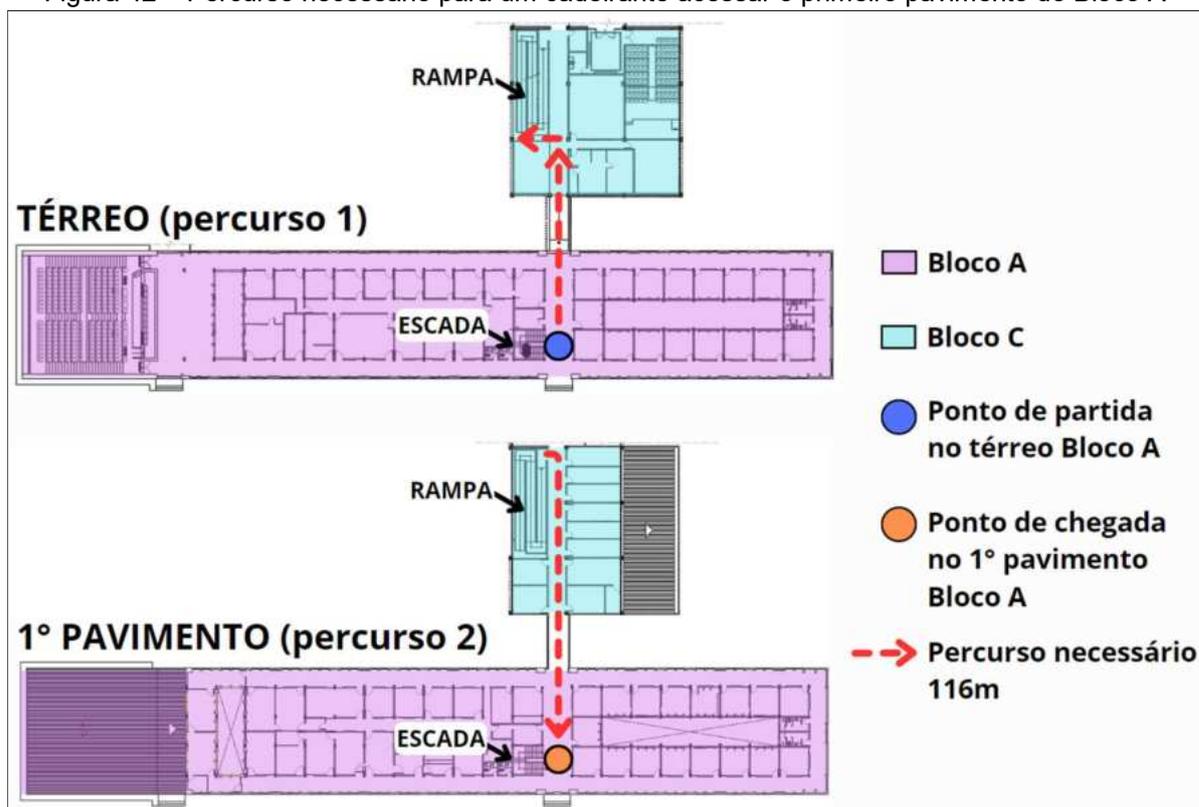
Figura 42 – Percurso necessário para um cadeirante acessar o primeiro pavimento do Bloco A

O acesso ao primeiro pavimento do Bloco A é outro ponto crítico. Como o bloco não dispõe de rampa ou elevador, cadeirantes e pessoas com mobilidade reduzida que não podem utilizar escadas precisam fazer um trajeto alternativo com 116m de comprimento. Esse percurso envolve deslocar-se pelo térreo até a rampa do Bloco C (percurso 1), subir a rampa e, em seguida, retornar ao primeiro pavimento do Bloco A (percurso 2), conforme ilustrado na Figura 42.

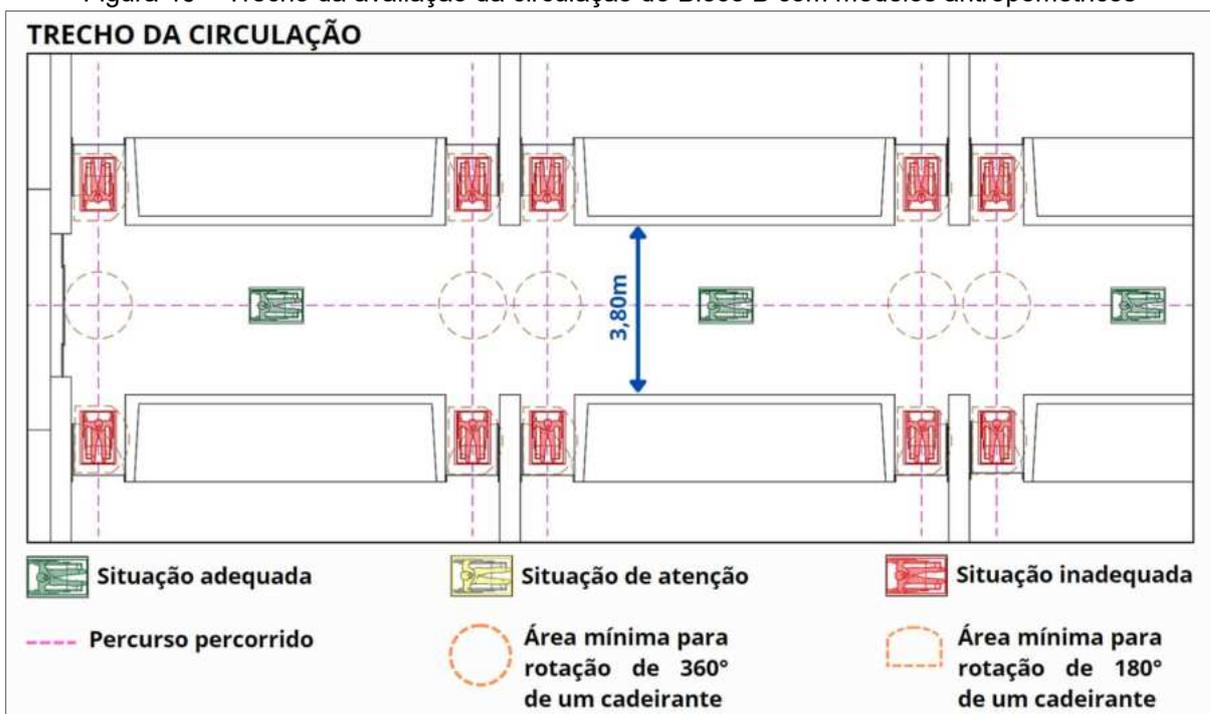
Figura 46 – Trecho da avaliação da circulação do Bloco B com modelos antropométricos

Durante a avaliação das circulações internas, com base em modelos antropométricos, verificou-se que a circulação existente, com 3,80 m de largura, oferece espaço adequado para a movimentação de cadeirantes. No entanto, todas as entradas das salas apresentaram inadequações, pois a largura disponível para acessar as portas é insuficiente para o giro de 180° de uma cadeira de rodas, como mostrado na Figura 46.

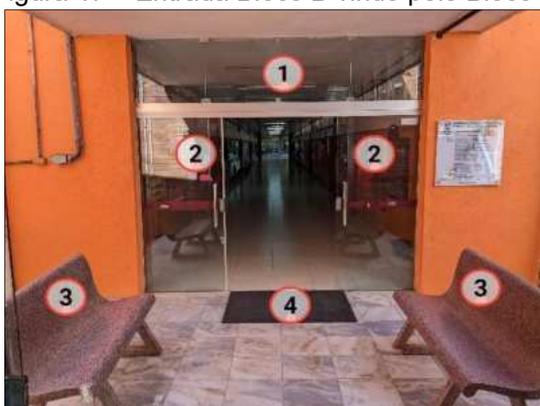
Figura 47 – Entrada Bloco B vindo pelo Bloco A

A entrada do Bloco B, acessada pelo Bloco A, apresenta uma série de inadequações destacadas na Figura 47. Observa-se (1) a ausência de identificação da entrada (NBR 9050 – 6.2), (2) a inexistência da moldura mínima de 50 mm em portas de paredes envidraçadas (NBR 9050 – 6.11.2.13), e (3) a presença de bancos próximos à entrada, que dificultam a circulação, especialmente quando ocupados (NBR 9050 – 4.3.2). Além disso, (4) há um capacho não embutido no piso, criando um desnível superior a 5 mm (NBR 9050 – 6.3.7).

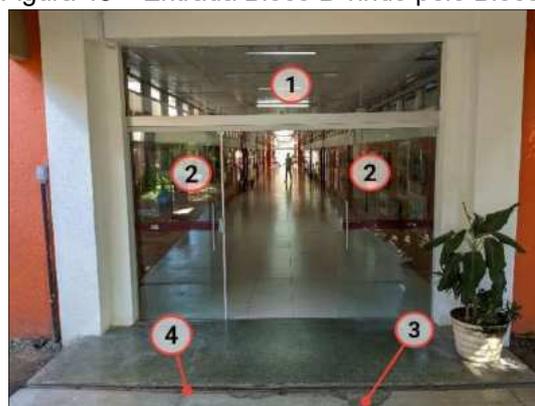
Figura 48 – Entrada Bloco B vindo pelo Bloco I

A entrada pelo Bloco I, mostrada na Figura 48, revela problemas semelhantes, como (1) ausência de identificação da entrada (2) falta de moldura mínima de 50 mm em portas de parede envidraçada (NBR 9050 – 6.11.2.13), (3) irregularidades no piso (NBR 9050 – 6.3.2), e (4) grelha no piso com vãos maiores que 15 mm entre as barras (NBR 9050 – 6.3.6).

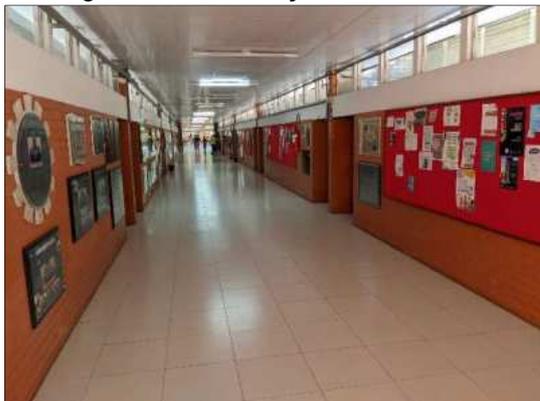
Figura 49 – Circulação do Bloco B

A Figura 49 evidencia a ausência de piso tátil (alerta ou direcional) na circulação (NBR 16537 – seção 7) e a falta de sinalização indicando sanitários e acessos (NBR 9050 – 5.2.8.1.2).

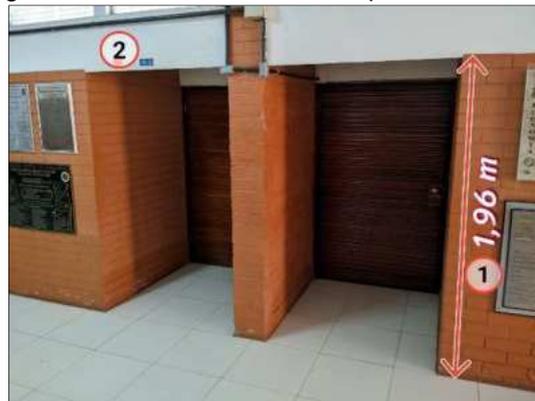
Figura 50 – Altura dos vãos das portas do Bloco B

Já a Figura 50 evidencia inadequações que se repetem em todas as salas. (1) As alturas dos vãos existentes são inferiores aos 2,10 m exigidos (NBR 9050 – 6.11.2.4), além da (2) ausência ou inadequação da sinalização visual (NBR 9050 – 5.4.1).

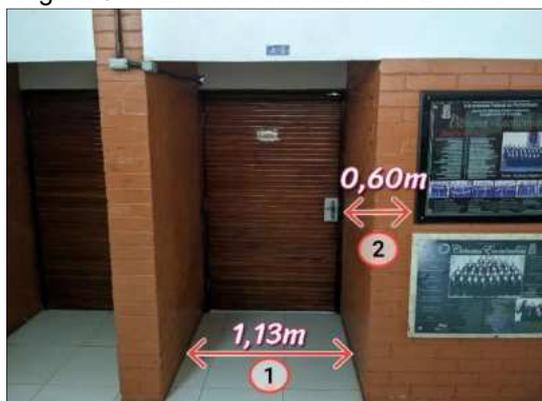
Figura 51 – Entrada das salas do Bloco B

A Figura 51 ilustra as entradas das salas do Bloco B, destacando: (1) espaço insuficiente para o giro de 180° de um cadeirante, sendo necessária uma largura mínima de 1,20 m (NBR 9050 – 4.3.4), e (2) necessidade de um espaço de 0,60 m ao lado da maçaneta para permitir alcance, aproximação e circulação de um cadeirante (NBR 9050 – 6.11.2.1). Esses problemas se repetem nas demais entradas das salas do Bloco B.

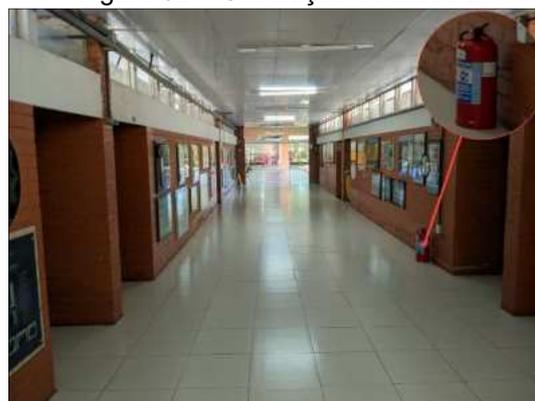
Figura 52 – Circulação do Bloco B

A circulação interna do bloco, apresentada na Figura 52, possui um extintor de incêndio posicionado de forma inadequada no chão, sem suporte ou sinalização indicativa, atuando como obstáculo à circulação (NBR 9050 – 4.3.3 e NBR 9077 – 5.1.2).

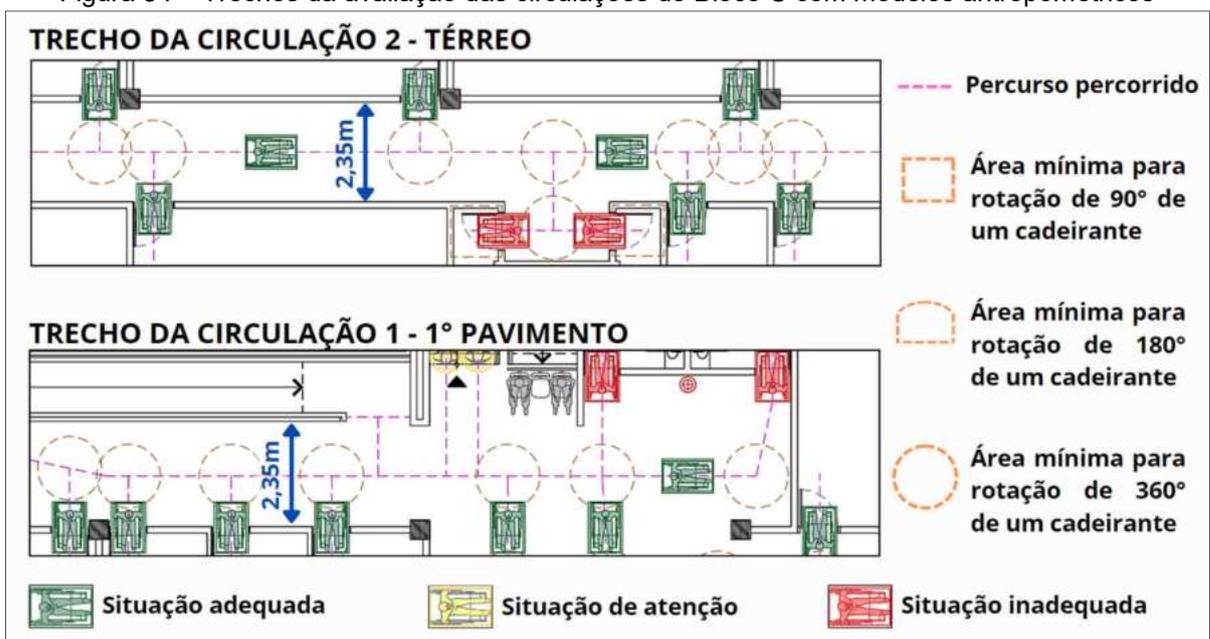
Figura 54 – Trechos da avaliação das circulações do Bloco C com modelos antropométricos

Na avaliação das circulações internas, realizada com base em modelos antropométricos, verificou-se que a largura de 2,35 m dessas áreas permite a circulação de cadeirantes sem dificuldades, no entanto, ao longo das circulações existem algumas portas que possuem vãos menores que 0,80 m, como mostrado na Figura 54.

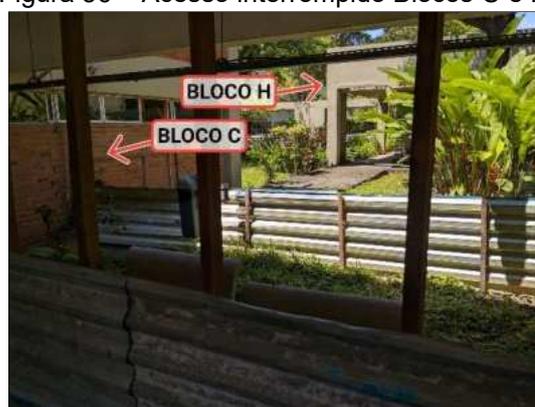
Figura 56 – Acesso interrompido Blocos C e H

A entrada principal do Bloco C, ilustrada na Figura 55, apresenta problemas como (1) a falta de moldura mínima de 50 mm em portas de parede envidraçada (NBR 9050 – 6.11.2.13), e (2) capachos que não estão embutidos no piso, apresentando desníveis superiores a 5 mm (NBR 9050 – 6.3.7). A Figura 56 revela uma interrupção no acesso interno entre os Blocos C e H no térreo, devido a danos estruturais na laje de cobertura, o que impede a continuidade do trajeto e restringe a circulação.

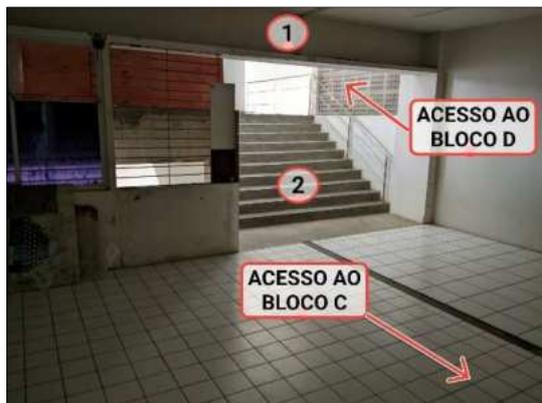
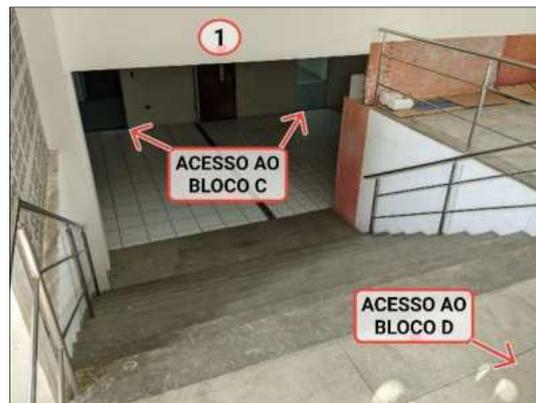
As conexões entre o primeiro pavimento do Bloco C e o Bloco D também apresentam barreiras significativas. Conforme evidenciado nas Figuras 57 e 58, a (1) entrada não possui identificação, e (2) o acesso entre os blocos é realizado apenas por escadas, inviabilizando o deslocamento de cadeirantes e pessoas com mobilidade reduzida.

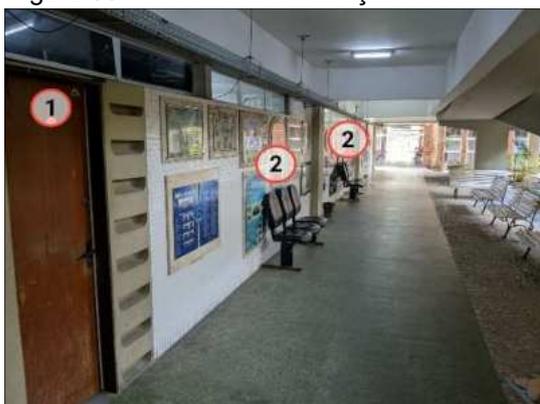
Figura 59 – Trecho da circulação 1 do térreo

Nas circulações internas foram observadas (1) portas com altura menor que 2,10 m (NBR 9050 – 6.11.2.4) e cadeiras que podem atuar como barreiras (NBR 9050 – 4.3.3 e NBR 9077 – 5.1.2), conforme mostrado na Figura 59.

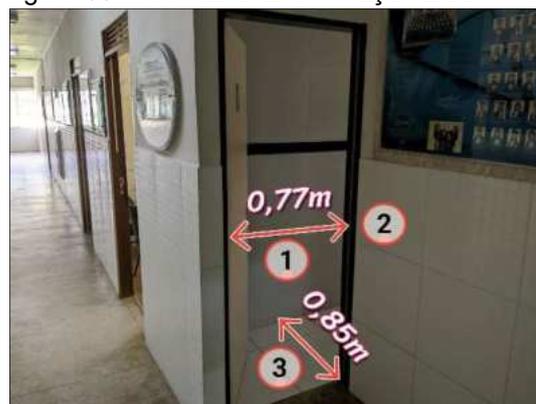
Figura 60 – Sanitário da circulação 2 do térreo

A Figura 06 expõe problemas do projeto arquitetônico existentes nas circulações internas. As portas dos banheiros, conforme Figura 60, possuem (1) vão menores que 0,80 m (NBR 9050 – 6.11.2.4), (2) ausência de espaço de 0,30 m ao lado da maçaneta para o alcance adequado de cadeirantes (NBR 9050 – 6.11.2.1) e (3) espaço insuficiente para a manobra de 90° de cadeiras de rodas (NBR 9050 – 4.3.4).

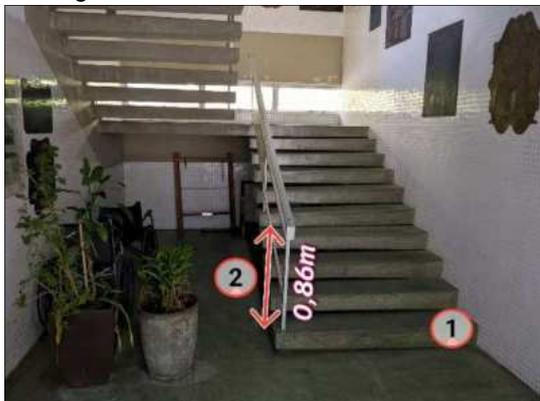
Figura 61 – Escada vista do Térreo

Já a escada do bloco, mostrada na Figura 61, apresenta (1) alturas irregulares (NBR 9050 – 6.8.2) e (2) guarda-corpo com altura inferior a 1,10 m (NBR 14718 – 4.4.1.2). Adicionalmente, conforme indicado na Figura 62, a escada (1) carece de corrimãos (NBR 14718 – 4.4.1.2) e (2) sinalização visual contrastante nos degraus

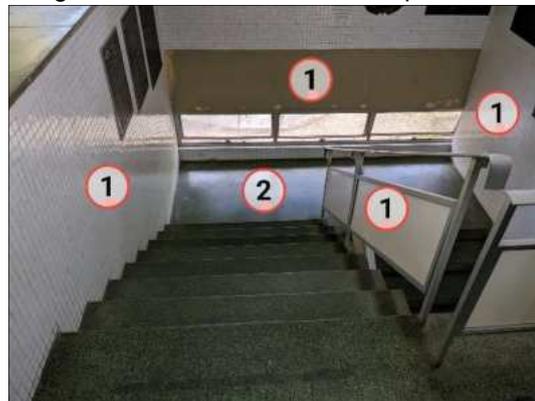
Figura 62 – Escada vista do 1º pavimento

(NBR 9050 – 5.4.4.2), elementos essenciais para a segurança e acessibilidade do espaço.

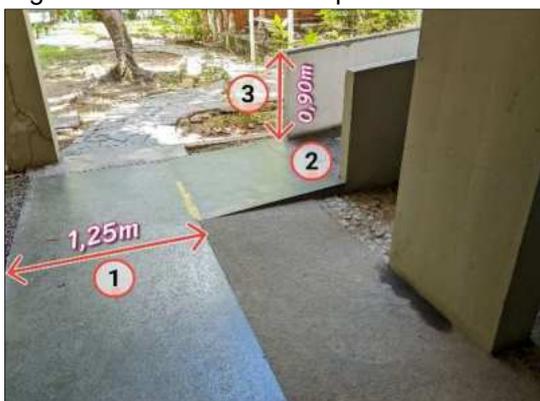
Figura 63 – Entrada da rampa vista no térreo

A rampa do Bloco C apresenta diversas inadequações que comprometem sua acessibilidade, como destacado na Figura 63. Entre os problemas identificados, (1) a circulação adjacente possui largura inferior a 1,50 m (NBR 9050 – 6.6.4), enquanto o início da rampa carece de patamar com pelo menos 1,20 m (NBR 9050 – 6.6.4). Além disso, o guarda-corpo existente tem altura inferior a 1,10 m (NBR 14718 – 4.4.1.2).

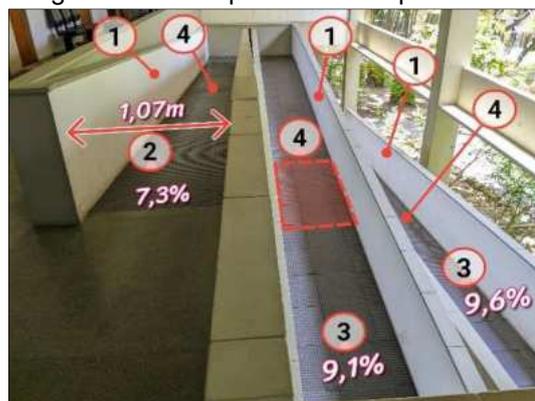
Figura 64 – Rampa vista do 1º pavimento

Outras deficiências foram observadas, conforme ilustrado na Figura 64. A rampa possui (1) ausência de corrimão (NBR 9050 – 6.9.3.2), (2) largura menor que 1,20 m (NBR 9050 – 6.6.2.5), (3) inclinação superior a 8,33% (NBR 9050 – 6.6.2.1) e (4) falta de patamares intermediários (NBR 9050 – 6.6.2.1).

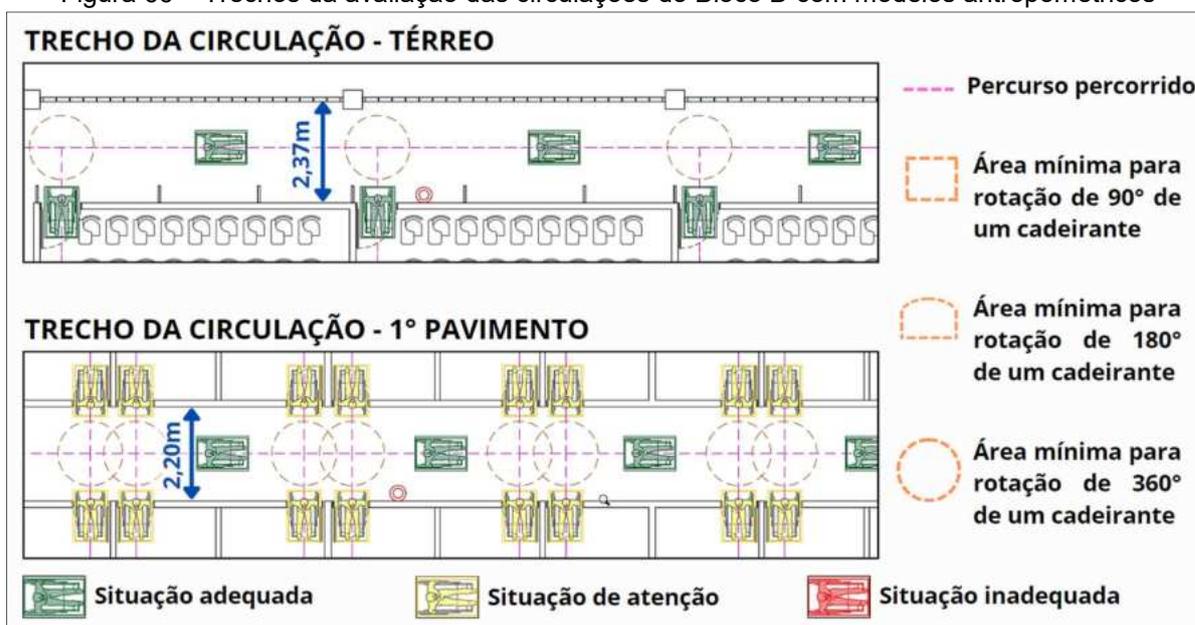
Figura 66 – Trechos da avaliação das circulações do Bloco D com modelos antropométricos

A análise revelou pequenas discrepâncias entre o projeto arquitetônico digital e a realidade do local, exigindo apenas ajustes pontuais nos arquivos digitais. A largura das circulações internas, de 2,37 m no térreo e 2,20 m no primeiro pavimento, mostrou-se adequada para o trânsito de cadeirantes, e o elevador atende plenamente aos requisitos de acessibilidade. Entretanto, as portas do primeiro pavimento apresentam vãos de 0,77 m, ligeiramente inferiores ao mínimo normativo de 0,80 m, conforme indicado na Figura 66, apontando para uma necessidade de adaptação.

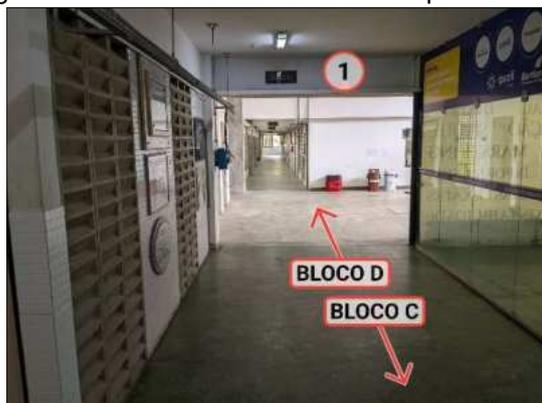
Figura 67 – Entrada do Bloco D vindo pelo Bloco C

A Figura 67 destaca que a entrada do Bloco D vindo pelo Bloco C, não possui a identificação necessária (NBR 9050 – 6.2), mesma situação encontrada na entrada do Bloco D vindo pelo Bloco E. Além disso, como mostrado na Figura 68, (1) os suportes das canaletas têm altura inferior a 2,10 m, criando um risco potencial para usuários.

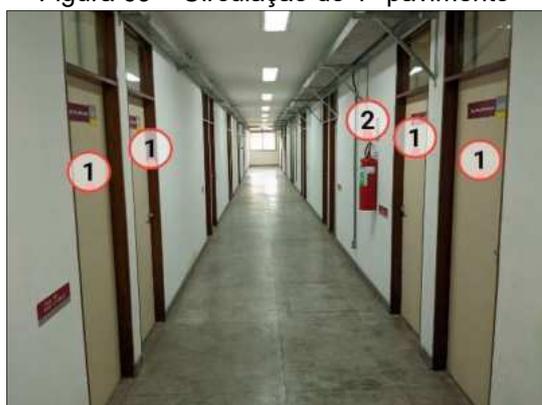
Figura 69 – Circulação do 1º pavimento

No primeiro pavimento, conforme ilustrado na Figura 69, foi constatado que existem portas que possuem vão livre inferior a 0,80 m (NBR 9050 – 6.11.2.4), e que extintores instalados nas paredes podem atuar como barreiras para circulação (NBR 9050 – 4.3.3 e NBR 9077 – 5.1.2).

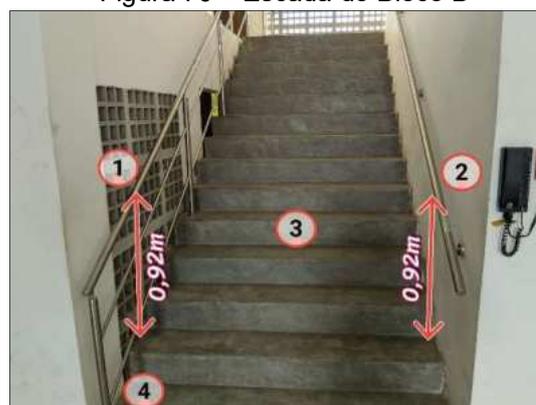
Figura 70 – Escada do Bloco D

A escada do bloco também apresenta deficiências significativas, conforme mostrado na Figura 70. Uma única estrutura desempenha o papel de guarda-corpo e corrimão, na função de guarda-corpo (1) possui altura inferior a 1,10m (NBR 14718 – 4.4.1.1), já na função de corrimão (2) apresenta a irregularidade de não ser duplo (NBR 9050 – 6.9.3.2). Além disso, (3) faltam sinalizações visuais contrastantes nos degraus (NBR 9050 – 5.4.4.2), e (4) os primeiros e últimos degraus estão muito próximos à área de circulação (NBR 9050 – 6.8.2).

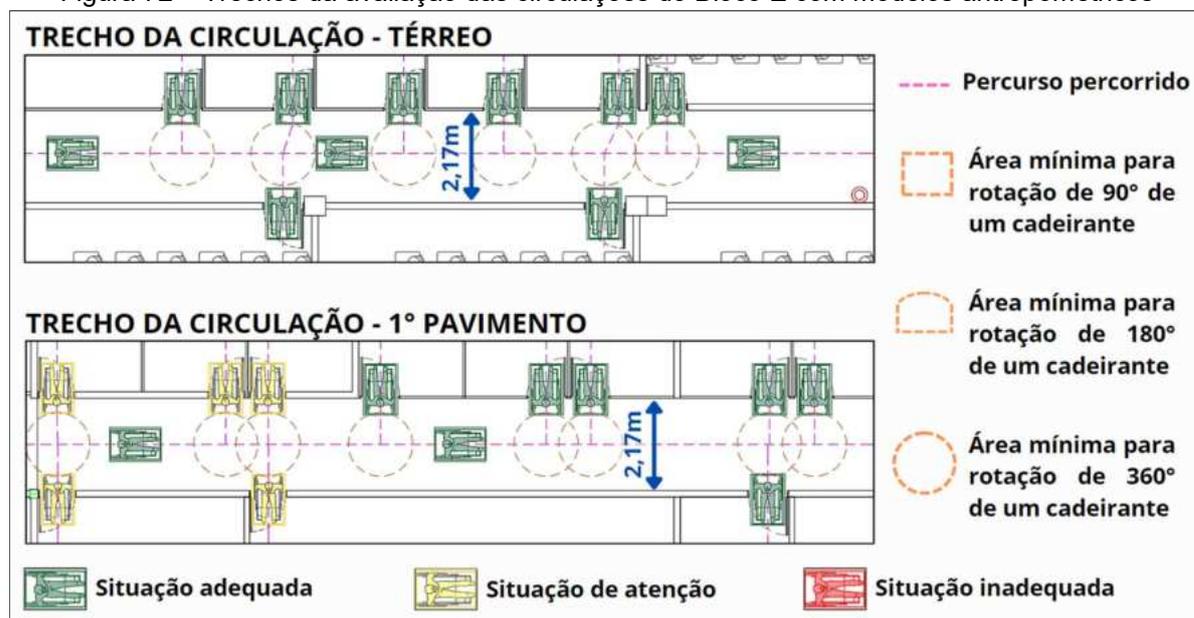
Figura 72 – Trechos da avaliação das circulações do Bloco E com modelos antropométricos

O elevador atende integralmente às normas de acessibilidade, no entanto, algumas portas no primeiro pavimento possuem vãos de 0,77 m, ligeiramente inferiores ao mínimo de 0,80 m estabelecido pela NBR 9050, como pode ser visto na Figura 72.

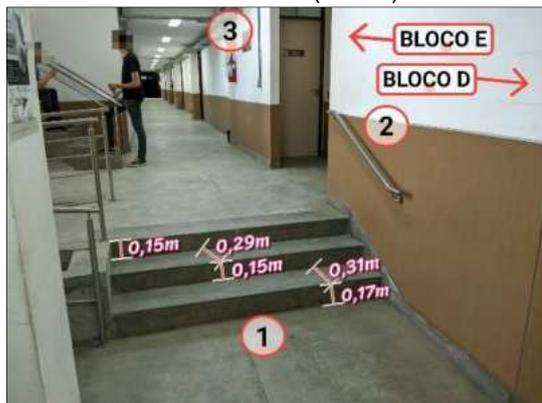
Figura 73 – Entrada Bloco E vindo pelo Bloco D (térreo)

Na Figura 73, que retrata a escada na entrada do térreo do Bloco E vindo pelo Bloco D, observa-se que (1) as dimensões dos pisos e espelhos não são constantes (NBR 9050 – 6.8.2), (2) o corrimão não é duplo (NBR 9050 – 6.9.3.2), e (3) a entrada não possui identificação (NBR 9050 – 6.2).

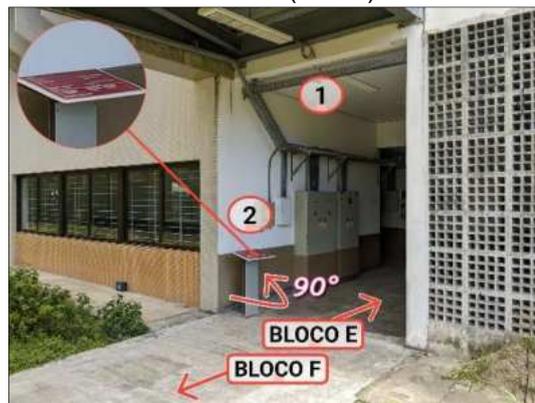
Figura 74 – Entrada do Bloco E vindo pelo Bloco F (térreo)

Na entrada do térreo do Bloco E, vindo pelo Bloco F, representada na Figura 74, verifica-se que (1) a entrada carece de identificação (NBR 9050 – 6.2) e (2) o mapa tátil existente, que abrange os Blocos E e F, está incorretamente instalado, necessitando de uma rotação de 90° no sentido anti-horário para que as informações correspondam à realidade.

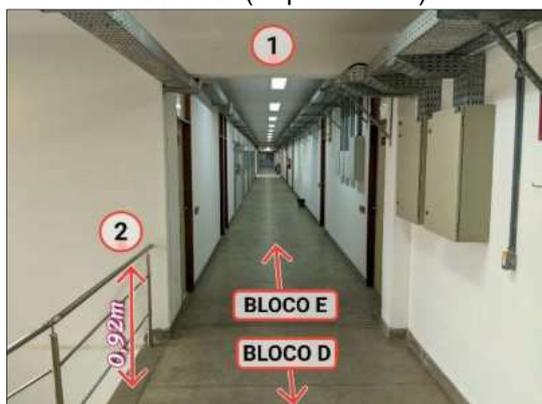
Figura 75 – Entrada do Bloco E vindo pelo Bloco D (1º pavimento.)

A Figura 75, que mostra a entrada do primeiro pavimento do Bloco E vindo pelo Bloco D, destaca (1) a ausência de identificação na entrada (NBR 9050 – 6.2) e (2) guarda-corpo com altura inferior a 1,10 m (NBR 14718 – 4.4.1.2).

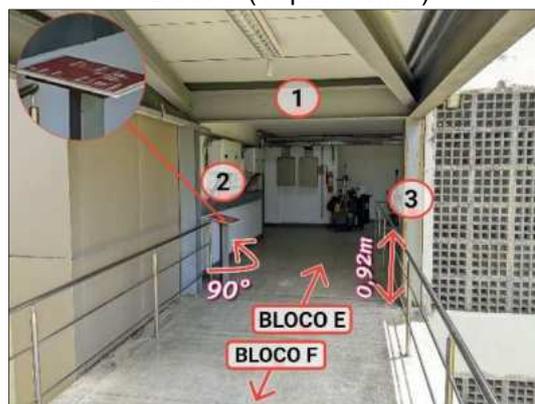
Figura 76 – Entrada do Bloco E vindo pelo Bloco F (1º pavimento.)

Na Figura 76, referente à entrada do primeiro pavimento do Bloco E vindo pelo Bloco F, observa-se que (1) a entrada carece de identificação (NBR 9050 – 6.2), (2) o mapa tátil foi instalado incorretamente e requer rotação de 90° no sentido anti-horário para se adequar a realidade, e (3) o guarda-corpo possui altura inferior a 1,10 m (NBR 14718 – 4.4.1.2).

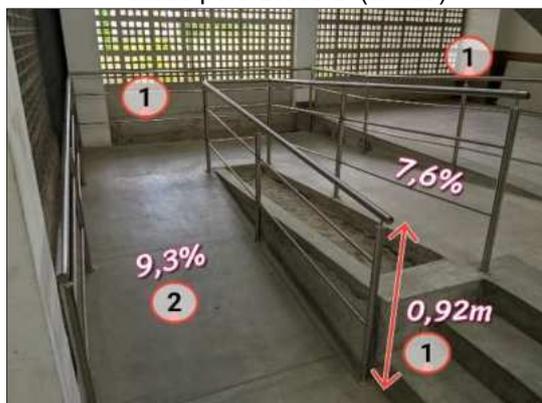
Figura 77 – Rampa na entrada do Bloco E vindo pelo Bloco D (térreo)

Na entrada do térreo pelo Bloco D, como pode ser visto na Figura 77, a rampa possui uma única estrutura que combina as funções de guarda-corpo e corrimão, mas falha em atender as normas: (1) na função de guarda-corpo, apresenta altura inferior a 1,10 m (NBR 14718 – 4.4.1.2) e na função de corrimão falha ao não ser duplo (NBR 9050 – 6.9.3.2). Além disso, (2) a inclinação da rampa excede o limite permitido de 8,33% (NBR 9050 – 6.6.2.1).

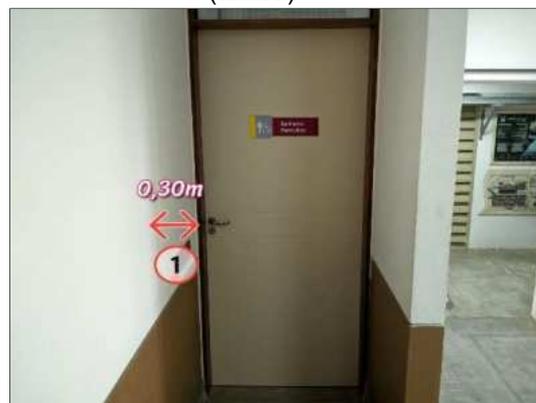
Figura 78 – Porta do sanitário masculino (térreo)

Na Figura 78, nota-se que (1) não há um espaço livre de 0,30 m ao lado da maçaneta para facilitar o acesso de cadeirantes (NBR 9050 – 6.11.2.1), situação que se repete em todas as portas dos sanitários existentes no Bloco E.

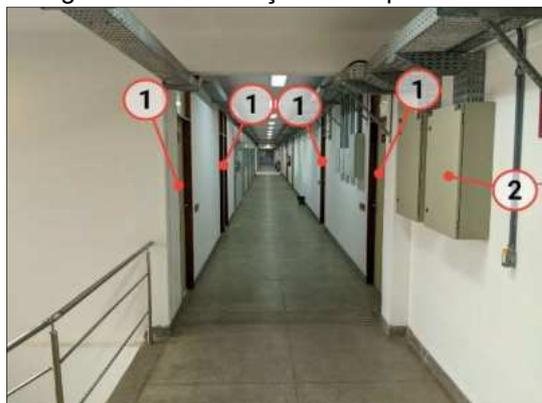
Figura 79 – Circulação do 1º pavimento

A Figura 79 indica que (1) existem portas no primeiro pavimento possuem vãos de 0,77 m, menores que o mínimo de 0,80 m exigido (NBR 9050 – 6.11.2.4), e que (2) um quadro atua como barreira para circulação (NBR 9050 – 4.3.3 e NBR 9077 – 5.1.2).

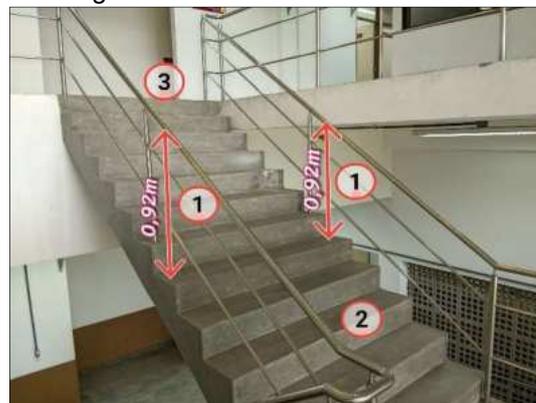
Figura 80 – Escada 1 do Bloco E

Por fim, o Bloco E apresenta duas escadas idênticas com várias inconformidades (Figura 80): (1) existe uma única estrutura que tem a função de guarda-corpo e corrimão que, na função de guarda-corpo, apresenta altura inferior a 1,10 m (NBR 14718 – 4.4.1.2) e na função de corrimão falha ao não ser duplo (NBR 9050 – 6.9.3.2); (2) falta sinalização visual em pisos e espelhos contrastando com o piso adjacente (NBR 9050 – 5.4.4.2), e (3) o primeiro e último degraus estão a menos de 0,30 m da área de circulação, não atendendo a norma (NBR 9050 – 6.8.2).

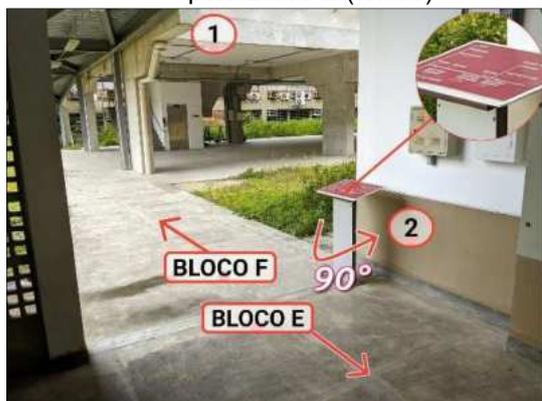
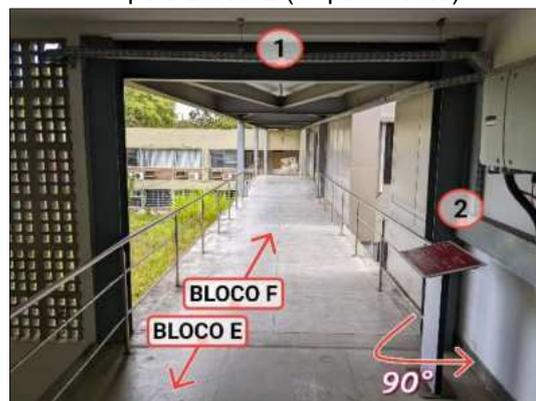
As Figuras 83 e 84, que ilustram as entradas do térreo e do primeiro pavimento do Bloco F, respectivamente, mostram que as mesmas inconformidades estão presentes, incluindo: (1) falta de identificação nas entradas (NBR 9050 – 6.2) e (2) o mapa tátil mal posicionado, necessitando rotação de 90° no sentido anti-horário para refletir com precisão as informações da edificação.

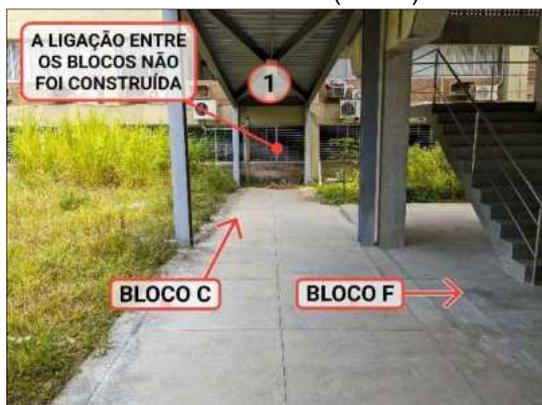
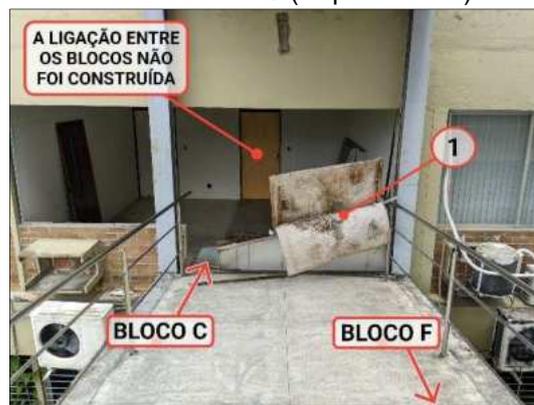
Um problema significativo é a inexistência de uma ligação direta entre os Blocos F e C, conforme ilustrado nas Figuras 85 e 86. Essa ausência resulta em percursos consideravelmente mais longos. No térreo, a distância que poderia ser de 25 m é estendida para 155 m, enquanto no primeiro pavimento, o trajeto aumenta de 25 m para 318 m. A análise detalhada dessa situação será abordada no tópico 4.1.10 (Acessibilidade de Percurso).

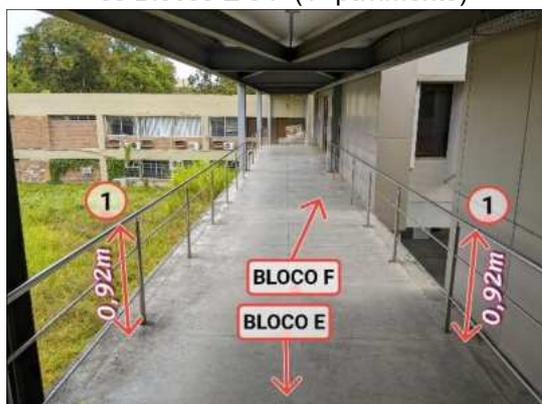
Figura 87 – Passarela de ligação entre os Blocos E e F (1º pavimento)

A Figura 87 mostra a passarela entre os primeiros pavimentos dos Blocos E e F, onde (1) o guarda-corpo possui altura inferior a 1,10 m (NBR 14718 – 4.4.1.2). Adicionalmente, na escada do Bloco F, conforme mostrado na Figura 88, verificou-se que (1) o guarda-corpo, que também serve como corrimão, na função de guarda-corpo, apresenta altura inferior a 1,10m (NBR 14718 – 4.4.1.2) e na função de corrimão falha ao não ser duplo (NBR 9050 – 6.9.3.2), (2) já o corrimão fixado na parede não é duplo (NBR 9050 – 6.9.3.2).

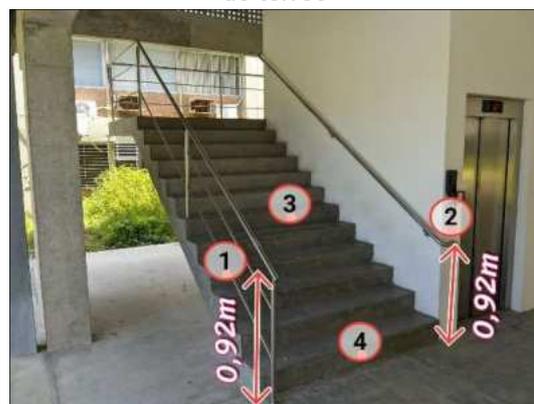
Figura 88 – Escada do Bloco F vista do térreo

A escada também (3) não apresenta sinalização visual contrastante nos pisos e espelhos (NBR 9050 – 5.4.4.2), e (4) seus primeiros e últimos degraus estão localizados a menos de 0,30 m da área de circulação (NBR 9050 – 6.8.2).

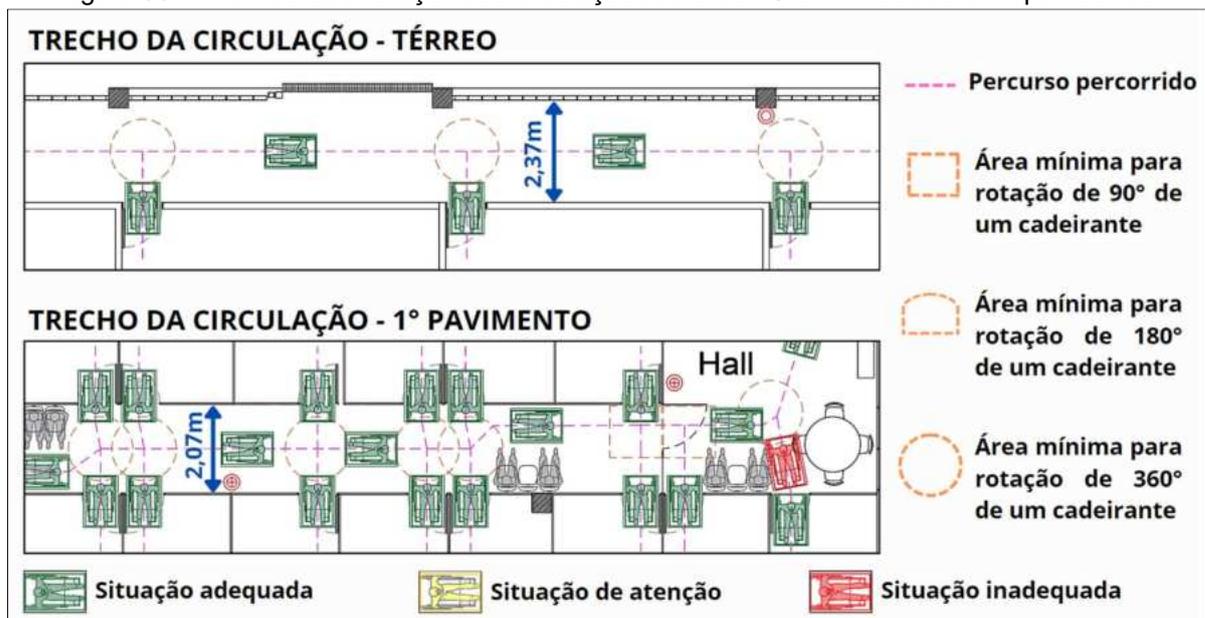
Figura 90 – Trechos da avaliação das circulações do Bloco G com modelos antropométricos

A análise das circulações internas, baseada em modelos antropométricos, revelou que as larguras de 2,37 m no térreo e de 2,07 m no primeiro pavimento, combinadas com portas de vãos de 0,90 m, permitem a movimentação adequada de cadeirantes. Contudo, no primeiro pavimento, o mobiliário no hall impede o acesso de cadeirantes a uma das salas. Além disso, cadeiras espalhadas pela circulação dificultam o trajeto, agravando a situação quando ocupadas, conforme ilustrado na Figura 90.

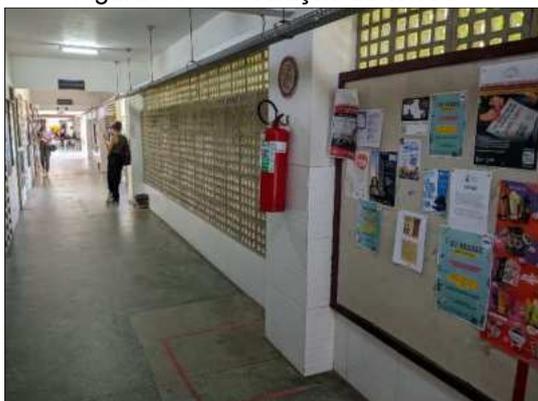
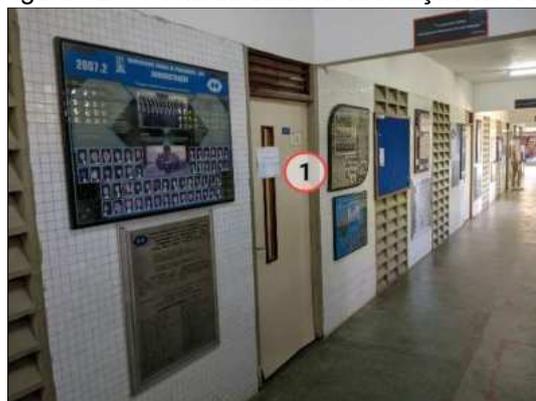
Figura 91 – Circulação do térreo

No térreo, algumas falhas de acessibilidade foram detectadas. Extintores de incêndio instalados podem atuar como barreiras para a circulação (NBR 9050 – 4.3.3 e NBR 9077 – 5.1.2), e (1) a ausência de sinalização visual adequada nas portas das salas é uma constante, conforme mostram as Figuras 91 e 92.

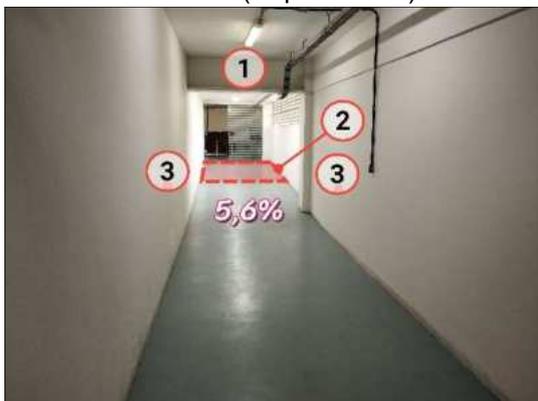
Figura 93 – Rampa de acesso ao Bloco G (1º pavimento)

Além disso, o trecho que contém a rampa de acesso ao primeiro pavimento apresenta várias inconformidades, incluindo (1) inexistência de identificação adequada na entrada (NBR 9050 – 6.2), (2) inexistência de patamar com dimensão longitudinal de 1,20 m no final da rampa (NBR 9050 – 6.6.4) e (3) ausência de corrimão (NBR 9050 – 6.9.3.2), como pode ser visto na Figura 93.

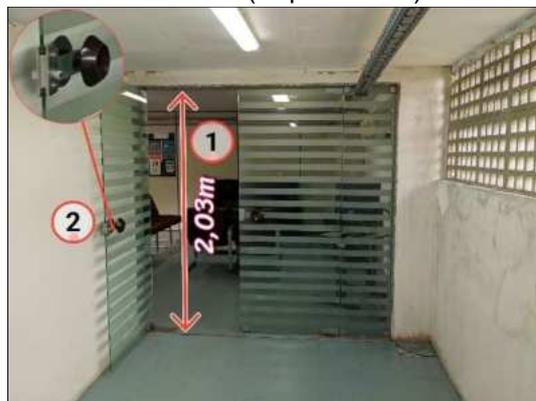
Figura 94 – Porta de acesso ao Bloco G (1º pavimento)

A Figura 94 mostra que a porta de entrada do primeiro pavimento do Bloco G apresenta (1) altura menor que 2,10 m (NBR 9050 – 6.11.2.4) e (2) puxador inadequado (NBR 9050 – 6.11.2.6).

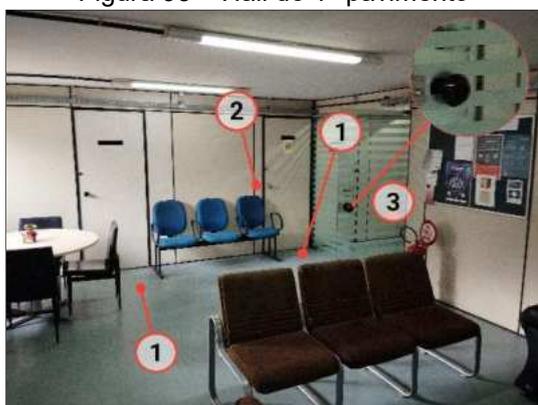
Figura 95 – Hall do 1º pavimento

No hall do primeiro pavimento, representado na Figura 95, foram identificadas as seguintes inconformidades: (1) espaço livre inferior a 0,90 m (NBR 9050 – 4.3.2); (2) inexistência de 0,30 m ao lado da maçaneta para permitir o alcance, aproximação e circulação de cadeirantes (NBR 9050 – 6.11.2.1); e (3) puxador inadequado (NBR 9050 – 6.11.2.6).

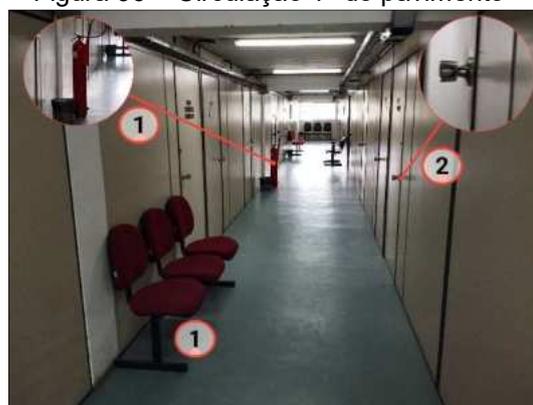
Figura 96 – Circulação 1º do pavimento

A Figura 96 retrata a circulação do primeiro pavimento, evidenciando: (1) extintores de incêndio e cadeiras atuando como barreiras à circulação (NBR 9050 – 4.3.3 e NBR 9077 – 5.1.2); e (2) todas as maçanetas do tipo bola, contrariando a norma que pede que seja do tipo alavanca (NBR 9050 – 6.11.2.6).
