UNIVERSIDADE FEDERAL DE PERNAMBUCO
CENTRO DE ARTES E COMUNICAÇÃO
PROGRAMA DE PÓS-GRADUAÇÃO EM ERGONOMIA

**DIAGNÓSTICO ERGONÔMICO DA ACESSIBILIDADE FÍSICA NAS ÁREAS DE
CIRCULAÇÃO E ROTAS DE FUGA EM UMA EDIFICAÇÃO DE ENSINO
SUPERIOR**

Dissertação apresentada ao Programa de Pós-Graduação Profissional em Ergonomia da Universidade Federal de Pernambuco, como parte dos requisitos parcial para obtenção do título de Mestre em Ergonomia.

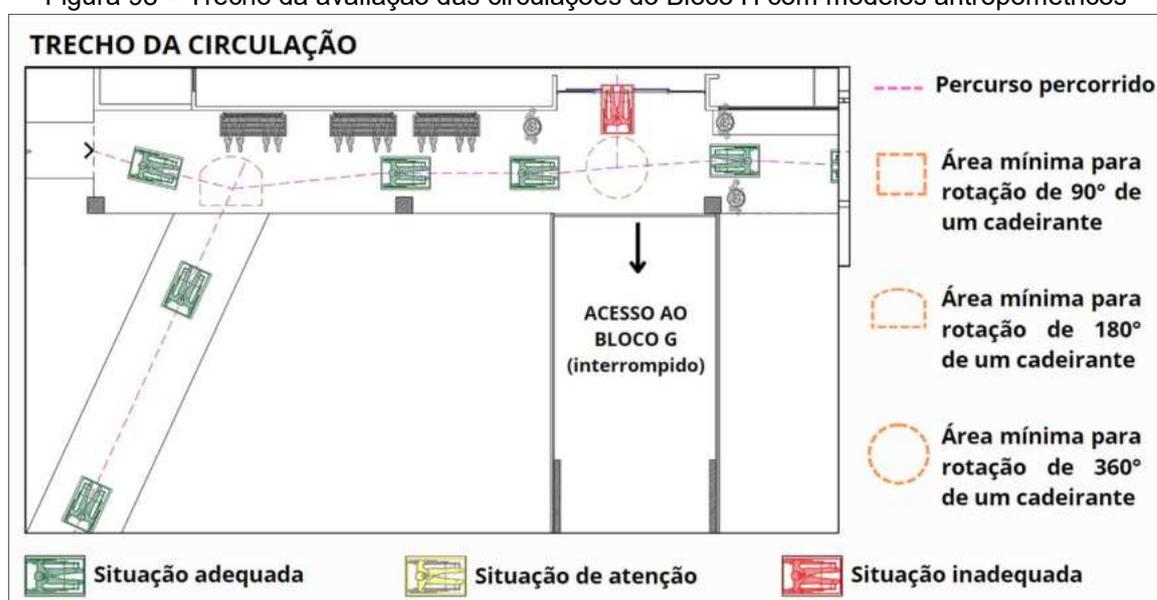
Figura 98 – Trecho da avaliação das circulações do Bloco H com modelos antropométricos

A análise das circulações, utilizando modelos antropométricos, revelou que as larguras existentes permitem a movimentação adequada de cadeirantes. Entretanto, a porta de entrada do Bloco H apresenta um vão de apenas 0,78 m devido a um lado quebrado, além de um desnível de 2 cm, dificultando o acesso, como mostrado na Figura 98.

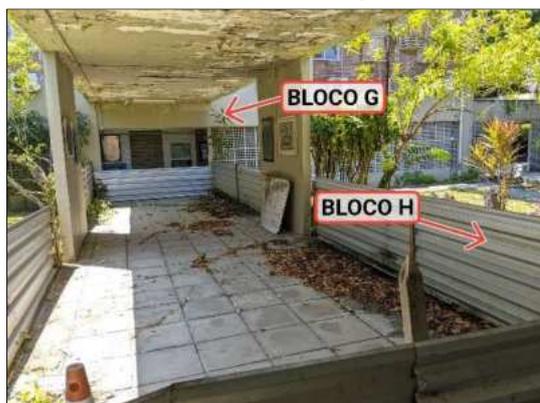
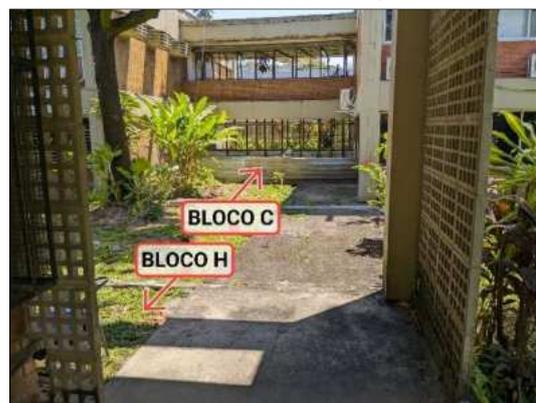
Figura 99 – Ligação interrompida entre os Blocos H e G

As Figuras 99 e 100 mostram as ligações interrompidas com os Blocos G e C, que ampliam a distância percorrida entre os blocos e representam um obstáculo considerável para pessoas com deficiência ou mobilidade reduzida.

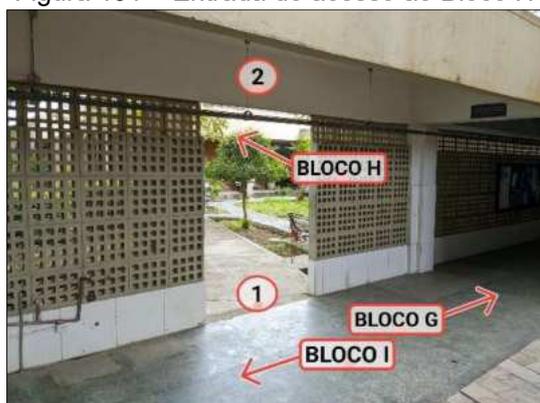
Figura 101 – Entrada do acesso ao Bloco H

A Figura 101, que retrata o acesso localizado entre os Blocos G e I, destaca um desnível superior a 20 mm na sua entrada (NBR 9050 – 6.3.4.1) e a ausência de qualquer sinalização indicativa ou direcional (NBR 9050 – 6.2).

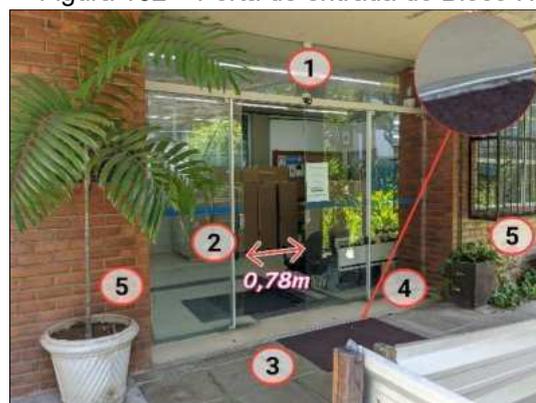
Figura 102 – Porta de entrada do Bloco H

Já a Figura 102 mostra a entrada do Bloco H, onde se identificaram várias inconformidades, como (1) a falta de identificação da entrada (NBR 9050 – 6.2), (2) o vão livre insuficiente da porta (NBR 9050 – 6.11.2.4), (3) a presença de um capacho não embutido no piso com desnível superior a 5 mm (NBR 9050 – 6.3.7), (4) um desnível acima de 20 mm (NBR 9050 – 6.3.4.1) e (5) a presença de vasos e folhas de plantas que atuam como barreiras para a circulação (NBR 9050 – 4.3.3 e NBR 9077 – 5.1.2).

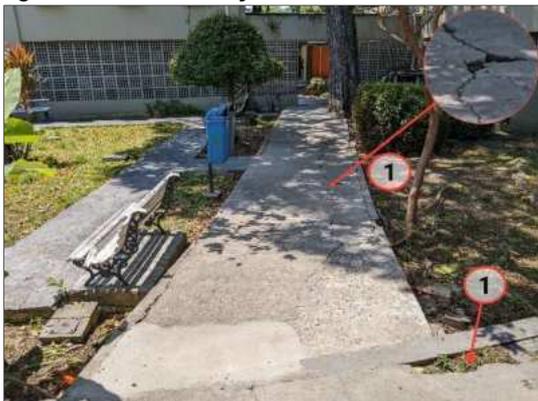
Figura 103 – Circulação de acesso ao Bloco H

Adicionalmente, as condições do piso da circulação que conduz ao Bloco H, mostradas na Figura 103, estão comprometidas pelo (1) mau estado de conservação, apresentando desníveis e irregularidades (NBR 9050 – 6.3.2).

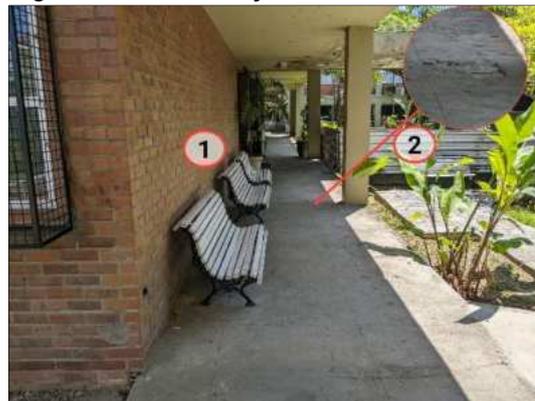
Figura 104 – Circulação em frente ao Bloco H

Na área externa em frente ao Bloco H, representada na Figura 104, identificaram-se (1) bancos que atuam como barreiras ao deslocamento (NBR 9050 – 4.3.3 e NBR 9077 – 5.1.2), além da continuidade do (2) piso irregular (NBR 9050 – 6.3.2).

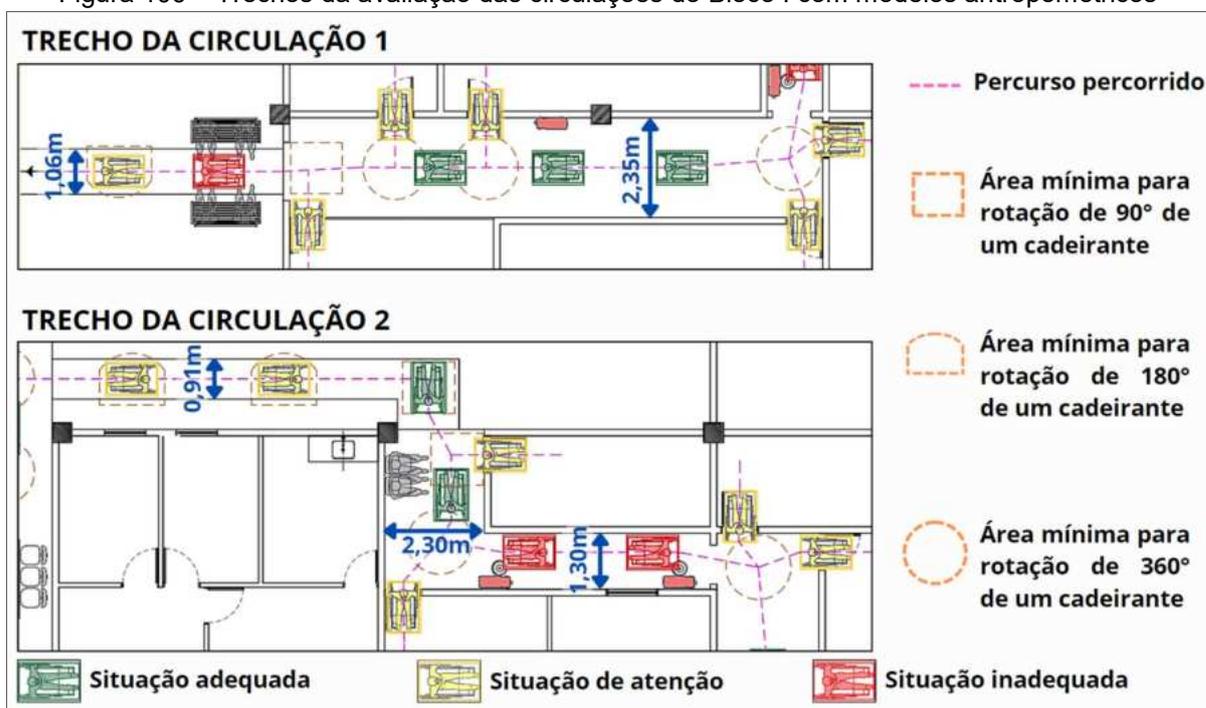
Figura 106 – Trechos da avaliação das circulações do Bloco I com modelos antropométricos

As circulações internas apresentam larguras de 2,35 m na circulação 1 e trechos entre 1,30 m e 2,30 m na circulação 2, adequadas para a passagem de cadeirantes. No entanto, o vão de 0,77 m das portas não atende ao mínimo de 0,80 m exigido pela norma. Além disso, a circulação que conecta o Bloco I ao Bloco H, com largura de 1,06 m, e o acesso à área de convivência, com largura de 0,91 m, não permitem o giro de 180° de uma cadeira de rodas, prejudicando a acessibilidade, conforme destacado na Figura 106.

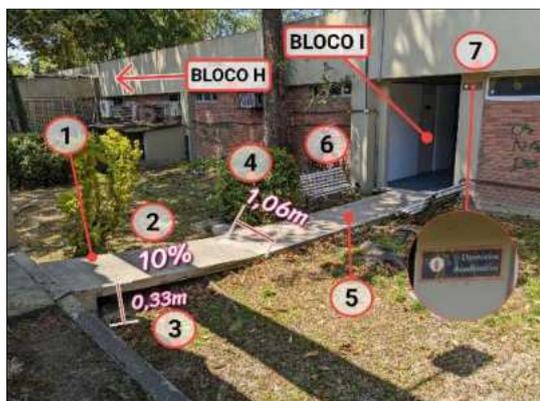
Figura 107 – Calçada de ligação entre os Blocos I e H

O diagnóstico das condições de acessibilidade evidenciou diversas irregularidades no Bloco I. Na Figura 107, destaca-se que a rampa de acesso apresenta (1) ausência de corrimão (NBR 9050 – 6.9.3.2) e guarda-corpo (NBR 9050 – 6.6.2.8), (2) inclinação superior a 8,33% (NBR 9050 – 6.6.2.1), (3) largura inferior a 1,20 m (NBR 9050 – 6.6.2.5), além de (4) piso irregular e desnivelado (NBR 9050 – 6.3.2). A presença de (5) bancos ao longo da circulação, especialmente quando ocupado por pessoas, também atua como barreira (NBR 9050 – 4.3.3 e NBR 9077 – 5.1.2), e (6) a identificação da entrada está inadequada (NBR 9050 – 6.2).

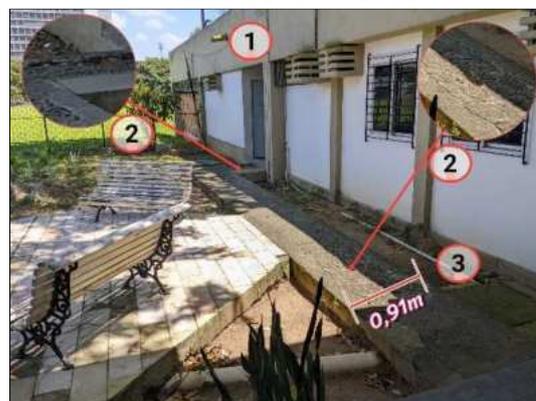
Figura 108 – Calçada entre o Bloco I e a área de convivência

Na Figura 108, que mostra o acesso pela área de convivência, observa-se (1) a ausência de identificação adequada da entrada (NBR 9050 – 6.2), (2) piso com

desníveis e irregularidades (NBR 9050 – 6.3.2), além de (3) uma circulação cuja largura não permite o giro de 180° de uma cadeira de rodas (NBR 9050 – 4.3.4).

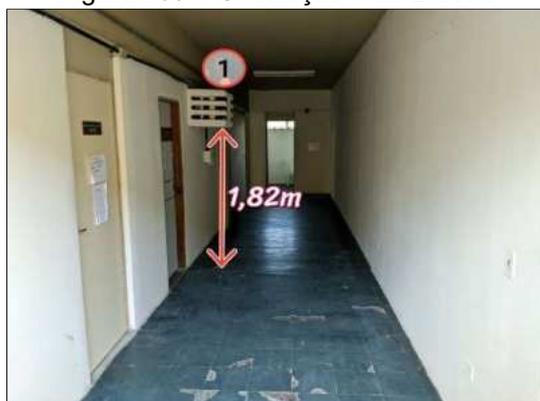
Figura 109 – Circulação 1 do Bloco I

A Figura 109 evidencia (1) um equipamento de ar-condicionado instalado a menos de 2,10 m do piso, configurando risco à circulação (NBR 9050 – 4.3.3). Já na Figura 110, (1) dois equipamentos semelhantes são observados, acompanhados de (2) baldes para coleta de água que, ao serem dispostos no chão, atuam como barreiras para o fluxo (NBR 9050 – 4.3.3 e NBR 9077 – 5.1.2).

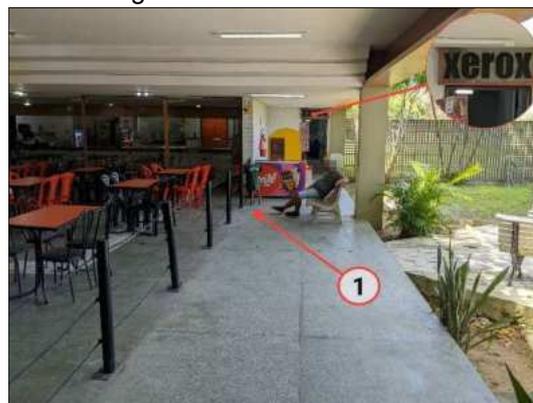
Figura 112 – Acesso à xérox

A Figura 111 mostra a área de convivência, caracterizada por um espaço amplo e mobiliário móvel, como cadeiras e mesas não fixadas ao piso, cujo layout é alterado conforme o uso pelos frequentadores. Na Figura 112, observa-se a circulação para a xérox localizada próxima à área de convivência, onde (1) um banco, quando utilizado, pode dificultar a passagem, configurando uma barreira (NBR 9050 – 4.3.3 e NBR 9077 – 5.1.2).

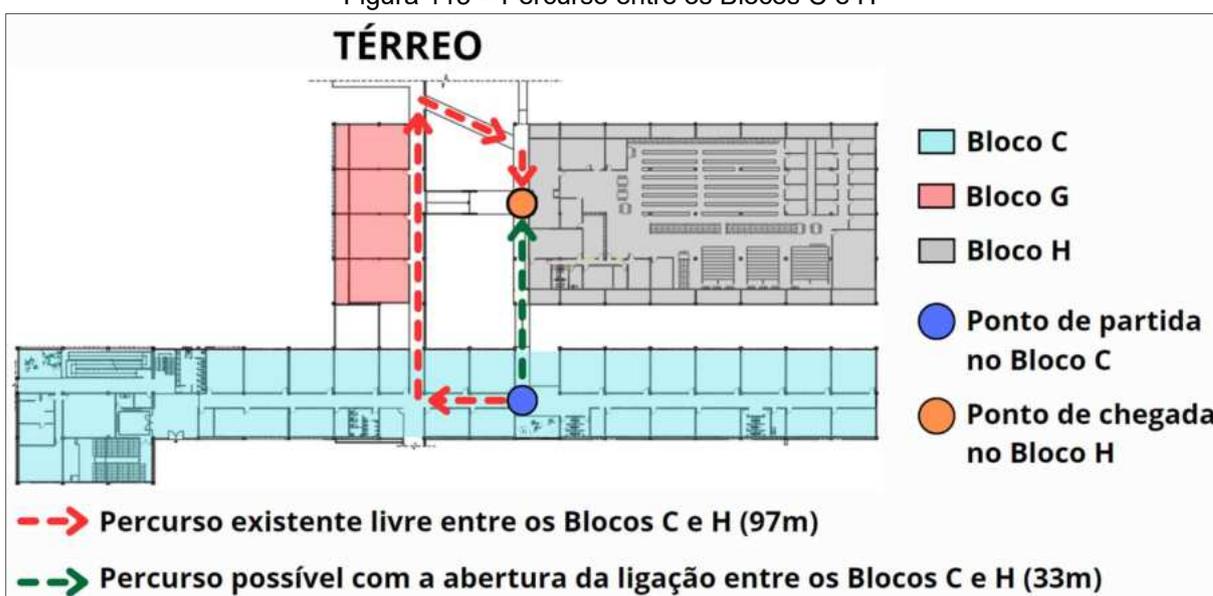
Figura 113 – Percurso entre os Blocos C e H

Essas interrupções ampliam consideravelmente as distâncias necessárias para transitar entre os blocos, tornando o deslocamento mais exaustivo e menos acessível. Por exemplo, a interdição da ligação entre o térreo dos Blocos C e H aumenta o percurso de 33 metros para 97 metros, quase triplicando a distância, como ilustrado na Figura 113.

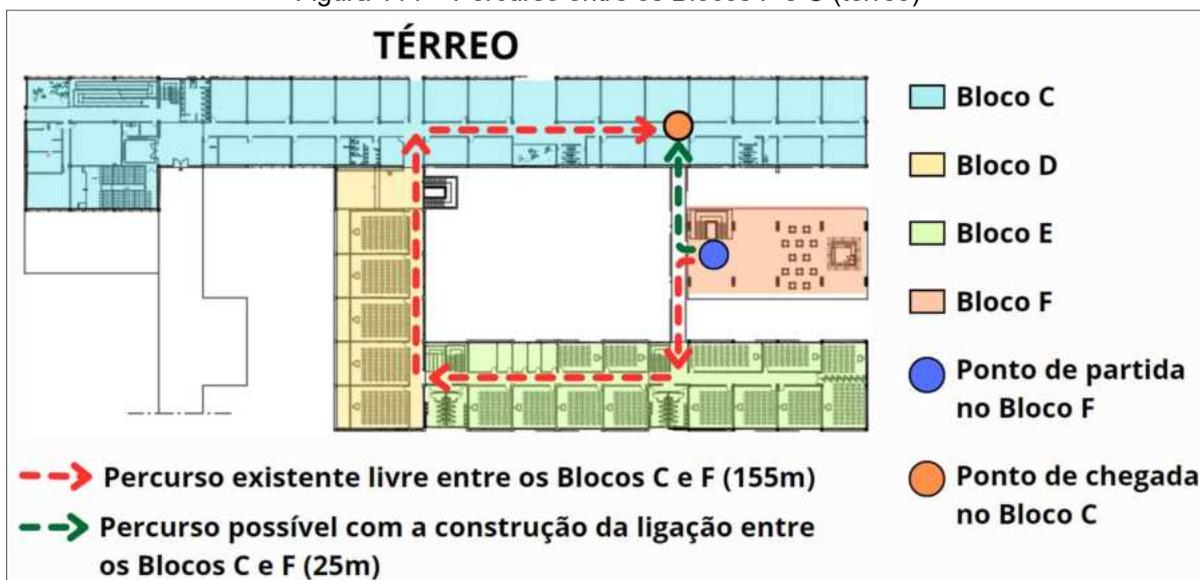
Figura 114 – Percurso entre os Blocos F e C (térreo)

O caso é ainda mais complicado na ausência de ligação entre os Blocos F e C. Sem essa conexão, o trajeto de 25 metros entre os térreos dos dois blocos se transforma em uma distância de 155 metros, cerca de seis vezes maior, conforme ilustrado na Figura 114.

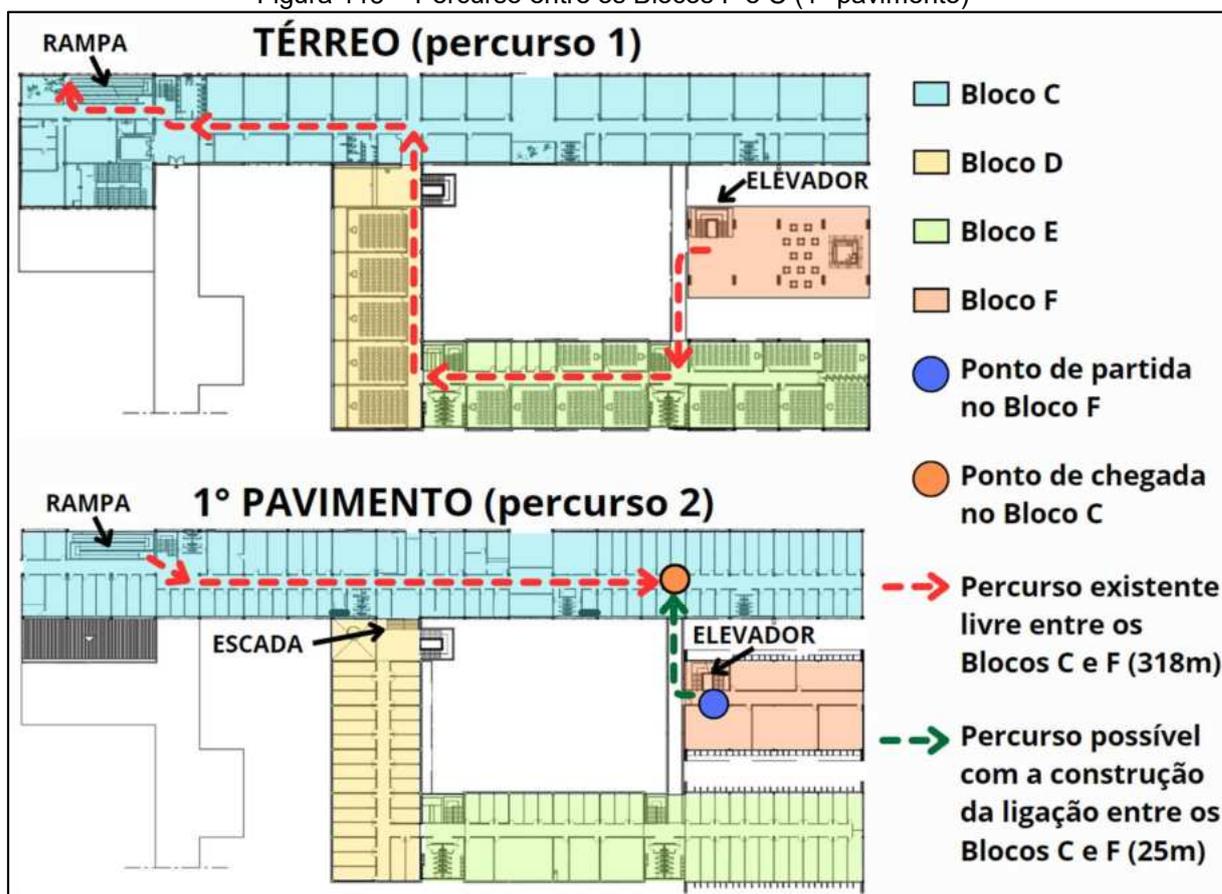
Figura 115 – Percurso entre os Blocos F e C (1º pavimento)

A situação mais crítica ocorre ao tentar ir do primeiro pavimento do Bloco F para o primeiro pavimento do Bloco C, como mostrado na Figura 115. Nesse caso, um percurso que poderia ser feito em apenas 25 metros passa a ser de 318 metros, uma distância quase 13 vezes maior.

Isso ocorre porque a conexão entre os primeiros pavimentos dos Blocos D e C, que poderia oferecer um trajeto mais curto, é inacessível para cadeirantes e pessoas com mobilidade reduzida, pois é feita por uma escada, sem a presença de rampa. Dessa forma, essas pessoas são obrigadas a descer ao térreo, passar pelos Blocos E e D, acessar a rampa do Bloco C (percurso 1) e só então subir ao primeiro pavimento do Bloco C para chegar ao destino (percurso 2).

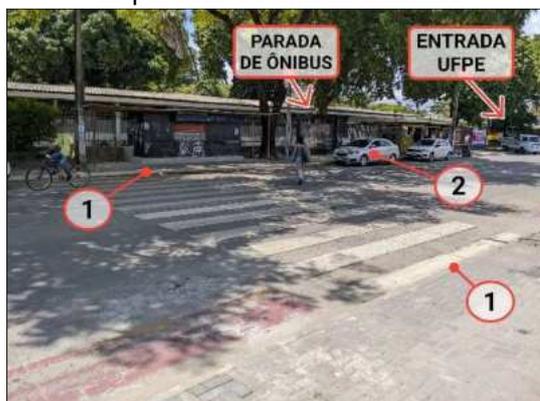
Figura 118 – Faixa de pedestres entre as paradas de ônibus externas

A Figura 118 apresenta a faixa de pedestres localizada entre as duas paradas de ônibus externas, onde foram identificados dois problemas principais. Primeiramente, (1) há ausência de rebaixamento do meio-fio próximo à faixa de pedestres (NBR 9050 – 6.12.7.1). Além disso, (2) veículos estacionados indevidamente na área destinada à parada de ônibus resultam em dois cenários problemáticos: ou os ônibus param mais à frente, distante da parada, ou estacionam próximos à calçada, mas longe da parada, dificultando o acesso dos usuários.

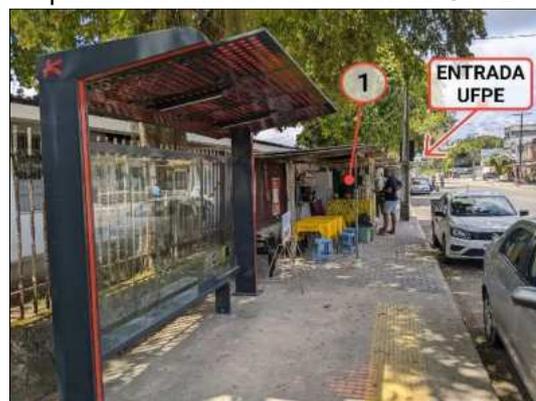
Figura 119 – Comércio localizado entre a parada de ônibus e a entrada da UFPE

Na Figura 119, que mostra a parada de ônibus externa ao lado do muro da UFPE, observa-se que o (1) comércio local próximo a calçada cria barreiras que comprometem a circulação segura das pessoas (NBR 9050 – 4.3.3).

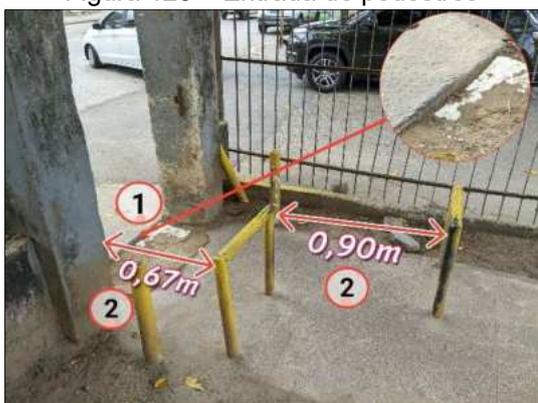
Figura 120 – Entrada de pedestres

Na entrada de pedestres próxima às paradas de ônibus externas, ilustrada na Figura 120, foram observadas duas irregularidades. A primeira é (1) um desnível superior a 20 mm (NBR 9050 – 6.3.4.1). Além disso (2) o espaçamento entre as barras metálicas da entrada impede a passagem de cadeirantes. Como consequência, destaca-se na Figura 121 que (1) pessoas em cadeiras de rodas acabam utilizando a entrada destinada a veículos, expondo-se a situações de risco.

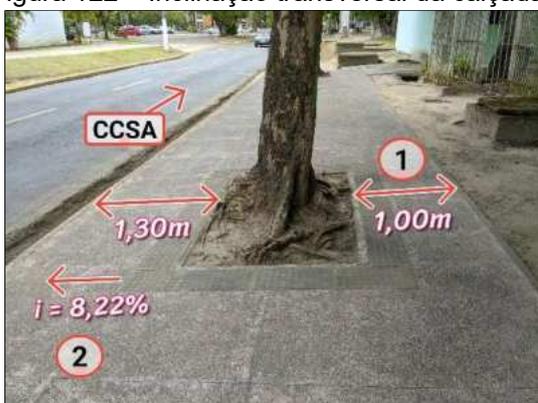
Figura 122 – Inclinação transversal da calçada

A calçada que conecta a entrada de pedestres até o trecho próximo ao CCSA apresenta um bom estado de conservação. Contudo, a Figura 122 evidencia um trecho com (2) inclinação transversal superior aos 3% permitidos (NBR 9050 – 6.12.3). Além disso, a Figura 123 mostra outros problemas, como (1) a presença de postes reduz a largura livre da passagem para menos de 1,20 m, (NBR 9050 – 6.12.3), e a inexistência de piso tátil direcional.

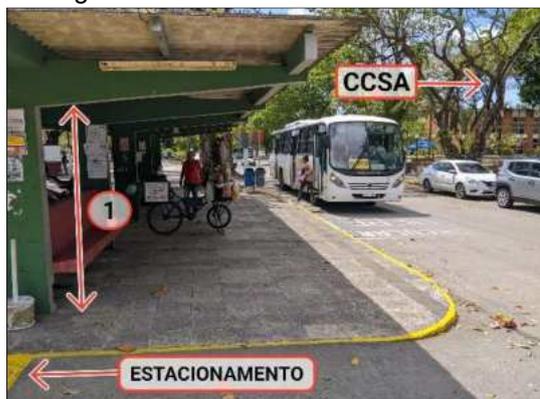
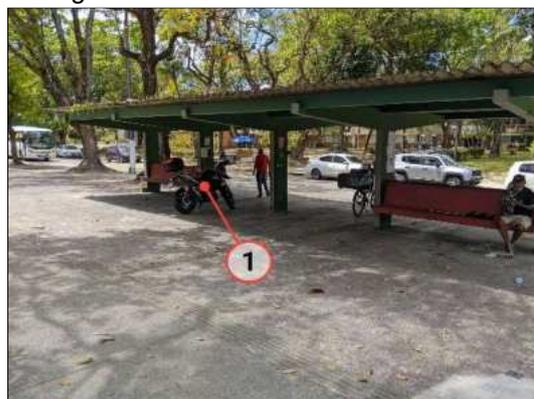
As Figuras 124 e 125 mostram irregularidades na parada de ônibus localizada em frente ao CCSA. A viga de sustentação da cobertura (1) possui altura inferior aos

2,10 m exigidos (NBR 9050 – 4.3.3), e o local é utilizado indevidamente para (1) o estacionamento de motocicletas, comprometendo a circulação.

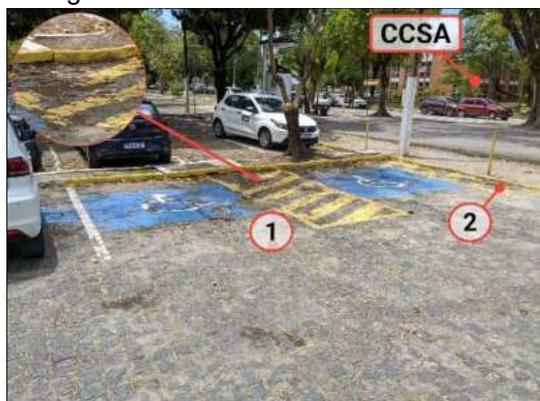
Figura 126 – Estacionamento do CCSA

No estacionamento localizado em frente ao CCSA, as irregularidades também comprometem a acessibilidade. Na Figura 126, observam-se (1) irregularidades no piso próximo às vagas destinadas a pessoas com deficiência, além disso, (2) o espaço adicional de circulação, situado ao lado de uma das vagas, apresenta uma largura inferior ao mínimo de 1,20 m (NBR 9050 – 6.14.1.2).

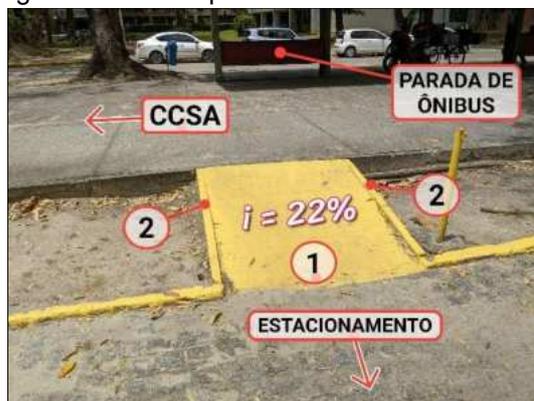
Figura 127 – Rampa do estacionamento CCSA

Já a Figura 127 destaca que a rampa de acesso ao estacionamento apresenta uma inclinação muito acima dos 8,33% permitidos (NBR 9050 – 6.6.2.1) e (2) não está equipada com corrimão (NBR 9050 – 6.6.2.1), nem com guarda-corpo (NBR 9050 – 6.6.2.2).

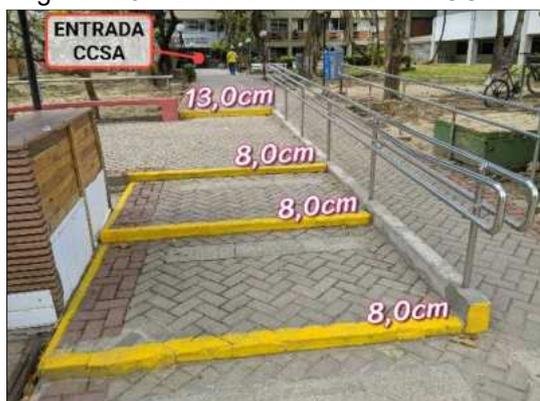
Figura 128 – Escada na entrada do CCSA

Por fim, as Figuras 128 e 129 mostram a calçada que conduz à entrada principal do CCSA, onde também existem irregularidades. A Figura 128 mostra degraus com alturas irregulares, enquanto a Figura 129 revela que (1) o piso tátil

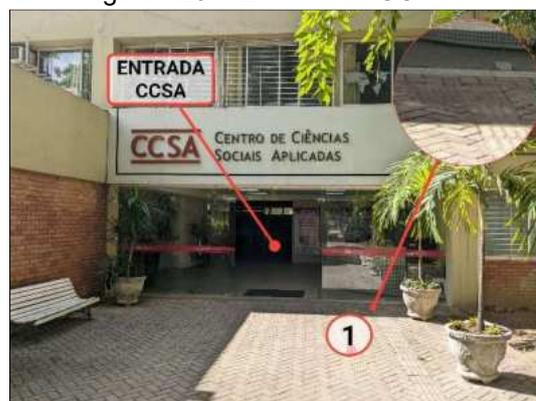
Figura 129 – Entrada do CCSA

direcional conduz os usuários para uma parede de vidro, em vez de conduzi-los até a porta de entrada.

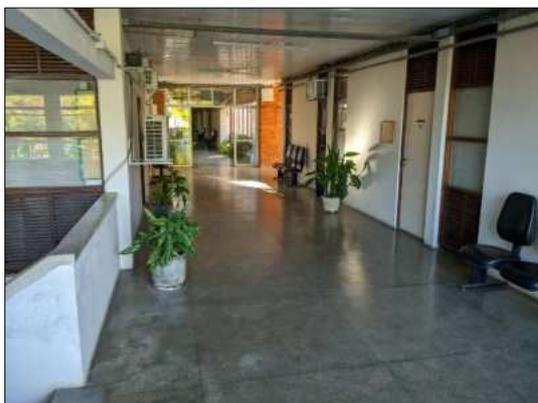
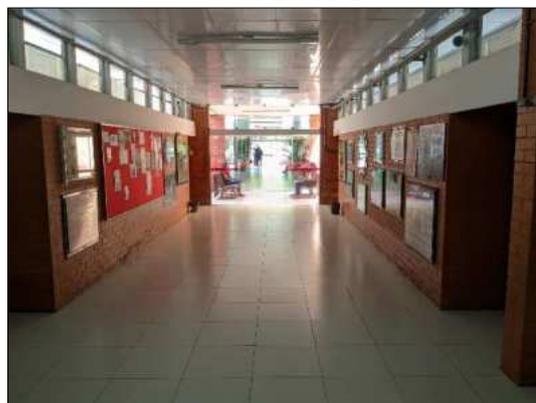
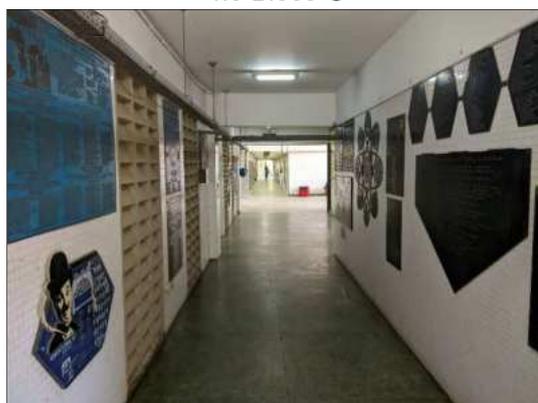
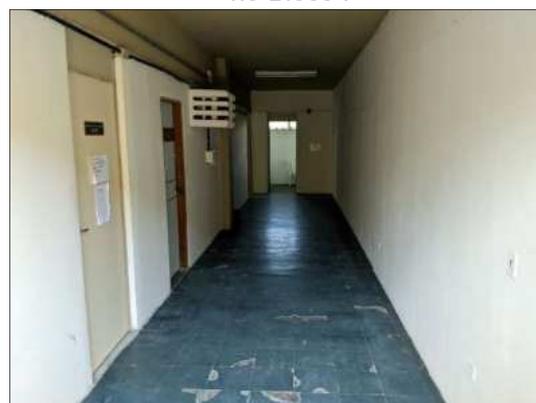
As Figuras 130, 131, 136 e 137, mostram a ausência total de sinalização nos Blocos A, B, G e I. Já as Figuras 132, 133, 134 e 135, que retratam os Blocos C, D, E e F, demonstram exemplos de sinalizações inadequadas tanto nas paredes quanto nos pisos próximos aos extintores.

Para corrigir as deficiências identificadas, recomenda-se a instalação de sinalização de orientação e salvamento em todos os blocos, conforme especificado na NBR 16820/2022, garantindo que os ocupantes sejam adequadamente guiados para as rotas de fuga em emergências. A sinalização de combate a incêndio deve ser corrigida nos locais onde já existe e ampliada para todos os equipamentos de combate a incêndio, atendendo aos padrões normativos.

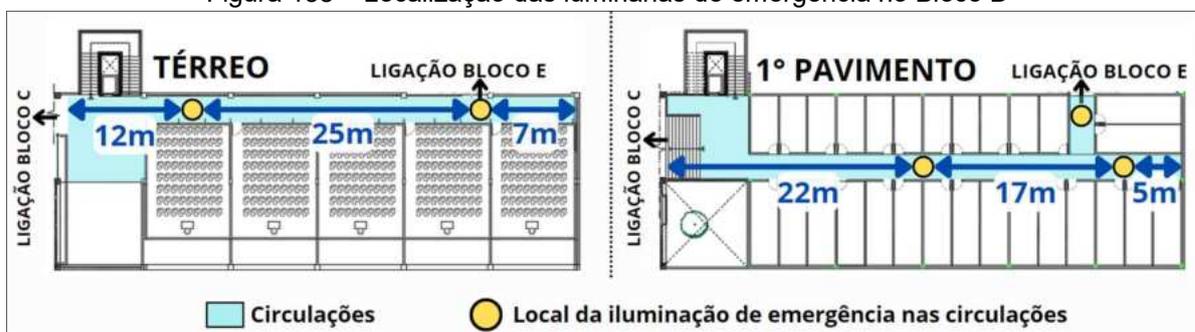
Figura 138 – Localização das luminárias de emergência no Bloco D

No Bloco D, conforme ilustrado na Figura 138, o térreo possui apenas duas luminárias separadas por 25 metros, deixando os 12 metros iniciais da circulação desprovidos de iluminação de emergência.

Já o 1º pavimento possui apenas 3 luminárias de emergência, uma próxima a ligação com o Bloco E e outras duas que distam 17 m entre si, ficando os 22 m iniciais da edificação sem qualquer luminária de emergência. A análise indica que os critérios normativos da NBR 10898/2023 não foram atendidos, especialmente quanto à instalação de luminárias em escadas, portas de saída e mudanças de direção, além da provável incapacidade de atender ao mínimo de 3 lux exigidos ao longo das circulações e halls.

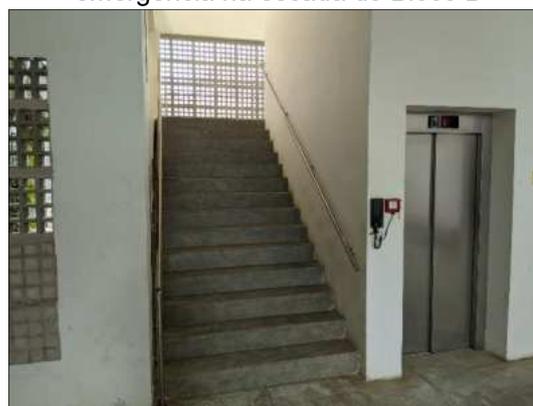
Figura 140 – Ausência de iluminação de emergência na escada do Bloco D

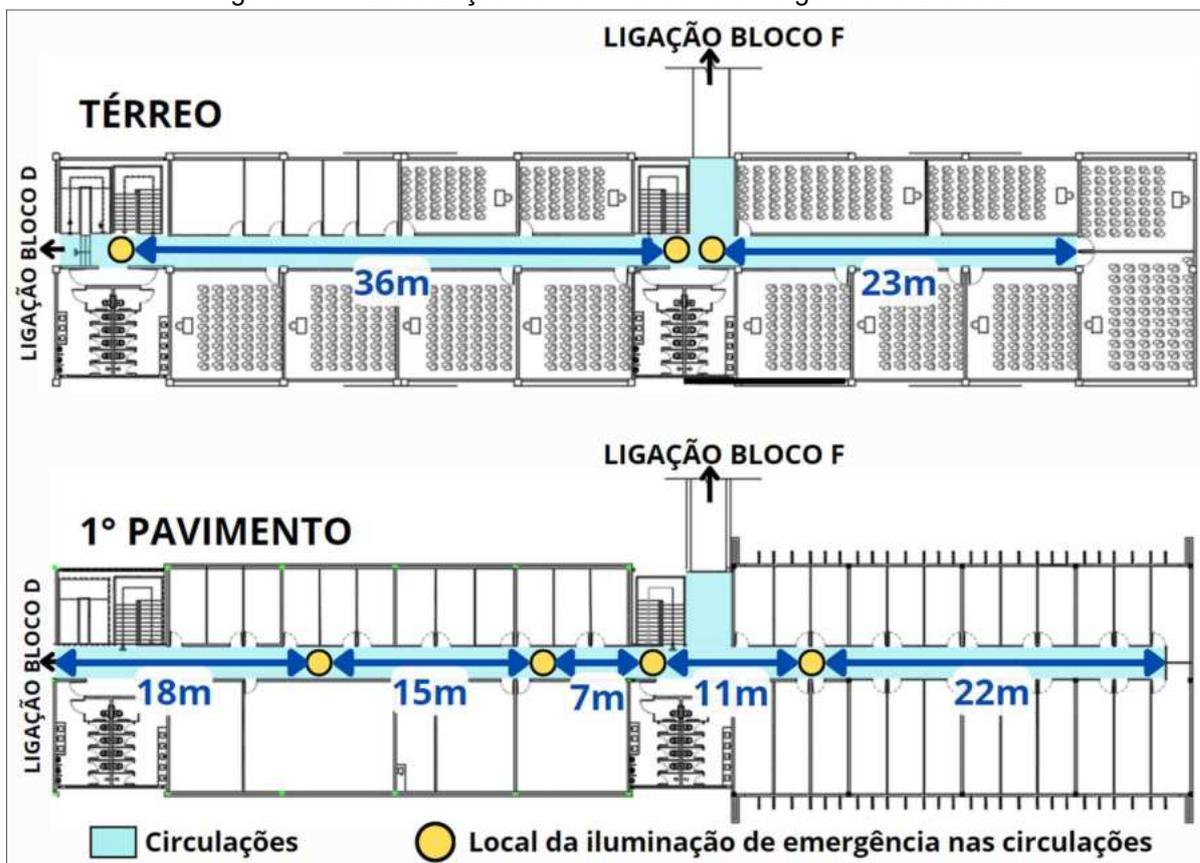
Figura 141 – Localização das luminárias de emergência no Bloco E

No Bloco E, como mostrado na Figura 141, o térreo possui três luminárias mal distribuídas, resultando em longos trechos sem iluminação, enquanto o 1º pavimento possui quatro luminárias que alcançam maiores áreas da circulação, mas ainda

deixam os 18 m iniciais e os 22 m finais sem cobertura. Assim como no Bloco D, as escadas e portas de saída permanecem sem iluminação de emergência.

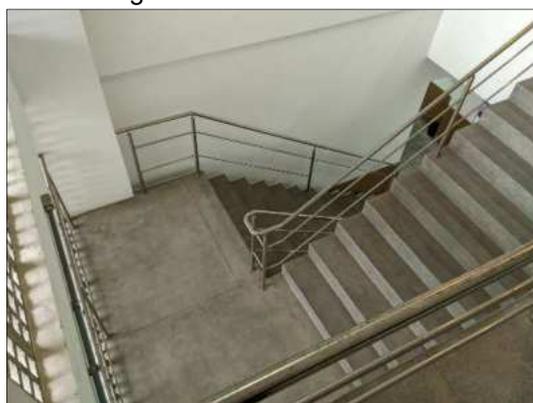
Figura 143 – Ausência de iluminação de emergência na escada do Bloco E

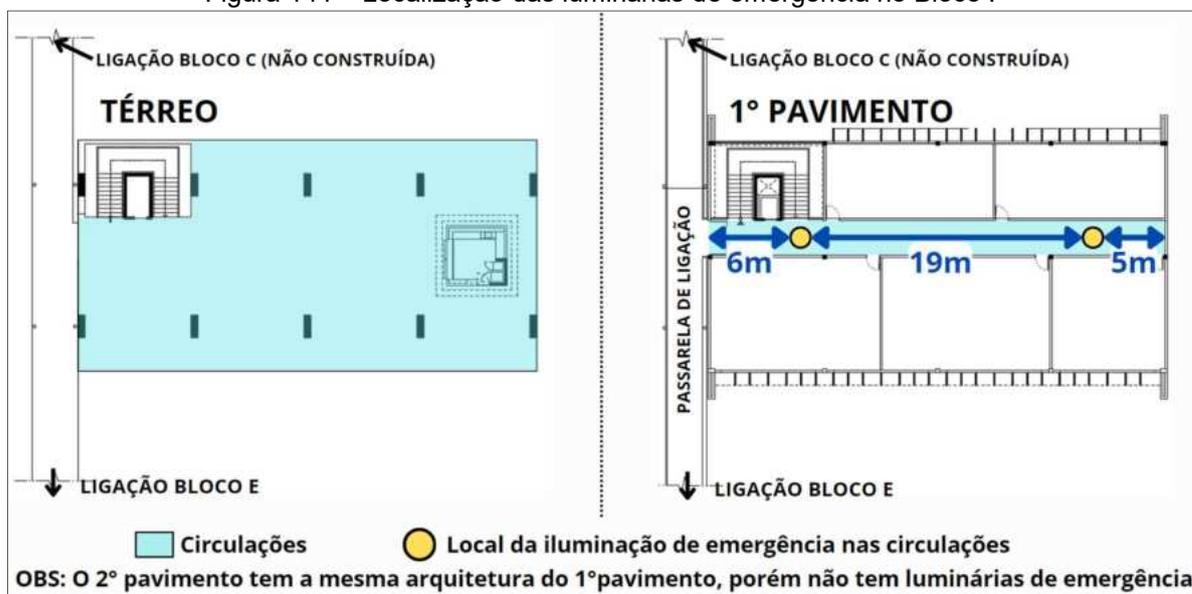
Figura 144 – Localização das luminárias de emergência no Bloco F

Por fim, o Bloco F, conforme ilustrado na Figura 144, apresenta uma situação ainda mais crítica. O térreo não possui luminárias de emergência, o 1º pavimento possui apenas duas luminárias separadas por 19 m, e o 2º pavimento não possui

qualquer dispositivo de iluminação de emergência. As escadas e portas de saída também carecem de iluminação adequada, comprometendo gravemente a segurança dos usuários em situações de emergência.

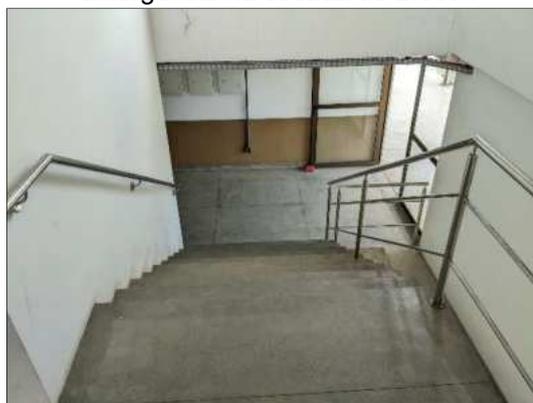
Figura 146 – Ausência de iluminação de emergência na escada do Bloco F

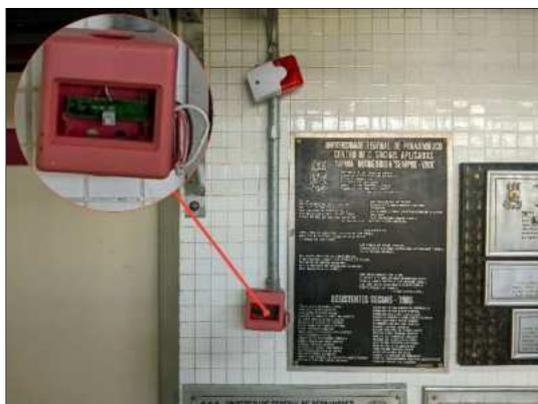
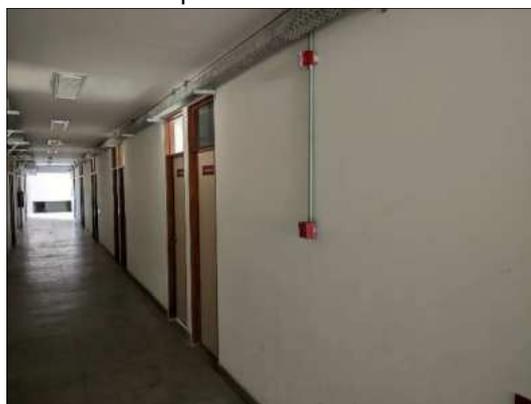
No Bloco D, os alarmes localizados apresentam problemas estruturais e operacionais, como fiação exposta e ausência de sinalização, conforme mostrado nas Figuras 148 e 149. A situação é agravada pela localização do alarme, que pode comprometer a disseminação do alerta para todos os ocupantes do pavimento.

É necessário que todos os dispositivos sejam devidamente sinalizados, com manutenção regular para evitar danos e obstruções. Além disso, a distribuição dos alarmes deve ser planejada para garantir que o alerta alcance de forma eficaz todos os ocupantes das edificações.

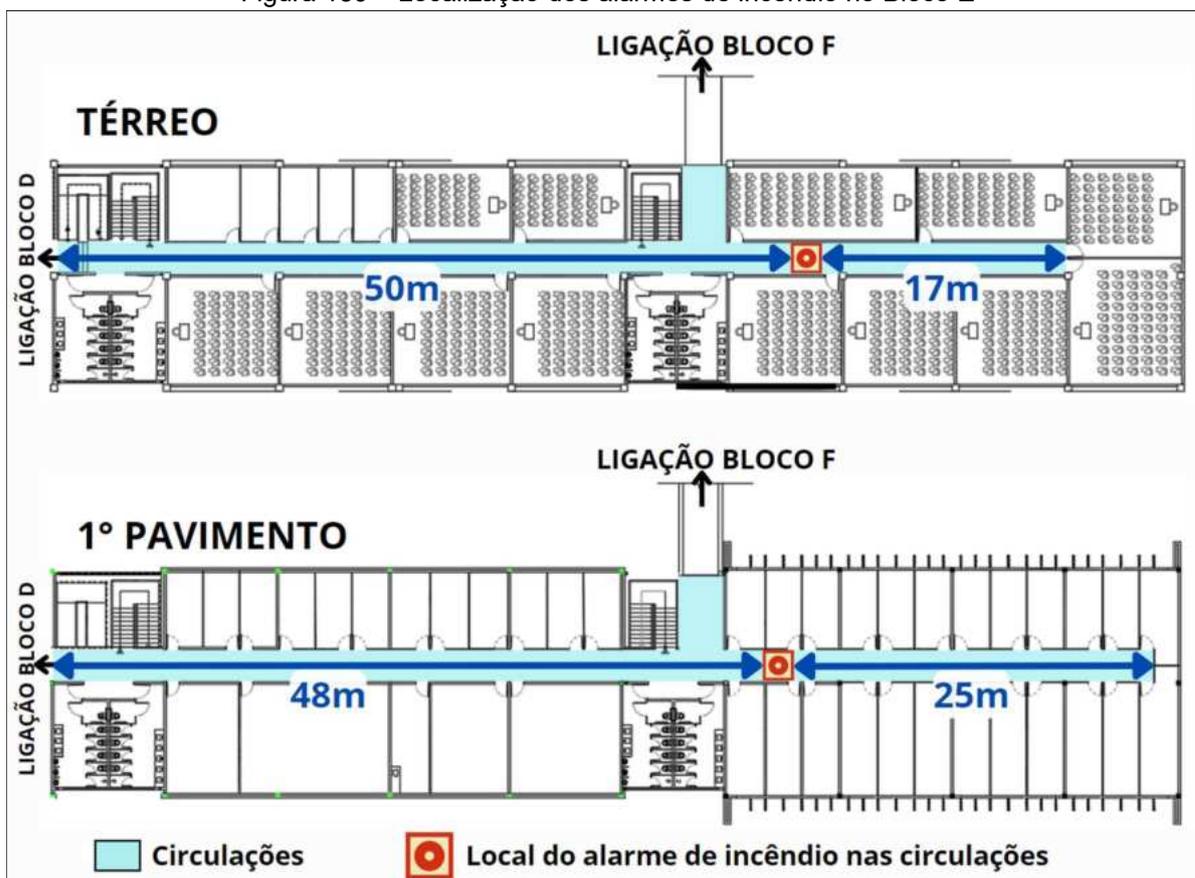
Figura 150 – Localização dos alarmes de incêndio no Bloco E

No Bloco E, como mostrado na Figura 150, os alarmes são insuficientes, com apenas um dispositivo em cada pavimento, posicionado de forma não centralizada, o que limita sua capacidade de alertar todos os usuários da edificação.

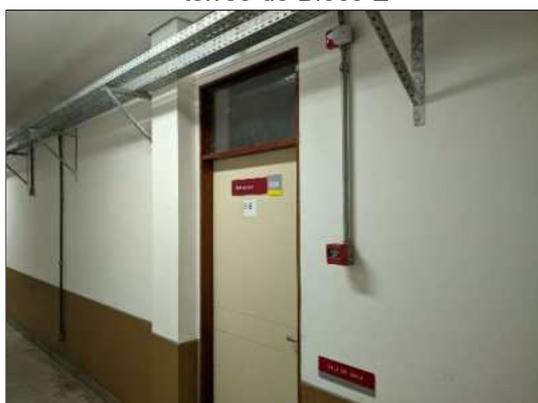
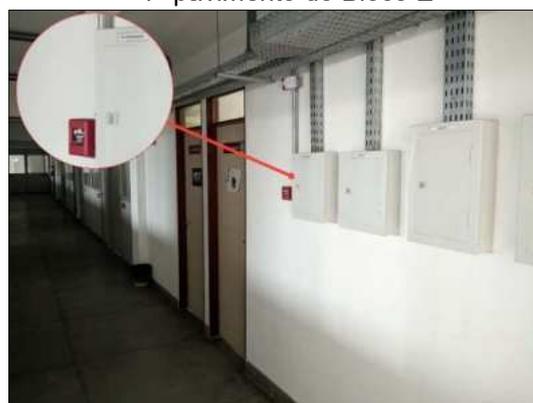
Além disso, a ausência de sinalização e o posicionamento inadequado de quadros elétricos, que chegam a obstruir a visão do acesso ao botão acionador, agravam a situação, como ilustrado nas Figuras 151 e 152.

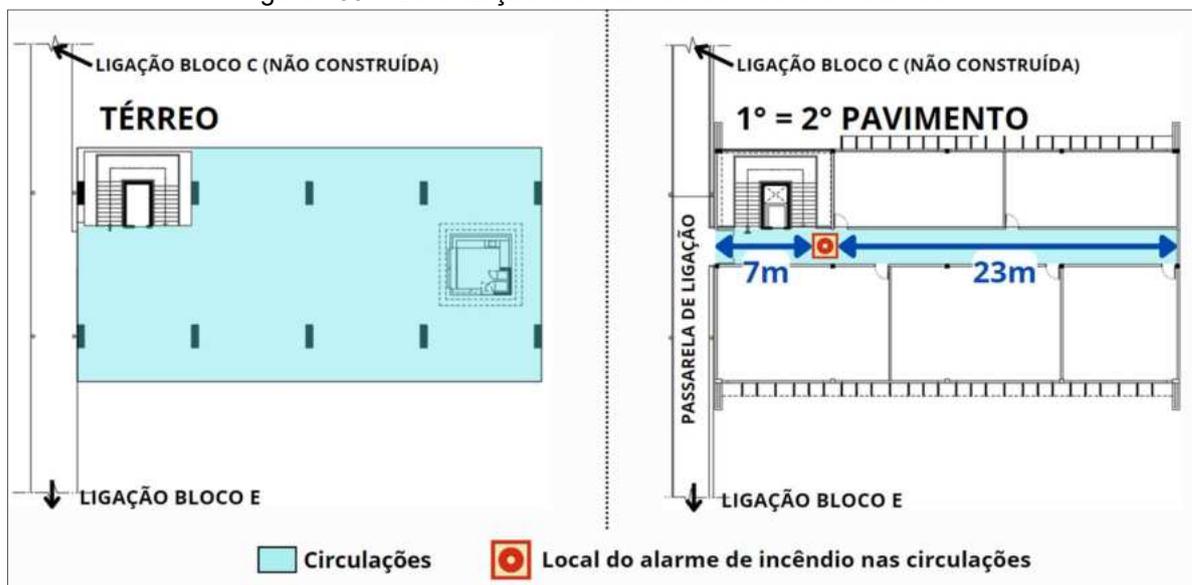
Figura 153 – Localização dos alarmes de incêndio no Bloco F

Já no Bloco F, verificou-se a inexistência de alarmes no pavimento térreo, enquanto os pavimentos superiores possuem apenas um alarme cada, localizado de maneira não centralizada, o que dificulta o alcance do alerta a todos os ocupantes em situações de emergência.

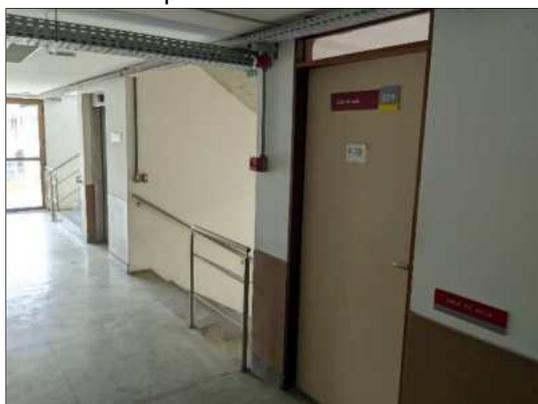
Figura 154 – Alarme de emergência no 1º pavimento do Bloco F

Também foi constatada a ausência de sinalização nos equipamentos, conforme observado nas Figuras 154 e 155. Esses problemas indicam o descumprimento de

requisitos normativos importantes, como os descritos na NBR 17240/2010, comprometendo a funcionalidade do sistema de alarme de incêndio e a segurança geral dos ocupantes.

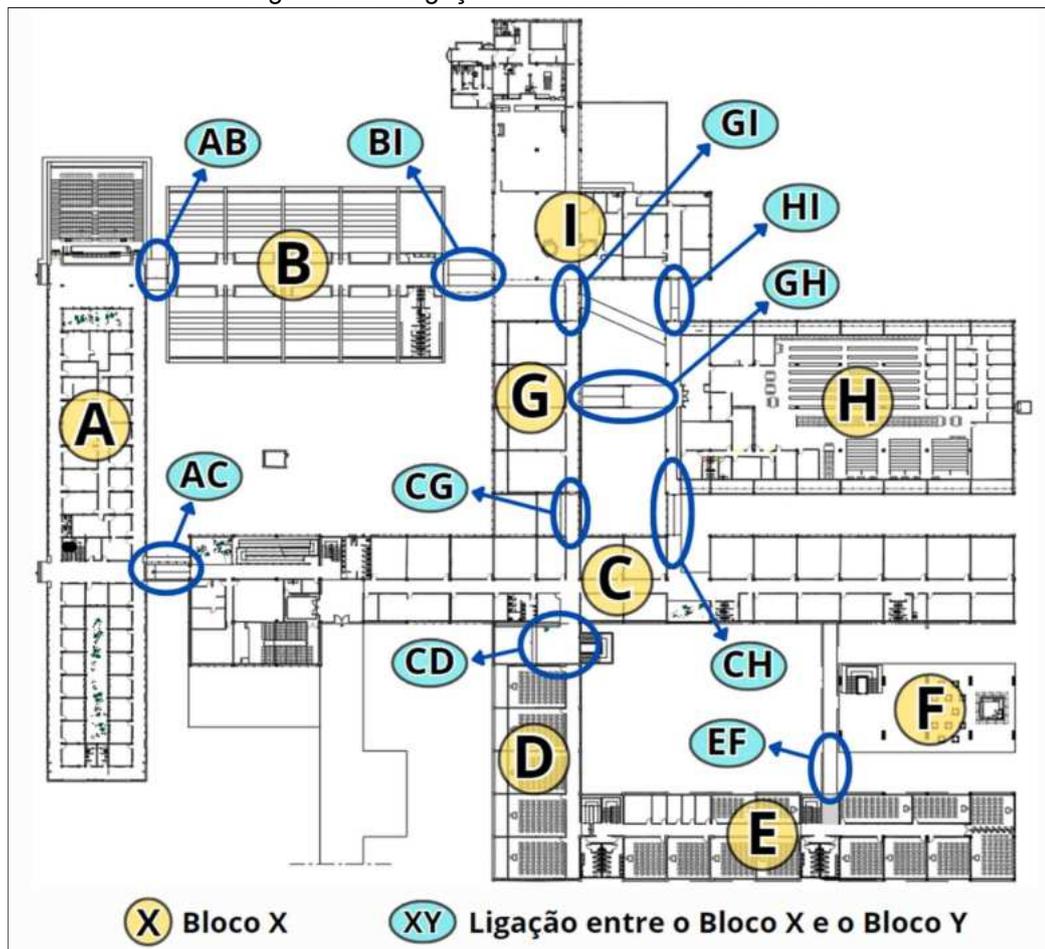
Figura 156 – Ligações entre os blocos do CCSA

A análise do afastamento entre as edificações do CCSA, que é formado por 9 blocos que possuem ligações entre si, como pode ser visto na Figura 156, visa verificar a conformidade com a legislação vigente do Corpo de Bombeiros Militar de Pernambuco, que define critérios específicos para a separação horizontal entre blocos conectados por passagens cobertas.

A legislação estabelece um afastamento mínimo de 8,0 m entre fachadas e/ou coberturas para que os blocos sejam considerados isolados. Caso haja ligações cobertas, estas devem ter largura máxima de 3,0 m, laterais abertas ou apenas com guarda-corpo, permitindo ventilação adequada e facilitando evacuações emergenciais. No entorno da ligação são permitidos alguns tipos de construções, como escadas, elevadores, sanitários, guaritas e reservatórios, desde que construídos com materiais incombustíveis.

O Bloco D conecta-se aos Blocos C e E, conforme mostrado na Figura 156. A ligação com o Bloco C já foi discutida, enquanto a conexão com o Bloco E não apresenta afastamento entre as edificações, não possuindo isolamento pelo critério de afastamento.

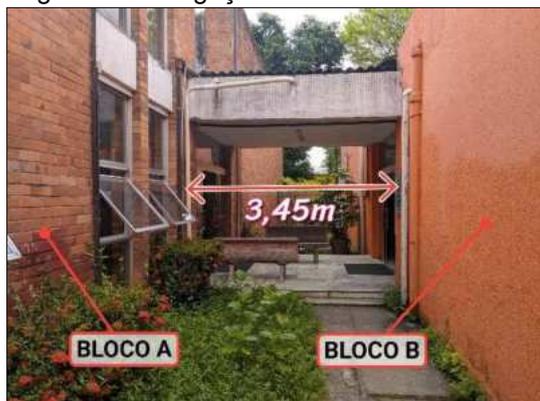
Figura 157 – Ligação entre os Blocos A e B

A ligação entre os Blocos A e B, destacada na Figura 157, apresenta sérias irregularidades. O afastamento entre as edificações é de apenas 3,45 metros, enquanto a passagem possui 4,00 m de largura, excedendo o limite permitido. Ademais, a presença de bancos na passagem agrava os problemas, dificultando a circulação e comprometendo a conformidade com os requisitos legais.

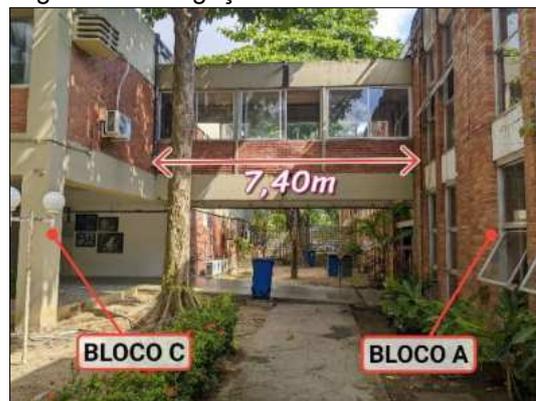
Figura 158 – Ligação entre os Blocos A e C

A conexão entre os Blocos A e C, conforme a Figura 158, possui uma largura de 2,50 metros, atendendo aos padrões legais. Contudo, o afastamento entre os blocos é de 7,40 metros, ligeiramente inferior ao mínimo exigido de 8,00 m. Embora o pavimento térreo tenha laterais abertas, em conformidade com os regulamentos, o pavimento superior apresenta fechamento com esquadrias, descumprindo as exigências legais.

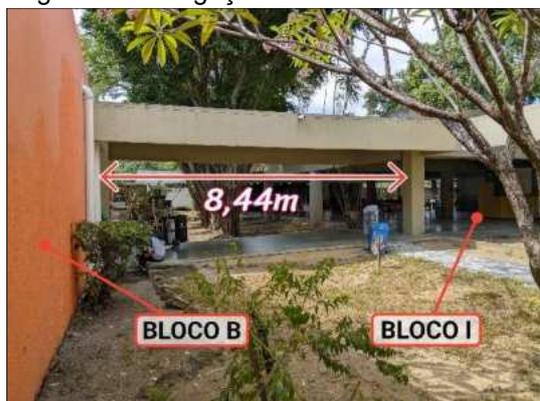
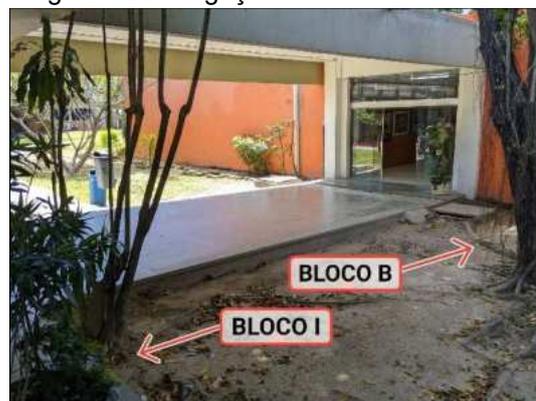
No caso do Bloco B, que se conecta aos Blocos A e I, a ligação com o Bloco A já foi discutida. A conexão com o Bloco I, conforme ilustrado nas Figuras 159 e 160, apresenta um afastamento de 8,44 metros, em conformidade com os padrões. Contudo, a largura da passagem, de 4,45 metros, ultrapassa o limite máximo de 3,00 m permitidos, configurando uma não conformidade.

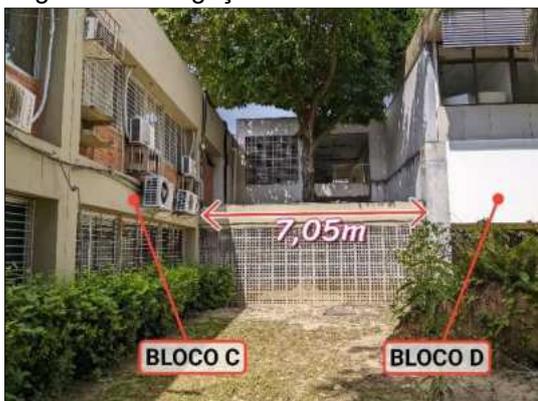
Figura 161 – Ligação entre os Blocos C e D

Já o Bloco C, ligado aos Blocos A, D, G e H, apresenta várias inadequações em suas conexões. A ligação com o Bloco D, conforme mostrado nas Figuras 161 e 162, possui um afastamento de 7,05 m, abaixo do mínimo exigido, e uma largura de 7,05 metros, muito acima do limite permitido. Além disso, no térreo, apenas um dos lados da ligação é aberto, enquanto no pavimento superior há uma abertura parcial em apenas um dos lados, estando em desacordo com legislação.

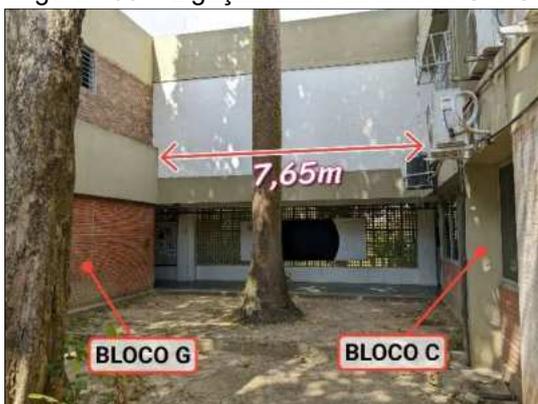
Figura 163 – Ligação entre os Blocos C e G

A conexão entre os Blocos C e G, ilustrada na Figura 163, apresenta um afastamento de 7,05 metros, também inferior ao exigido. O pavimento térreo tem um lado da passagem sem abertura, enquanto no pavimento superior ambos os lados são fechados, contrariando a legislação vigente.

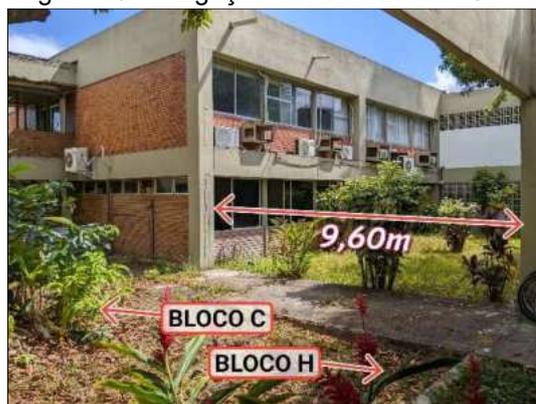
Figura 164 – Ligação entre os Blocos C e H

A Figura 164 mostra que a ligação entre os Blocos C e H, por não ser coberta e possuir um afastamento de 9,60 metros entre as edificações, atende plenamente às exigências normativas.

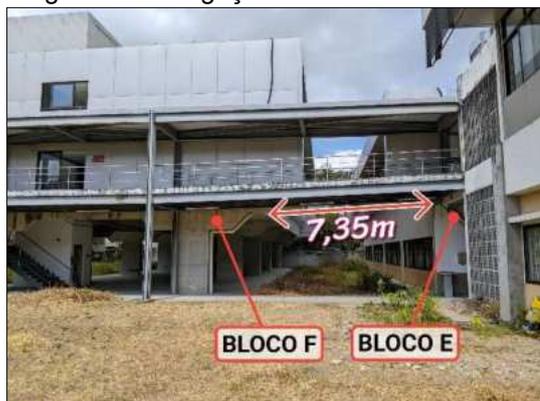
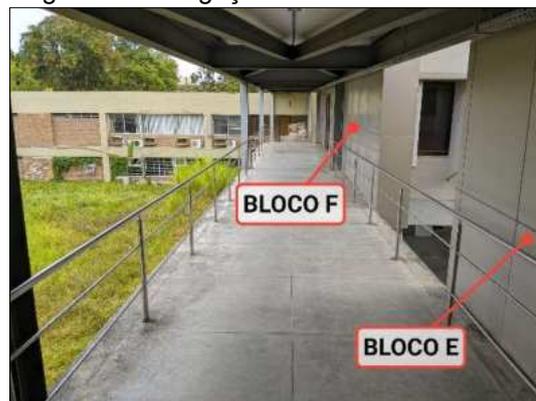
O Bloco E, por sua vez, está conectado aos Blocos D e F. Como mencionado, a ligação entre os Blocos D e E não cumpre os requisitos de afastamento. Já a conexão com o Bloco F é feita por uma passarela metálica com laterais abertas e largura de 2,40 metros, conforme ilustrado nas Figuras 165 e 166, estando em conformidade com os critérios de largura. No entanto, o afastamento de 7,35 metros entre os blocos é inferior ao mínimo de 8,00 m exigido pela legislação, comprometendo o isolamento.
