UNIVERSIDADE FEDERAL DE PERNAMBUCO
CENTRO DE ARTES E COMUNICAÇÃO
PROGRAMA DE PÓS-GRADUAÇÃO EM ERGONOMIA

**DIAGNÓSTICO ERGONÔMICO DA ACESSIBILIDADE FÍSICA NAS ÁREAS DE
CIRCULAÇÃO E ROTAS DE FUGA EM UMA EDIFICAÇÃO DE ENSINO
SUPERIOR**

Dissertação apresentada ao Programa de Pós-Graduação Profissional em Ergonomia da Universidade Federal de Pernambuco, como parte dos requisitos parcial para obtenção do título de Mestre em Ergonomia.

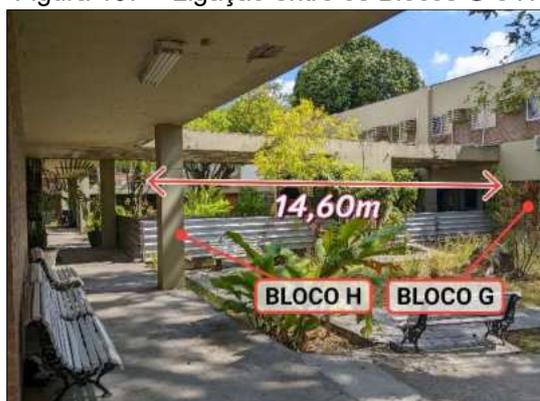
Figura 167 – Ligação entre os Blocos G e H

O Bloco G, por sua vez, conecta-se aos Blocos C, H e I, como ilustrado na Figura 156, e a conexão com o Bloco C também já foi discutida. A ligação entre os Blocos G e H, mostrada na Figura 167, apresenta um afastamento de 14,60 m e laterais abertas, atendendo às exigências de afastamento. Contudo, a largura de 3,93 m excede o limite máximo permitido.

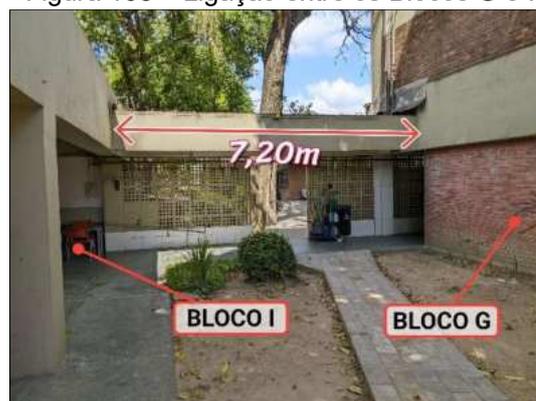
Figura 168 – Ligação entre os Blocos G e I

A ligação entre o Bloco G e o Bloco I, ilustrada na Figura 168, apresenta um afastamento de 7,20 metros, inferior ao exigido, além de não possuir abertura completa em um dos lados.

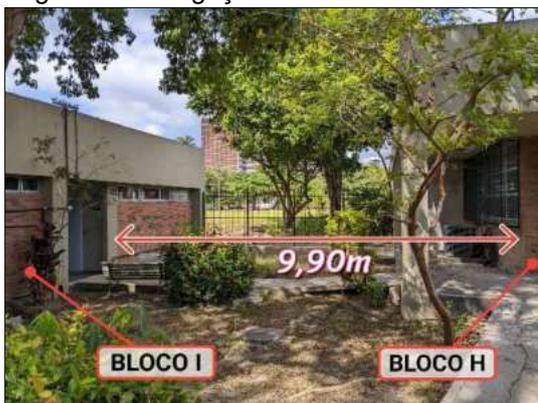
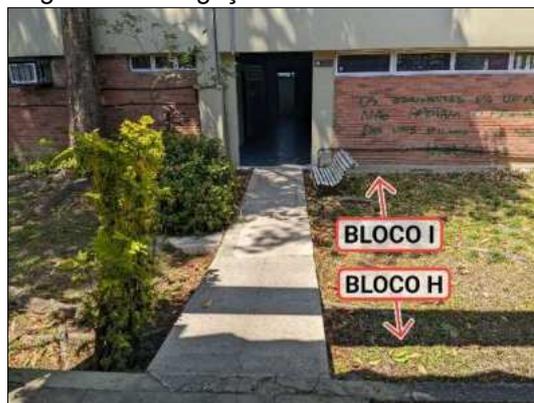
Por fim, o Bloco H possui ligações com os Blocos C, G e I, como evidenciado na Figura 156. As conexões com os Blocos C e G já foram abordadas. A ligação com o Bloco I, representada nas Figuras 169 e 170, não é coberta e apresenta um afastamento de 9,60 metros, atendendo plenamente à legislação.

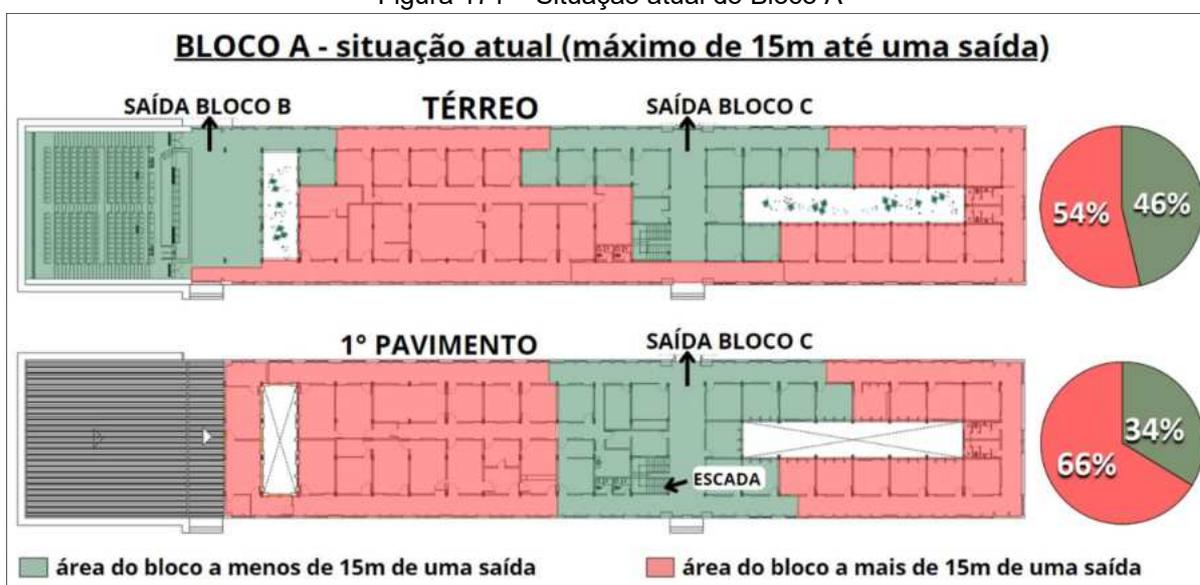
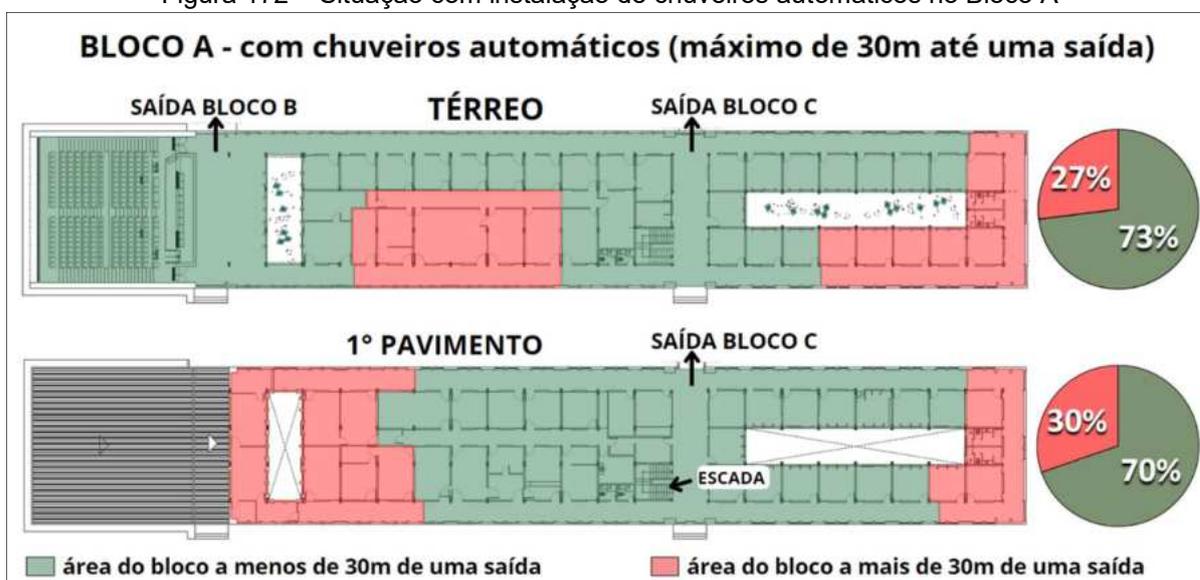
O Bloco A ilustra a relevância dessa análise. Atualmente, apenas 46% da área do pavimento térreo e 34% da área do primeiro pavimento estão dentro da distância de 15 metros exigida para alcançar uma saída segura. Caso o bloco dispusesse de um sistema de chuveiros automáticos, essa distância máxima seria ampliada para 30 metros, abrangendo 73% da área do térreo e 70% do primeiro pavimento, conforme ilustrado nas Figuras 171 e 172. Esse aumento evidencia o impacto positivo que a implementação de sistemas automáticos de combate a incêndio teria na ampliação da segurança e proteção dos ocupantes.

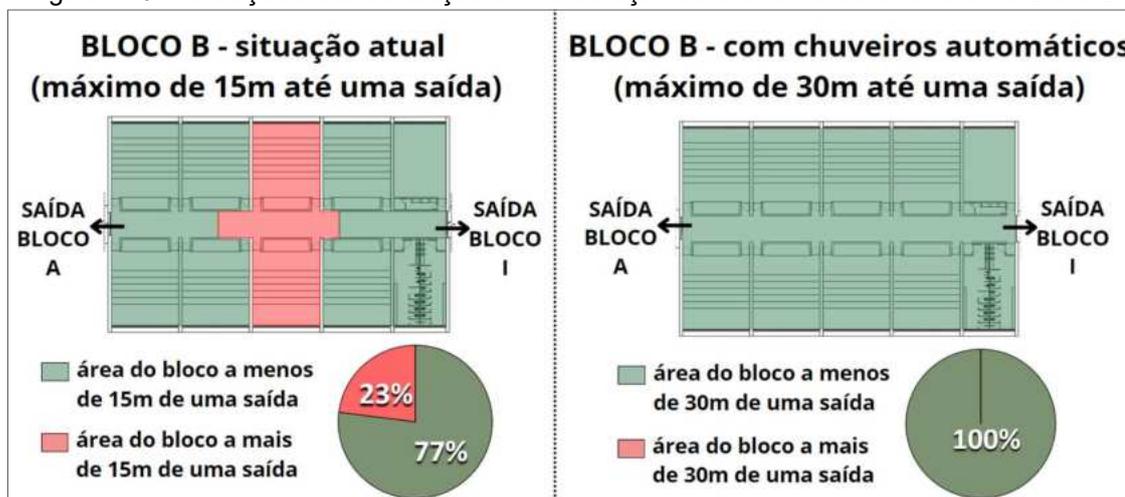
Figura 173 – Situação atual e situação com instalação de chuveiros automáticos no Bloco B

No Bloco B, os resultados indicaram que, embora 77% da área atual já estejam em conformidade, a instalação de chuveiros automáticos permitiria alcançar a conformidade integral.

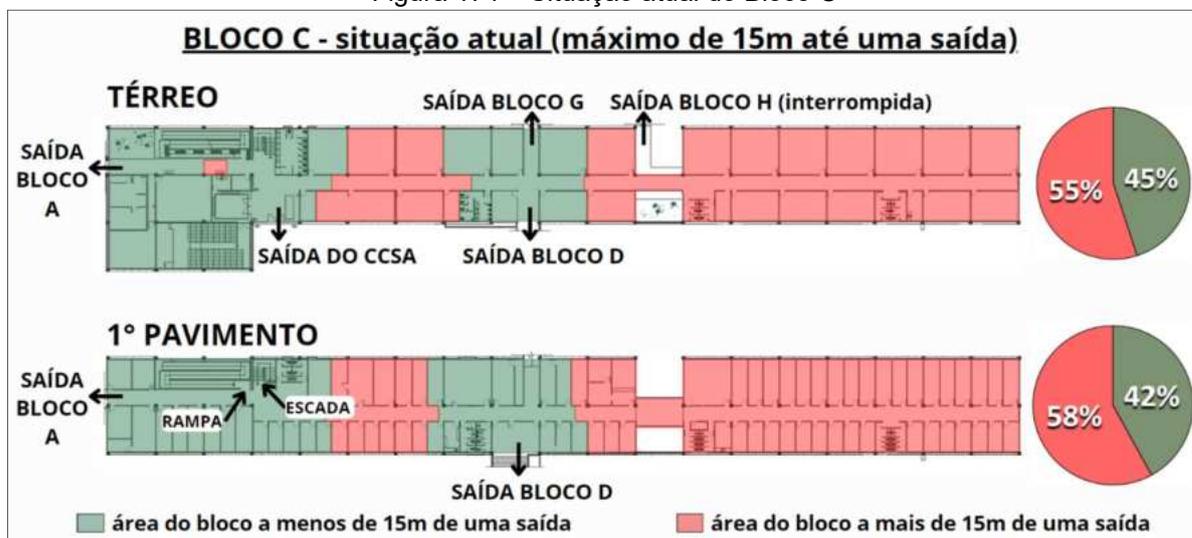
Figura 174 – Situação atual do Bloco C

O Bloco C, entretanto, apresenta uma situação mais crítica, especialmente devido à interdição da ligação com o Bloco H. Atualmente o bloco possui 45% da área do térreo e 42% da área do 1º pavimento dentro dos parâmetros de distância máxima até uma saída, como pode ser visto na Figura 174.

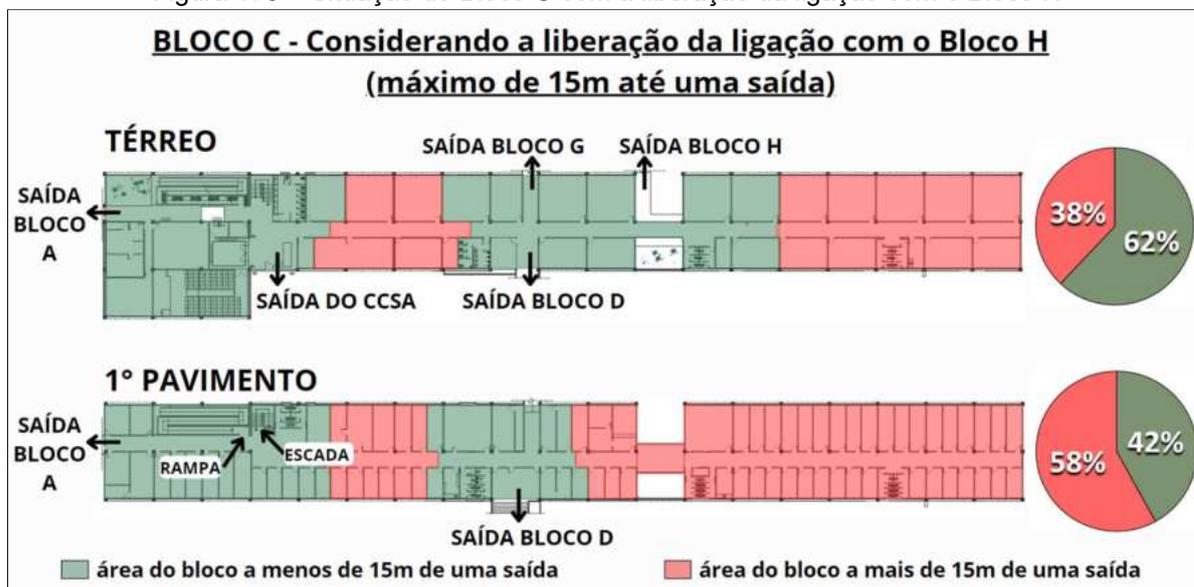
Figura 175 – Situação do Bloco C com a liberação da ligação com o Bloco H

Com a reabertura da ligação com o Bloco H, o percentual da área dentro dos parâmetros no térreo aumentaria para 62%, conforme mostrado na Figura 175.

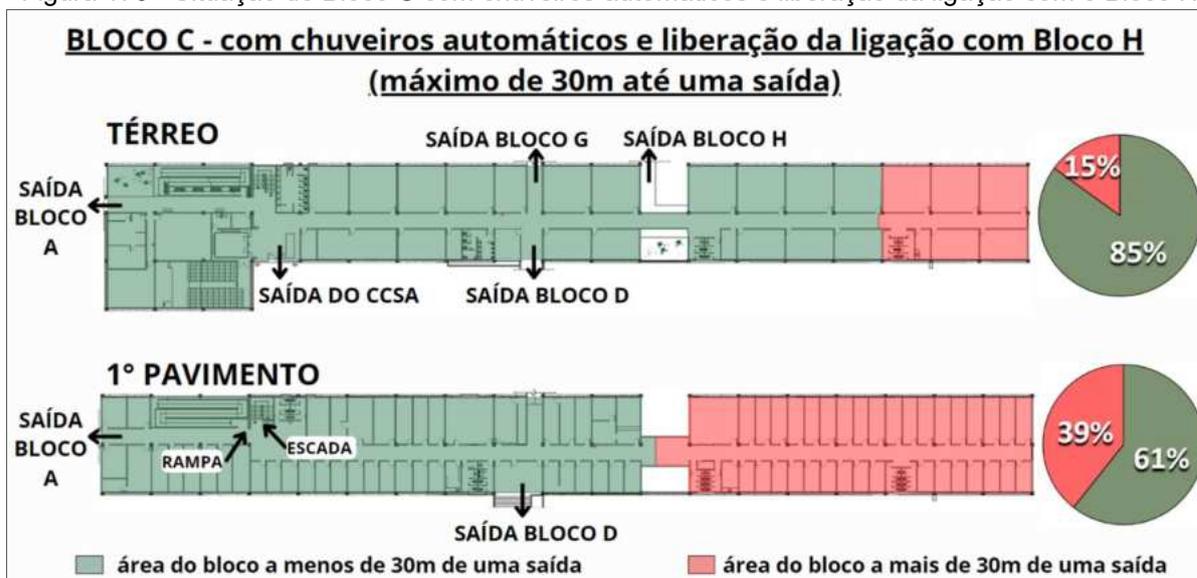
Figura 176 - Situação do Bloco C com chuveiros automáticos e liberação da ligação com o Bloco H

Mesmo com chuveiros automáticos, a situação no Bloco C ainda apresentaria desafios, tendo em vista que apenas 61% do primeiro pavimento estaria em conformidade, como mostrado na Figura 176.

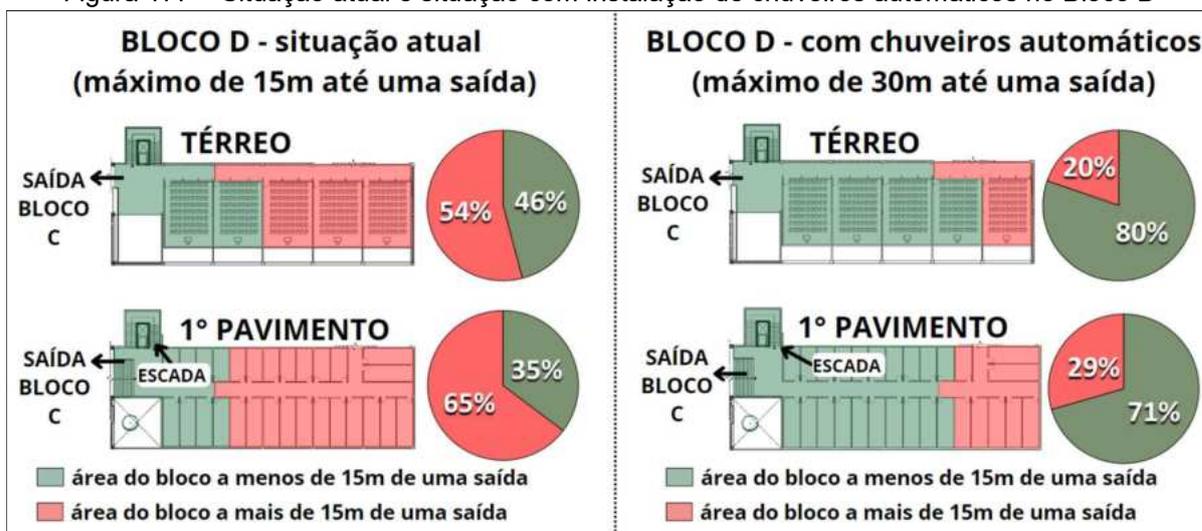
Figura 177 – Situação atual e situação com instalação de chuveiros automáticos no Bloco D

No Bloco D, os benefícios dos chuveiros automáticos são significativos, aumentando a conformidade de 46% para 80% no térreo e de 35% para 71% no 1º pavimento, como pode ser visto na Figura 177.

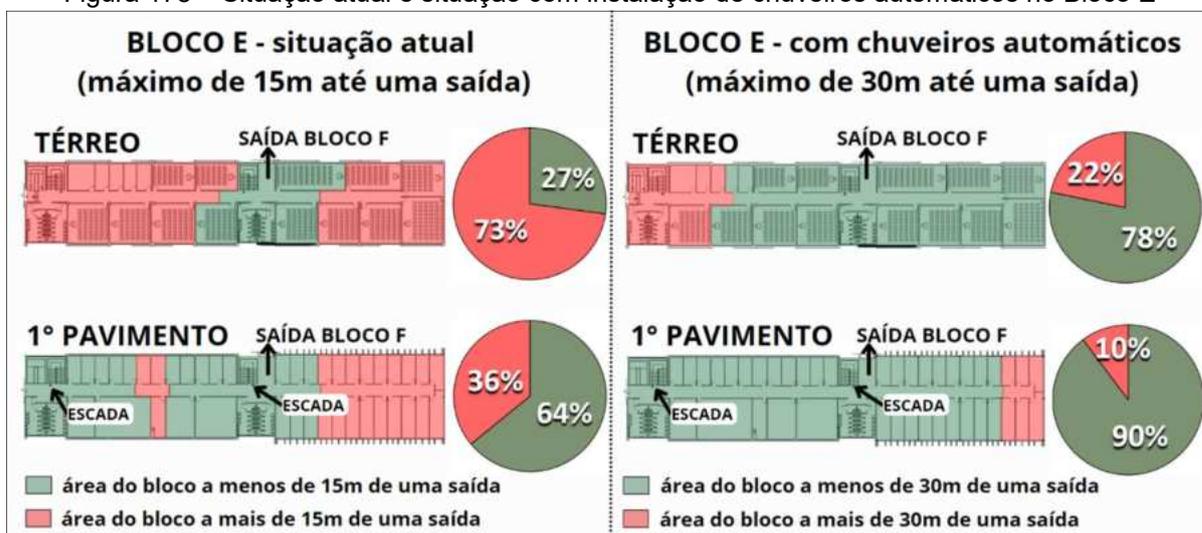
Figura 178 – Situação atual e situação com instalação de chuveiros automáticos no Bloco E

Já o Bloco E, como pode ser visto na Figura 178, apresenta 27% da área do pavimento térreo e 64% da área do 1º pavimento dentro dos parâmetros de distância máxima. Com implementação de chuveiros automáticos, esses valores aumentariam para 78% no térreo e 90% no 1º pavimento.

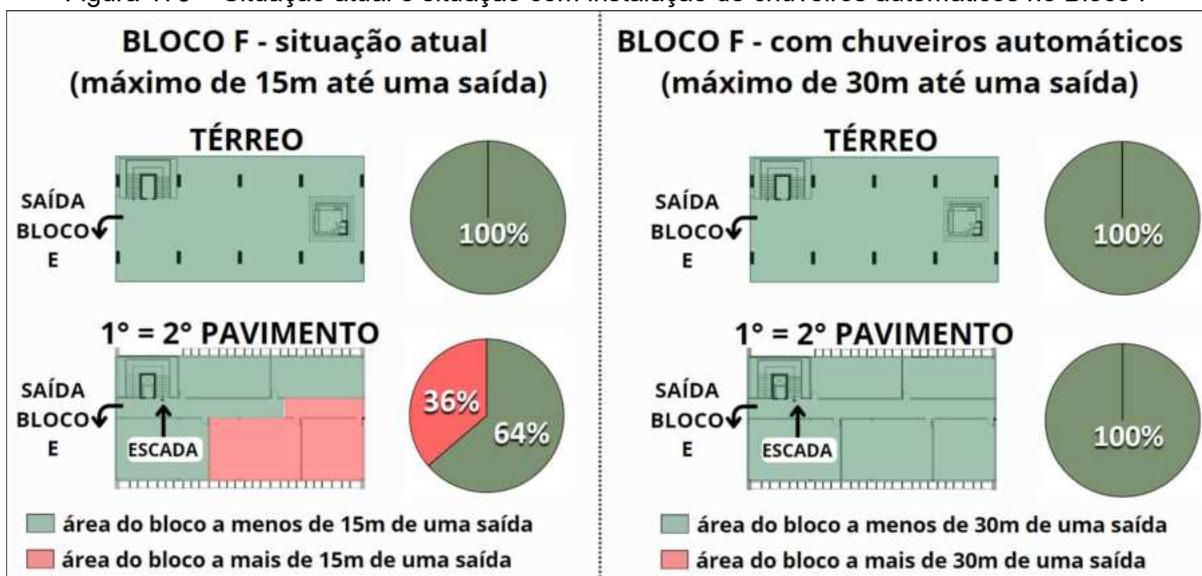
Figura 179 – Situação atual e situação com instalação de chuveiros automáticos no Bloco F

O Bloco F possui 100% da área do pavimento térreo e 36% das áreas do primeiro e segundo pavimentos dentro dos parâmetros para a distância máxima até uma saída. Com a instalação de chuveiros automáticos, a conformidade seria de 100% em todos os pavimentos, conforme mostrado na Figura 179.

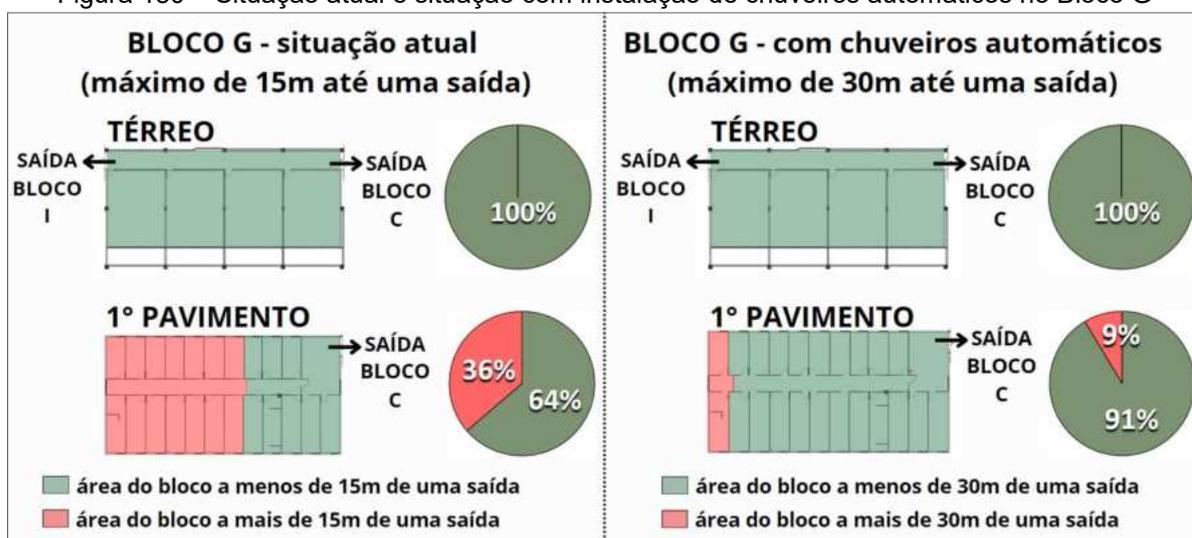
Figura 180 – Situação atual e situação com instalação de chuveiros automáticos no Bloco G

No Bloco G, 100% da área do pavimento térreo e 64% da área do 1º pavimento estão adequados quanto à distância máxima até uma saída. No caso de instalação de um sistema de chuveiros automáticos, o percentual do primeiro pavimento aumentaria para 91%, como pode ser visto na Figura 180.

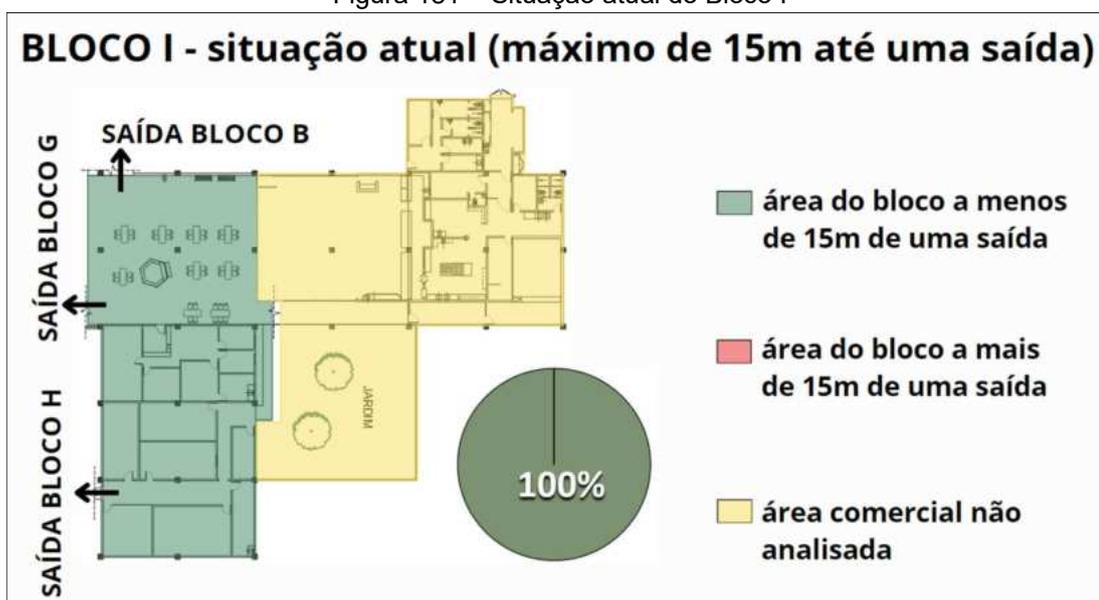
Figura 181 – Situação atual do Bloco I

Por fim, o Bloco I, conforme mostra a Figura 181, possui 100% de sua área analisada adequada aos parâmetros de distância máxima até uma saída já em sua situação atual.

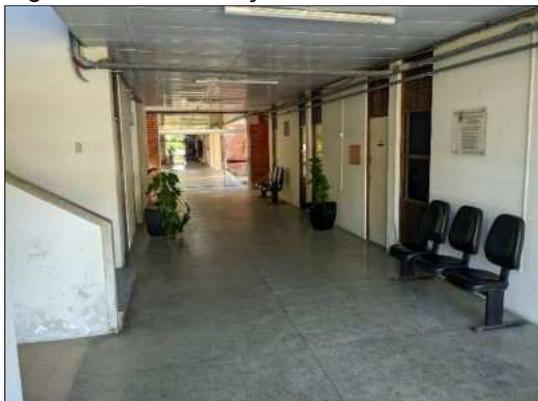
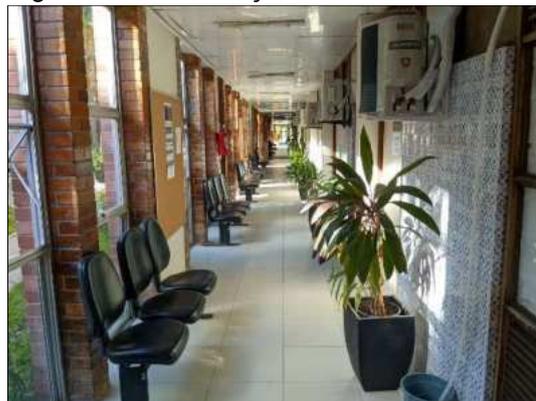
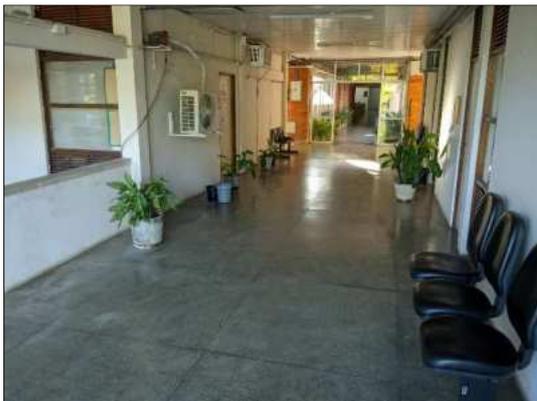
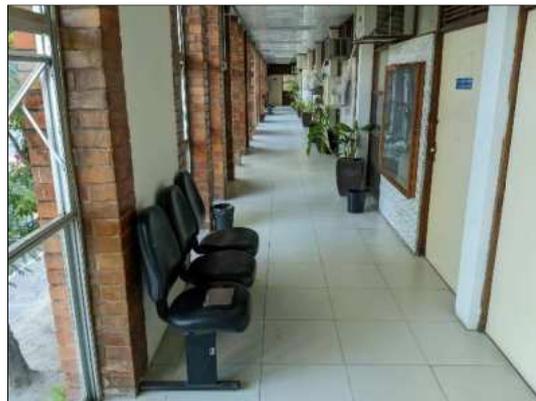
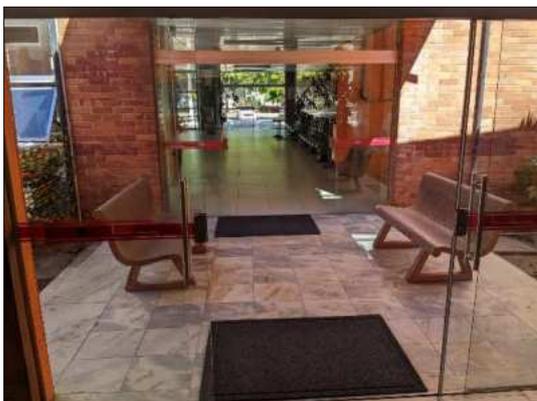
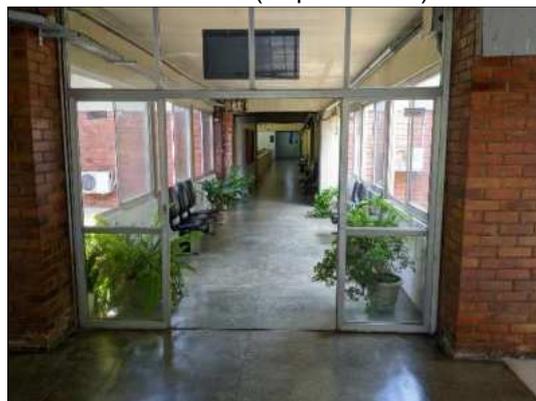
O Bloco A apresentou a situação mais crítica, com cadeiras e vasos de plantas obstruindo as circulações tanto no térreo quanto no primeiro pavimento, além das ligações com os Blocos B e C, conforme mostrado nas Figuras de 182 a 187.

É necessário que sejam instaladas sinalizações adequadas em todas as rotas de fuga, conforme estipulado na NBR 9077/2001, para garantir a orientação dos ocupantes durante emergências.

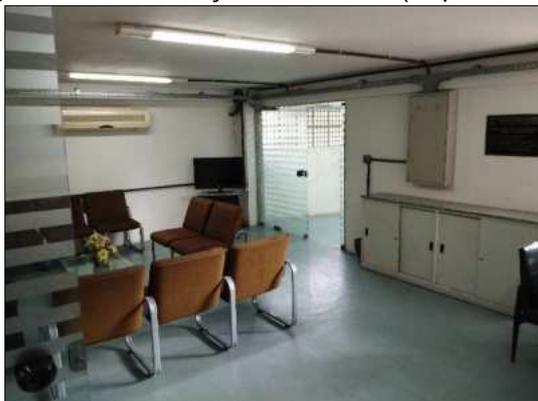
Figura 188 – Circulação do Bloco G (1º pavimento)

Problemas similares foram observados no Bloco G, onde mobiliário inadequado foi identificado no primeiro pavimento (Figura 188), e no Bloco I, que apresenta bancos instalados em passagens importantes (Figura 189). Além disso, no Bloco H, equipamentos de ar-condicionado estão posicionados a uma altura de 1,80 metros, prejudicando a circulação e infringindo os requisitos normativos, como ilustrado na Figura 190.

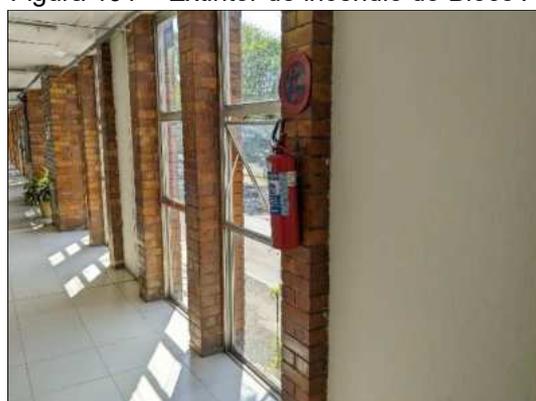
Figura 191 – Extintor de incêndio do Bloco A

Outra preocupação foi a presença de extintores de incêndio nas paredes das circulações em todos os blocos, o que, dependendo da sua disposição, pode atuar como barreira à fluidez das rotas de fuga (Figura 191).

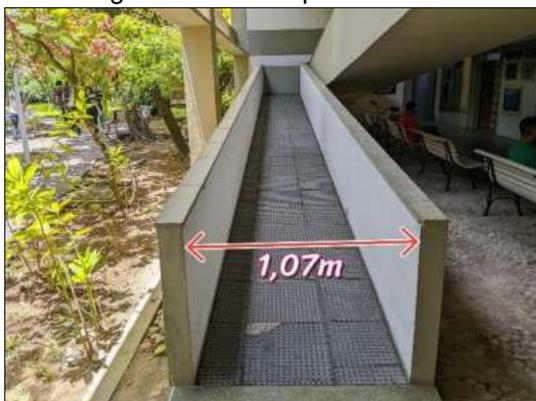
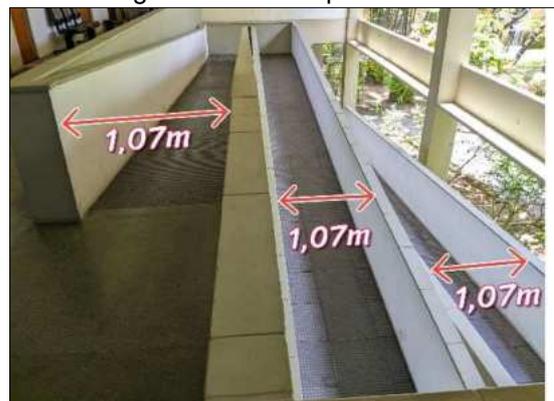
Em alguns casos, também foram registradas inconformidades em relação à largura mínima exigida de 1,20 metros para as circulações que compõem as rotas de fuga, conforme regulamentado pelo Corpo de Bombeiros Militar de Pernambuco. No Bloco C, a rampa que conecta o térreo ao primeiro pavimento apresenta largura de apenas 1,07 metros, inferior ao valor mínimo, como mostrado nas Figuras 192 e 193.

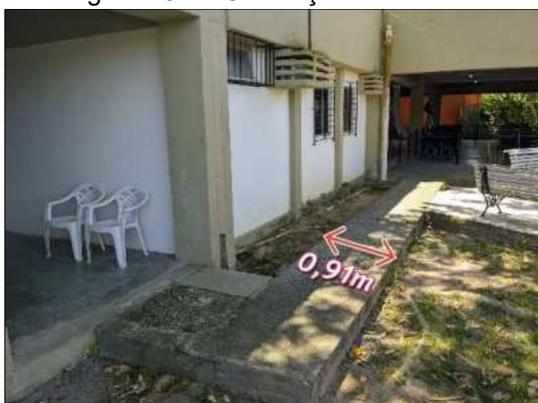
Figura 194 – Circulação do Bloco I

O Bloco I também possui trechos de circulação estreitos, com larguras de 0,91 metros em alguns pontos (Figura 194) e de 1,06 metros na ligação com o Bloco H (Figura 195).

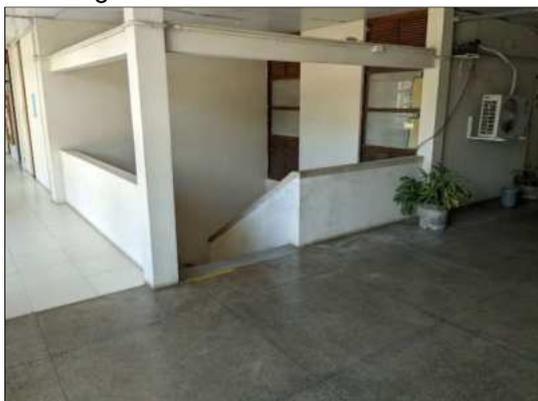
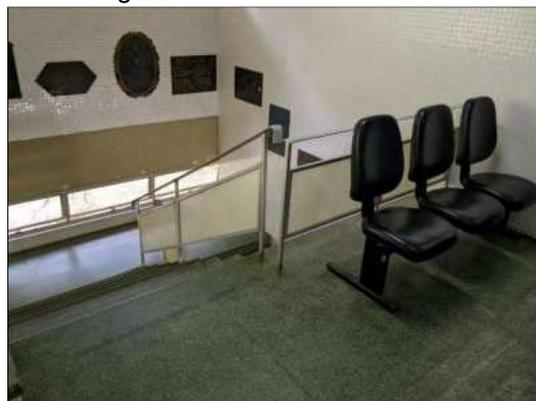
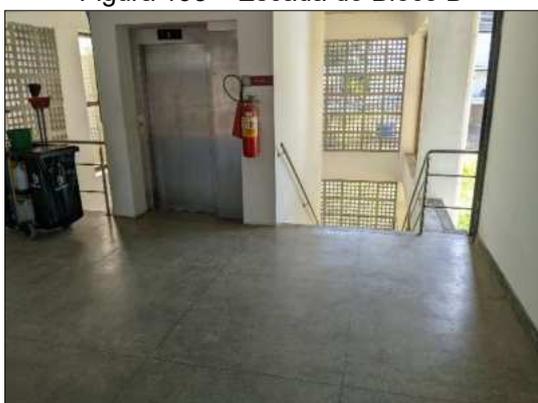
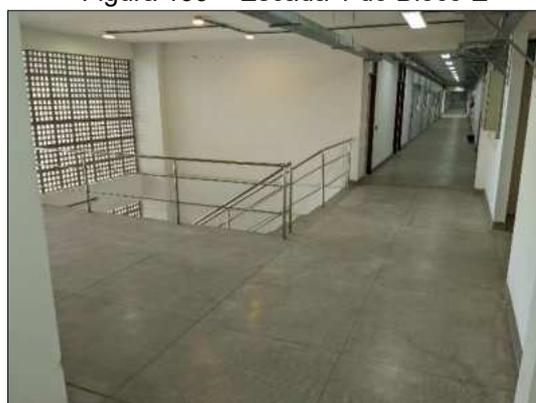
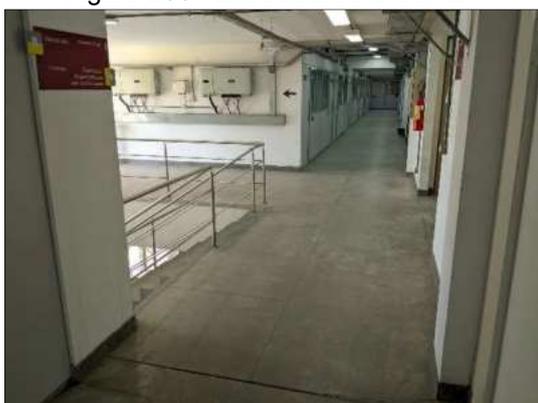
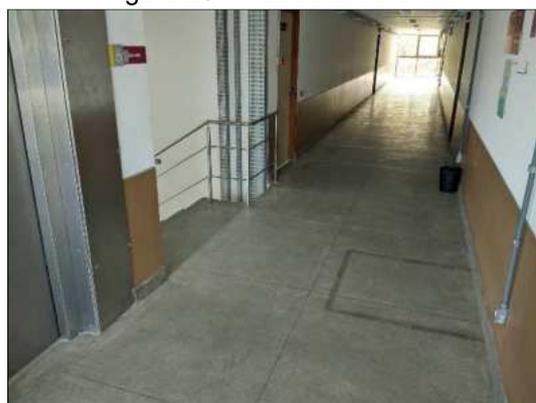
Contudo, a análise revelou que nenhuma das escadas existentes no CCSA dispõe de áreas de resgate, descumprindo os requisitos normativos. As Figuras subsequentes mostram as escadas dos Blocos A, C, D, E e F, sendo o Bloco E o único a possuir duas escadas.

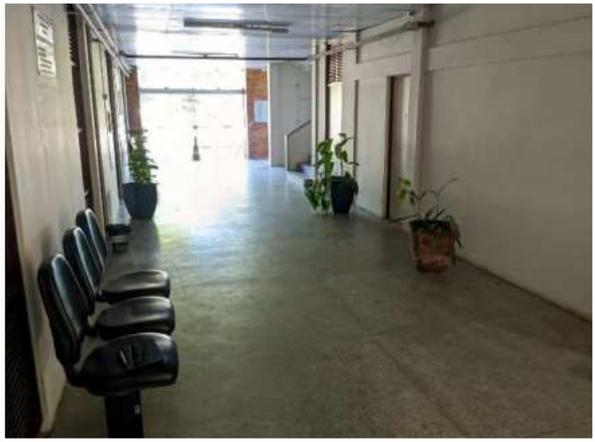
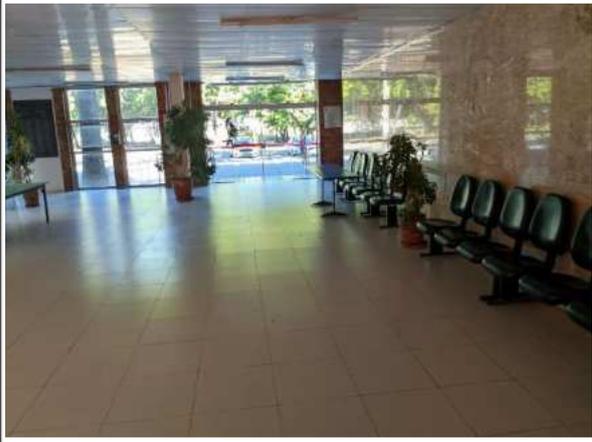
| PROBLEMAS GERAIS – BLOCO A (CCSA) (Os problemas gerais estão presentes em todo o Bloco A do CCSA) | |
|---|---|
| <p>Foto 1: Entrada do Bloco A, vindo pelo Bloco C. (1) Não possui mapa acessível instalado imediatamente após a entrada (NBR 9050 – 5.2.8.1.7); (2) Não possui sinalização informativa e direcional da localização das entradas e saídas acessíveis (NBR 9050 – 6.2.8). (3) Não possui piso tátil (NBR 9050 – 5.4.6).</p> | <p>Foto 2: Entrada do Bloco A, vindo pelo Bloco B. (1) Não possui mapa acessível instalado imediatamente após a entrada (NBR 9050 – 5.2.8.1.7); (2) Não possui sinalização informativa e direcional da localização das entradas e saídas acessíveis (NBR 9050 – 6.2.8). (3) Não possui piso tátil (NBR 9050 – 5.4.6).</p> |

Recomendações: Instalação de mapa acessível imediatamente após a entrada. Instalação de sinalização informativa e direcional da localização das entradas e saídas acessíveis, bem como da localização dos sanitários e do número de pavimentos. Instalação de piso tátil (alerta e direcional) em todos os locais necessários. Instalação

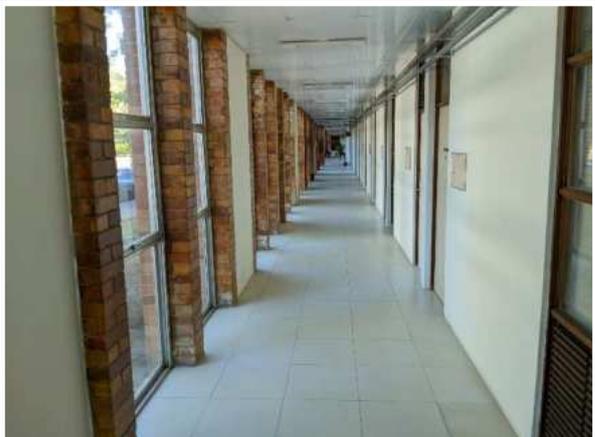
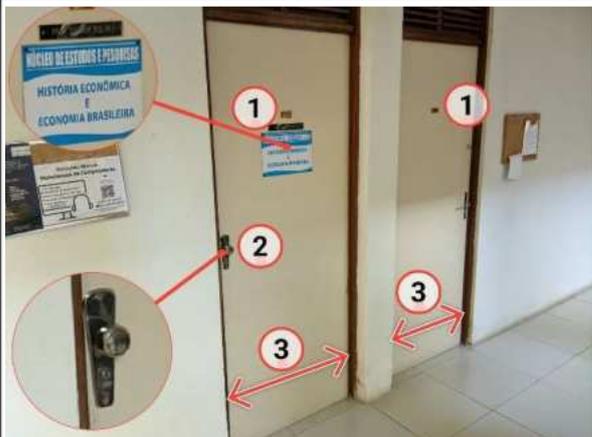
| PROBLEMAS GERAIS – BLOCO A (CCSA) (Os problemas gerais estão presentes em todo o Bloco A do CCSA) | |
|---|---|
| <p>Foto 3: Circulação 2 do térreo Bloco A. (1) Não possui sinalização informando sobre sanitários, acessos verticais, horizontais e número de pavimentos (NBR 9050 – 5.2.8.1.2).</p> | <p>Foto 4: Portas internas. (1) Sinalização visual ausente ou com altura inadequada e ausência de Braille (NBR 9050 – 5.4.1); (2) A maçaneta não é tipo alavanca (NBR 9050 – 6.11.2.6). (3) Vão livre da porta menor do que 0,80m (NBR 9050 – 6.11.2.4)</p> |

de sinalização visual nas portas em conformidade com as normas. Substituição das maçanetas das portas que não são do tipo alavanca. Substituição das portas com vãos livres menores que 0,80 m.

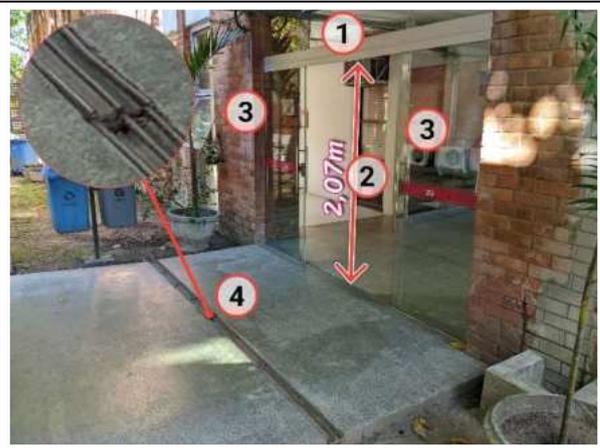
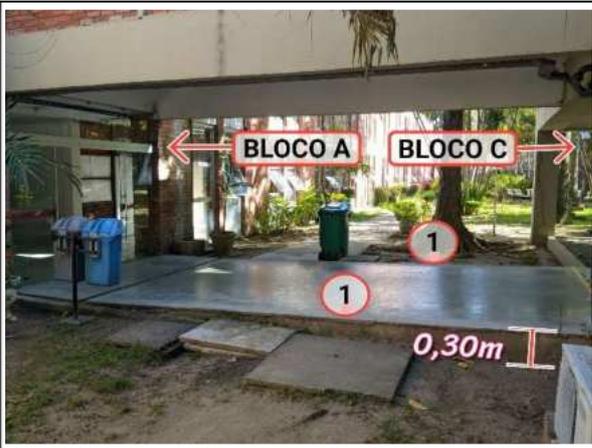
| ENTRADAS TÉRREO – BLOCO A (CCSA) | |
|--|---|
| <p>Foto 5: Porta de entrada do Bloco A, vindo pelo Bloco C. (1) Entrada do bloco sem identificação (NBR 9050 – 6.2). (2) Altura da porta menor que 2,10m (NBR 9050 – 6.11.2.4); (3) Inexistência de moldura com dimensão mínima de 50mm em porta de parede envidraçada (NBR 9050 – 6.11.2.13). (4) Tampa inadequada de calha, tornando o piso irregular (NBR 9050 - 6.3.2).</p> | <p>Foto 6: Rampa de acesso ao Bloco A, vindo pelo Bloco C. (1) Não possui guia de balizamento (NBR 9050 – 6.9.1), guarda-corpo (NBR 9050 – 6.6.2.2) e corrimão (NBR 9050 – 6.6.2.1).</p> |

Recomendações: Identificar as entradas do Bloco A. Ajustar a altura das portas de vidro das entradas para que tenham 2,10 m, bem como instalar moldura ao redor das portas, por serem de vidro. Instalar guia de balizamento, guarda-corpo e corrimão na rampa de acesso ao Bloco A (vindo pelo Bloco C) e ajustar a tampa próximo a esta entrada. Retirar o capacho da entrada Bloco A (vindo pelo Bloco B) ou instalar um modelo de acordo com a norma. Afastar os bancos existentes na ligação entre o Bloco A e o Bloco B para aumentar o vão livre da passagem.

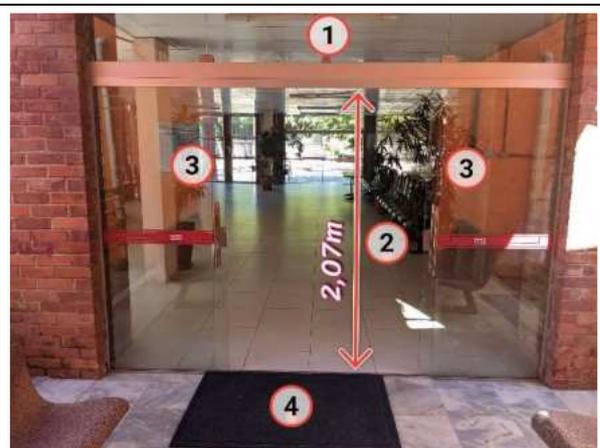
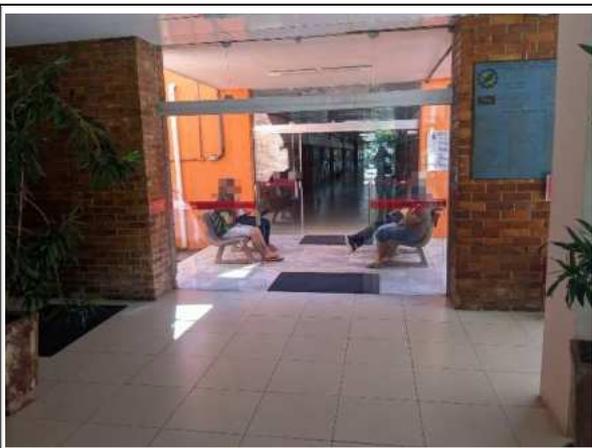
| ENTRADAS TÉRREO – BLOCO A (CCSA) | |
|--|---|
| <p>Foto 7: Porta de entrada do Bloco A, vindo pelo Bloco B. (1) Entrada do bloco sem identificação (NBR 9050 – 6.2). (2) Altura da porta menor do que 2,10m (NBR 9050 – 6.11.2.4); (3) Inexistência de moldura com dimensão mínima de 50mm em porta de parede envidraçada (NBR 9050 – 6.11.2.13); (4) Capacho não embutido no piso e com desnível maior que 5mm (NBR 9050 – 6.3.7).</p> | <p>Foto 8: Porta de entrada do Bloco A, vindo pelo Bloco B. (1) Existem bancos na ligação entre o Bloco A e o Bloco B que, quando existem pessoas sentadas, podem criar barreiras para a circulação (NBR 9050 – 4.3.3 e NBR 9077 – 5.1.2).</p> |

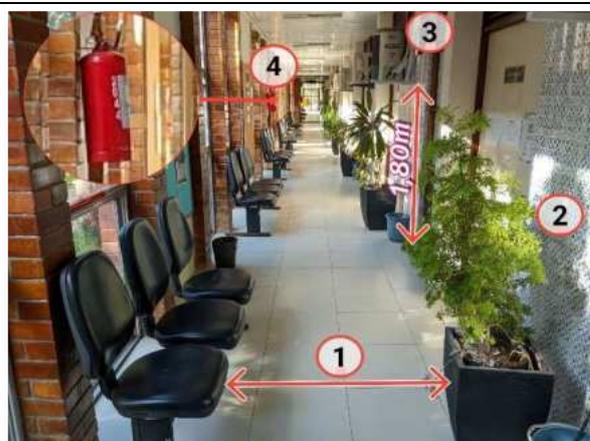
Foto 9: Circulação 5. (1) Quando existem pessoas sentadas nas cadeiras o espaço livre de passagem fica menor do que 0,80m (NBR 9050 – 4.3.2); (2) Os vasos e as folhas das plantas atuam como barreiras para a circulação (NBR 9050 – 4.3.3 e NBR 9077 – 5.1.2); (3) Equipamentos de ar-condicionado com altura menor do que 2,10m (NBR 9050 – 4.3.3); (4) Extintor de incêndio atuando como barreira para a circulação (NBR 9050 – 4.3.3 e NBR 9077 – 5.1.2).

Recomendações: Remoção dos vasos de plantas ou substituição das plantas por tipos que a folhagem possa ser podada para não avançar para a circulação. Reinstalação dos equipamentos de ar-condicionado com suportes que fiquem a 2,10m do piso (circulações 05 e 06). Estudo de um novo layout das circulações 05 e 06 de modo que as cadeiras e vasos de plantas não atuem como barreiras, estreitando a passagem. Sinalizar os extintores que estão suspensos. Retirar os capachos das entradas do auditório do Bloco A ou instalar um modelo de acordo com a norma.

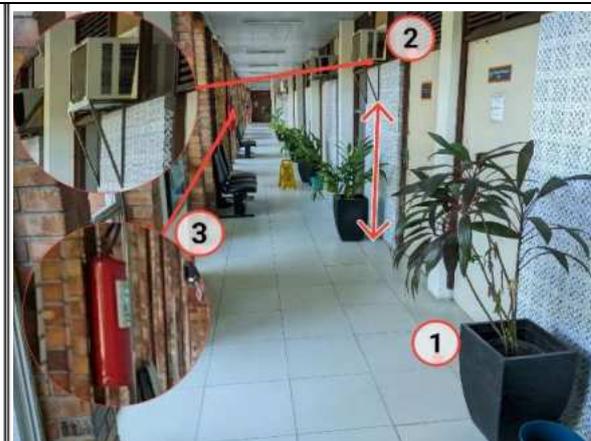
Foto 10: Circulação 6. (1) Os vasos e as folhas das plantas atuam como barreiras para a circulação (NBR 9050 – 4.3.3 e NBR 9077 – 5.1.2); (2) Suporte dos equipamentos de ar-condicionado com altura menor do que 2,10m (NBR 9050 – 4.3.3); (3) Extintor de incêndio atuando como barreira para a circulação (NBR 9050 – 4.3.3 e NBR 9077 – 5.1.2).

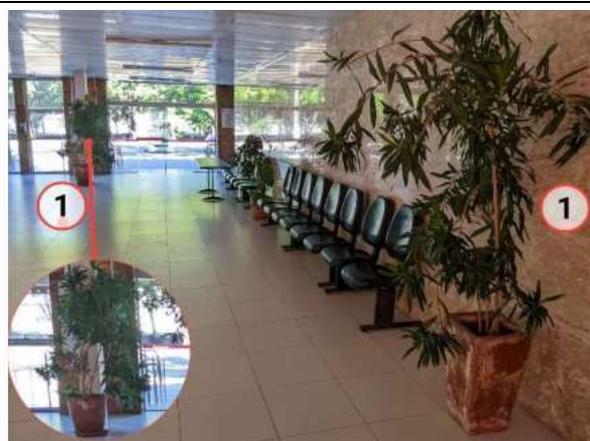
Foto 11: Hall próximo ao auditório. (1) Os vasos e as folhas das plantas atuam como barreiras para a circulação (NBR 9050 – 4.3.3 e NBR 9077 – 5.1.2).

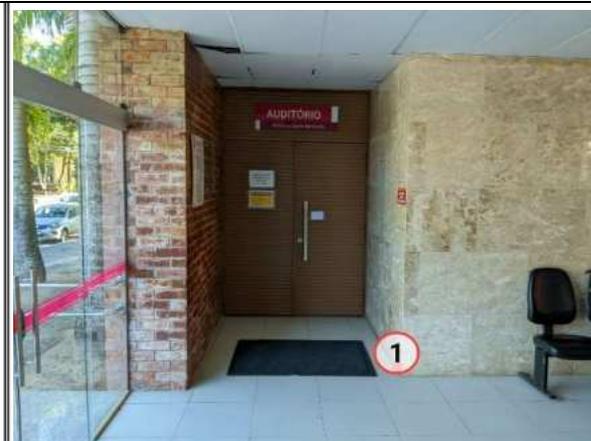
Foto 12: Entrada do auditório. (1) Capacho não embutido no piso e com desnível maior que 5mm (NBR 9050 – 6.3.7).

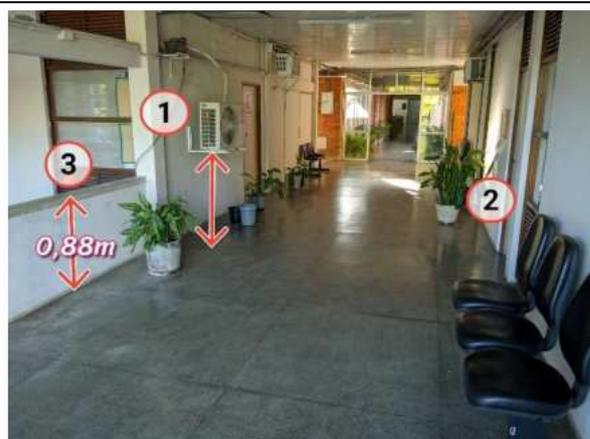
Foto 15: Circulação 1. (1) Equipamento de ar-condicionado com altura menor do que 2,10m (NBR 9050 – 4.3.3); (2) Os vasos e as folhas das plantas atuam como barreiras para a circulação (NBR 9050 – 4.3.3 e NBR 9077 – 5.1.2); (3) Guarda-corpo da escada menor que 1,10m (NBR 14718 – 4.4.1.2).

Recomendações: Remoção dos vasos de plantas ou substituição das plantas por tipos que a folhagem possa ser podada para não avançar para a circulação. Retirar planta que contém espinhos em seus galhos da circulação 5. Reinstalação dos equipamentos de ar-condicionado com suportes que fiquem a 2,10m do piso (circulações 05 e 06). Sinalizar os extintores que estão suspensos. Realizar intervenção para elevar o guarda-corpo da escada para altura de mínima de 1,10m. Corrigir irregularidade no piso (em cima da junta de dilatação) da circulação 5. Mudar a posição da porta ou mudar a posição do quadro de elétrica na circulação 6 (em frente ao departamento de economia).

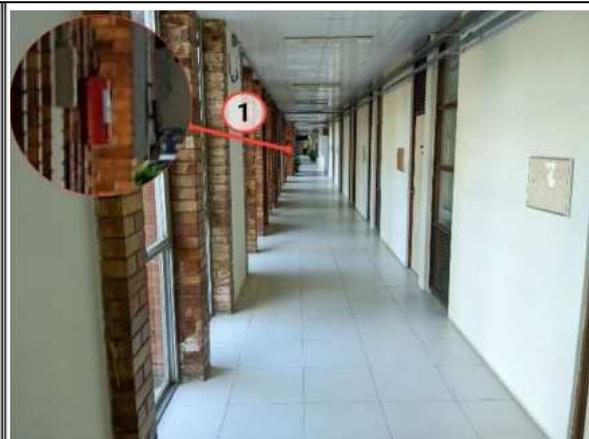
Foto 16: Circulação 2. (1) Extintor de incêndio atuando como barreira para a circulação (NBR 9050 – 4.3.3 e NBR 9077 – 5.1.2).

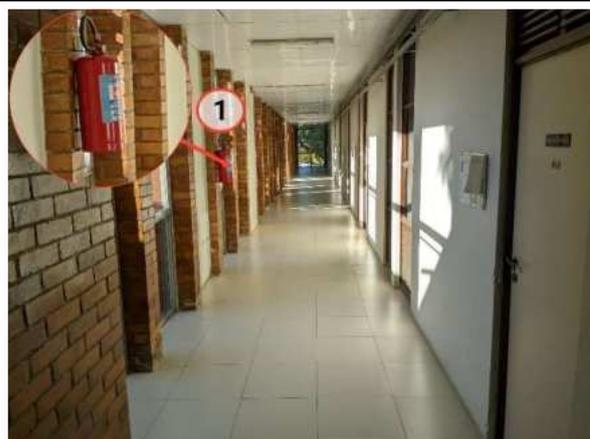
Foto 17: Circulação 4. (1) Extintor de incêndio atuando como barreira para a circulação (NBR 9050 – 4.3.3 e NBR 9077 – 5.1.2).

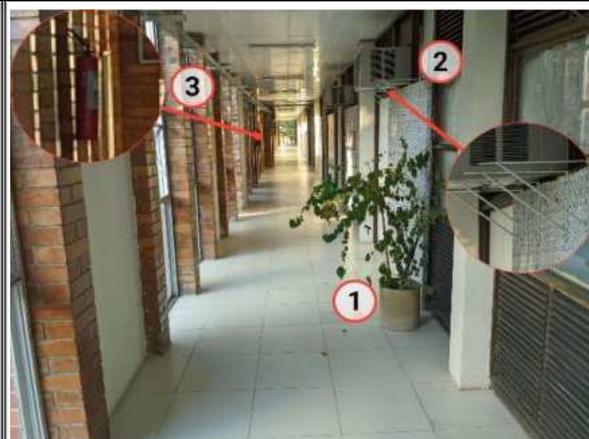
Foto 18: Circulação 5. (1) A planta **contém espinhos** e seus galhos avançam para a circulação, sendo um risco para os usuários (NBR 9050 – 4.3.3); (2) Equipamento de ar-condicionado com altura menor do que 2,10m (NBR 9050 – 4.3.3); (3) Extintor de incêndio atuando como barreira para a circulação (NBR 9050 – 4.3.3 e NBR 9077 – 5.1.2).

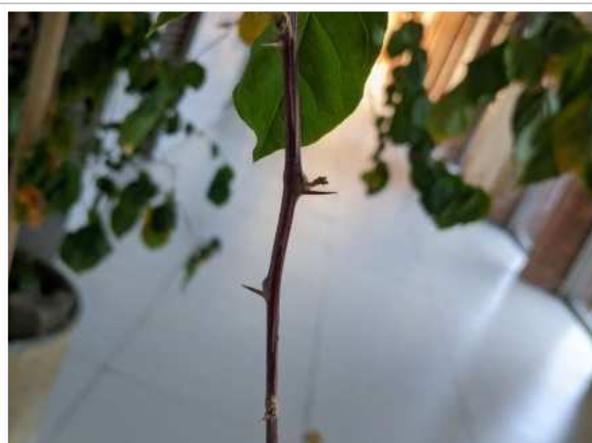
Foto 19: Circulação 5. Detalhe dos espinhos da planta mostrada na foto 18.

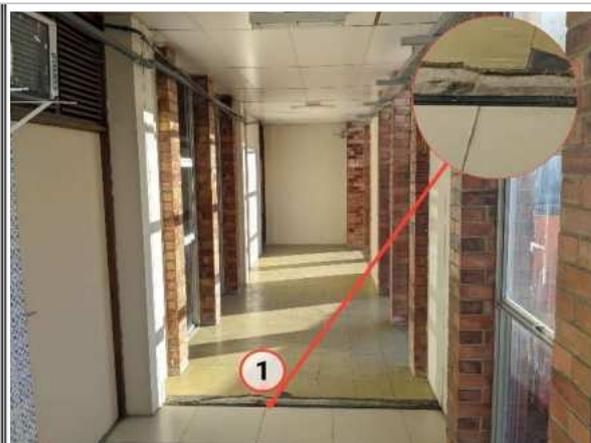
Foto 20: Circulação 5. (1) Irregularidade no piso com 17 cm de largura e 2cm de profundidade na junta de dilatação (NBR 9050 – 6.3.2)

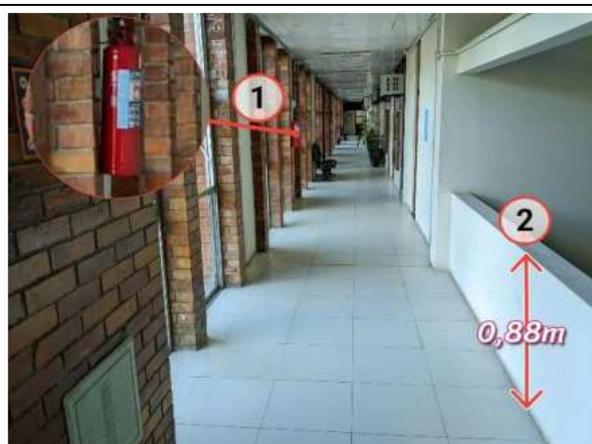
Foto 21: Circulação 6. (1) Extintor de incêndio atuando como barreira para a circulação (NBR 9050 – 4.3.3 e NBR 9077 – 5.1.2); (2) Guarda-corpo da escada menor que 1,10m (NBR 14718 – 4.4.1.2).

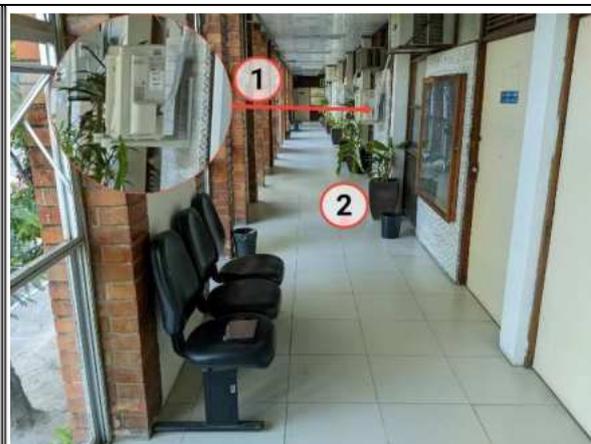
Foto 22: Circulação 6. (1) Equipamento de ar-condicionado com altura menor do que 2,10m (NBR 9050 – 4.3.3); (2) Os vasos e as folhas das plantas atuam como barreiras para a circulação (NBR 9050 – 4.3.3 e NBR 9077 – 5.1.2).

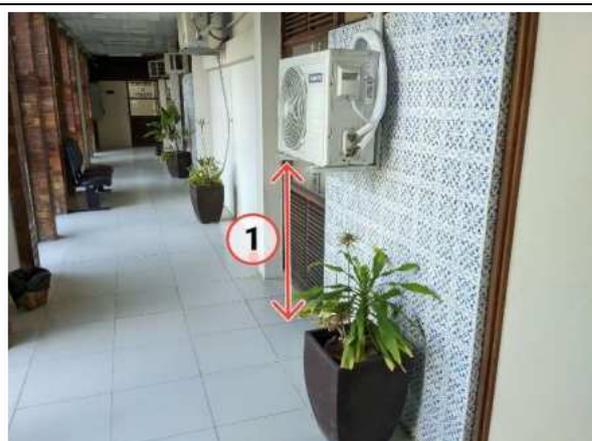
Foto 23: Circulação 6. (1) Equipamento de ar-condicionado com altura menor do que 2,10m (NBR 9050 – 4.3.3 e NBR 9077 – 5.1.2)

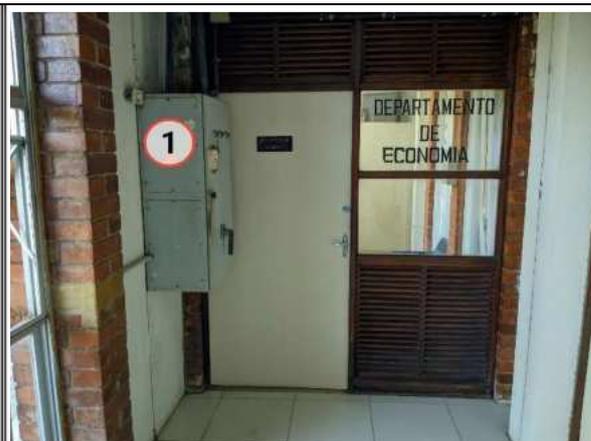
Foto 24: Circulação 6. (1) Quadro de energia atuando como barreira para a circulação (NBR 9050 – 4.3.3).

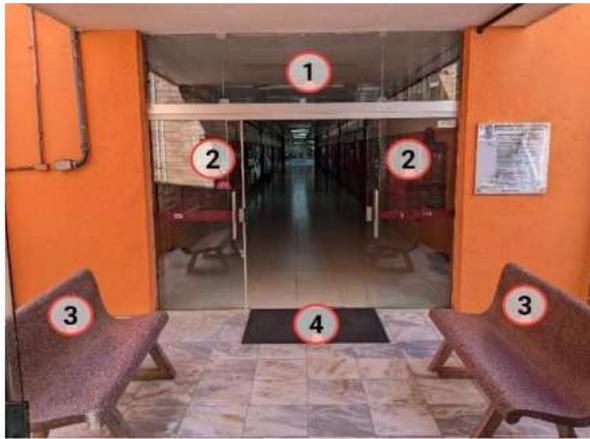
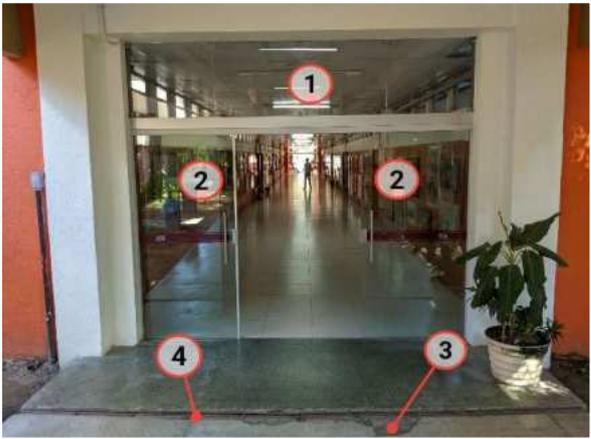
| ENTRADAS – BLOCO B (CCSA) | |
|---|---|
| <p>Foto 1: Porta de entrada do Bloco B, vindo pelo Bloco A. (1) Entrada do bloco sem identificação (NBR 9050 – 6.2); (2) Inexistência de moldura com dimensão mínima de 50mm em porta de parede envidraçada (NBR 9050 – 6.11.2.13); (3) Existem bancos na ligação entre o Bloco B e o Bloco A que, quando existem pessoas sentadas, podem criar barreiras para a circulação; (4) Capacho não embutido no piso e com desnível maior que 5mm (NBR 9050 – 6.3.7); (5) Não possui mapa acessível instalado imediatamente após a entrada (NBR 9050 – 5.2.8.1.7); (6) Não possui sinalização informativa e direcional da localização das entradas e saídas acessíveis (NBR 9050 – 6.2.8). (7) Não possui piso tátil (NBR 9050 – 5.4.6).</p> | <p>Foto 2: Porta de entrada do Bloco B, vindo pelo Bloco I. (1) Entrada do bloco sem identificação (NBR 9050 – 6.2); (2) Inexistência de moldura com dimensão mínima de 50mm em porta de parede envidraçada (NBR 9050 – 6.11.2.13); (3) Irregularidade no piso (NBR 9050 – 6.3.2); (4) Grelha no piso com vãos maiores que 15 mm entre suas barras (NBR 9050 – 6.3.6); (5) Não possui mapa acessível instalado imediatamente após a entrada (NBR 9050 – 5.2.8.1.7); (6) Não possui sinalização informativa e direcional da localização das entradas e saídas acessíveis (NBR 9050 – 6.2.8). (7) Não possui piso tátil (NBR 9050 – 5.4.6).</p> |

Recomendações: Identificar as entradas do Bloco B, bem como instalar moldura ao redor das portas, por serem de vidro. Retirar o capacho e os bancos da entrada do Bloco B (vindo pelo Bloco A). Corrigir a irregularidade do piso e substituir a grelha inadequada próximo a entrada do Bloco I (vindo pelo Bloco I). Instalar mapa acessível imediatamente após cada uma das entradas, assim como instalar a sinalização informativa, direcional e o piso tátil.
