UNIVERSIDADE FEDERAL DE PERNAMBUCO
CENTRO DE ARTES E COMUNICAÇÃO
PROGRAMA DE PÓS-GRADUAÇÃO EM ERGONOMIA

**DIAGNÓSTICO ERGONÔMICO DA ACESSIBILIDADE FÍSICA NAS ÁREAS DE
CIRCULAÇÃO E ROTAS DE FUGA EM UMA EDIFICAÇÃO DE ENSINO
SUPERIOR**

Dissertação apresentada ao Programa de Pós-Graduação Profissional em Ergonomia da Universidade Federal de Pernambuco, como parte dos requisitos parcial para obtenção do título de Mestre em Ergonomia.

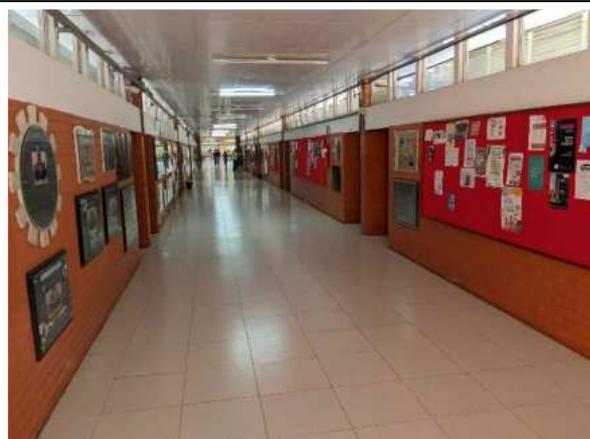
Foto 3: (1) Não existe piso tátil (alerta ou direcional) na circulação (NBR 16537 – seção 7); (2) Não possui sinalização informando sobre sanitários, acessos verticais, horizontais e número de pavimentos (NBR 9050 – 5.2.8.1.2).

Recomendações: Instalação de piso tátil e sinalização informativa na circulação e entrada das salas. Ajuste na altura do vão da entrada para que fique com altura mínima de 2,10m, bem como ajuste na largura do corredor de modo que tenha um espaço de 0,60m entre a maçaneta da porta e a parede do corredor. Instalar extintor de incêndio em local adequado, de modo que não se torne um obstáculo na circulação.

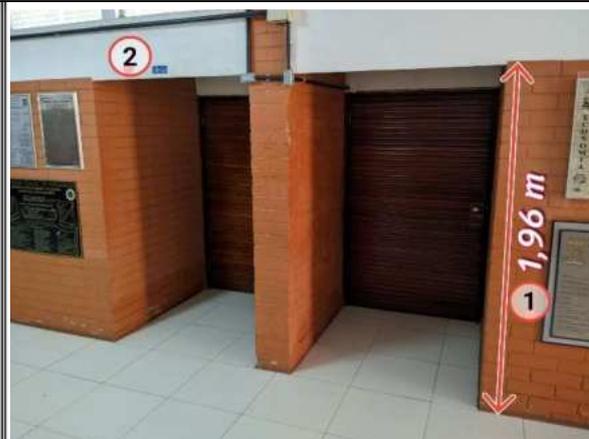
Foto 4: Porta de entrada das salas. (1) Altura de todos os vãos que dão acesso as portas tem 1,96m de altura, sendo menor que os 2,10m exigidos por norma (NBR 9050 – 6.11.2.4); (2) Sinalização visual ausente ou com altura inadequada e ausência de Braille (NBR 9050 – 5.4.1)

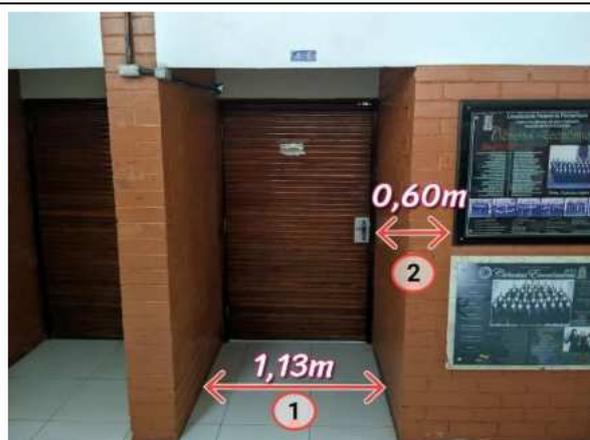
Foto 5: Porta de entrada das salas. (1) O espaço não permite um giro de 180° de um cadeirante, seria necessária uma largura mínima de 1,20m (NBR 9050 – 4.3.4); (2) É necessário um espaço de 0,60m ao lado da maçaneta para permitir o alcance, a aproximação e a circulação de um cadeirante (NBR 9050 – 6.11.2.1)

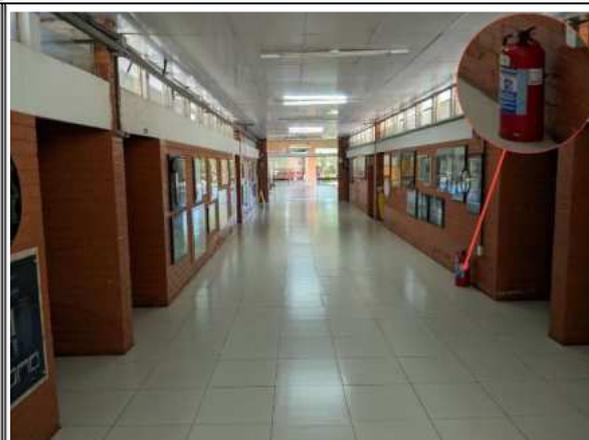
Foto 6: Circulação Bloco B. (1) Extintor de incêndio atuando como barreira para a circulação (NBR 9050 – 4.3.3 e NBR 9077 – 5.1.2).

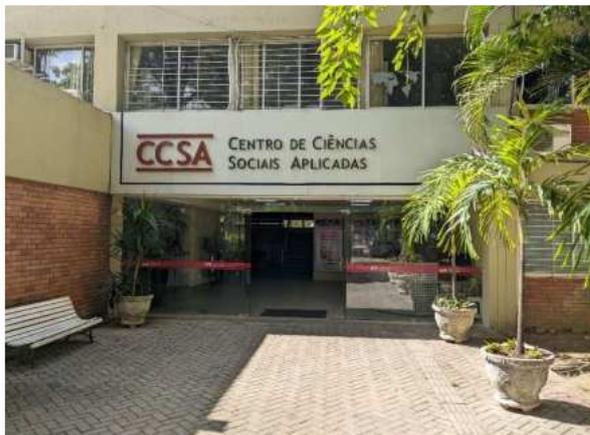
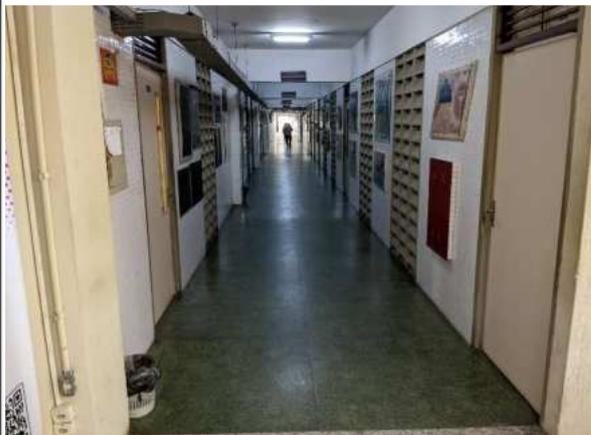
| PROBLEMAS GERAIS – BLOCO C (CCSA) (Os problemas gerais estão presentes em todo o Bloco C do CCSA) | |
|--|--|
| <p>Foto 1: Entrada principal do Bloco C. O Bloco C pode ser acessado pela entrada principal ou pelas ligações com os Blocos A, D e G. Todas as entradas apresentam os seguintes problemas: (1) Não possui mapa acessível instalado imediatamente após a entrada (NBR 9050 – 5.2.8.1.7); (2) Não possui sinalização informativa e direcional da localização das entradas e saídas acessíveis (NBR 9050 – 6.2.8). (3) Não possui piso tátil (NBR 9050 – 5.4.6)</p> | <p>Foto 2: Circulação 2 do térreo Bloco C. (1) As circulações não possuem sinalização informando sobre sanitários, acessos verticais, horizontais e número de pavimentos (NBR 9050 – 5.2.8.1.2). (2) Nas portas a sinalização visual é ausente ou com altura inadequada e com ausência de Braille (NBR 9050 – 5.4.1); (3) Várias maçanetas das portas não são tipo alavanca (NBR 9050 – 6.11.2.6).</p> |

Recomendações: Instalação de mapa acessível imediatamente após as entradas. Instalação de sinalização informativa e direcional da localização das entradas e saídas acessíveis, bem como a localização dos sanitários e número de pavimentos. Instalação de piso tátil (alerta e direcional) em todos os locais necessários. Instalação de sinalização visual nas portas em conformidade com as normas. Substituição das maçanetas das portas que não são do tipo alavanca.

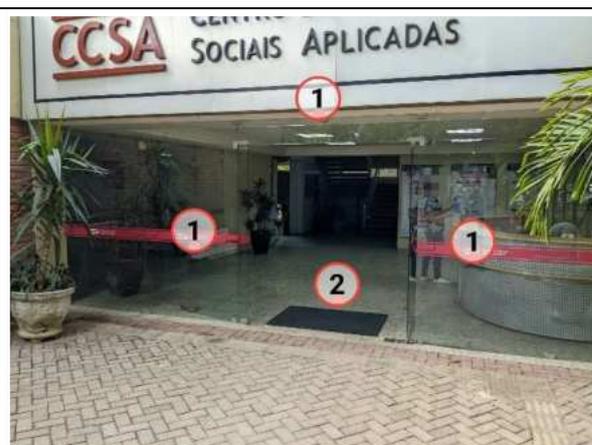
Foto 3: Entrada principal do Bloco C. (1) Inexistência de moldura com dimensão mínima de 50mm em porta de parede envidraçada (NBR 9050 – 6.11.2.13); (2) Capacho não embutido no piso e com desnível maior que 5mm (NBR 9050 – 6.3.7).

Recomendações: Instalar moldura ao redor da porta de vidro da entrada principal. Retirar o capacho da entrada principal ou instalar um modelo que seja embutido no piso. Sinalizar as entradas do Bloco C.

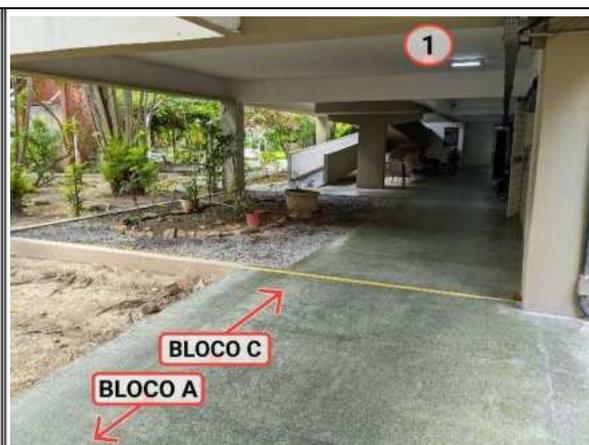
Foto 4: Entrada do Bloco C, vindo pelo Bloco A. (1) Entrada do bloco sem identificação (NBR 9050 – 6.2).

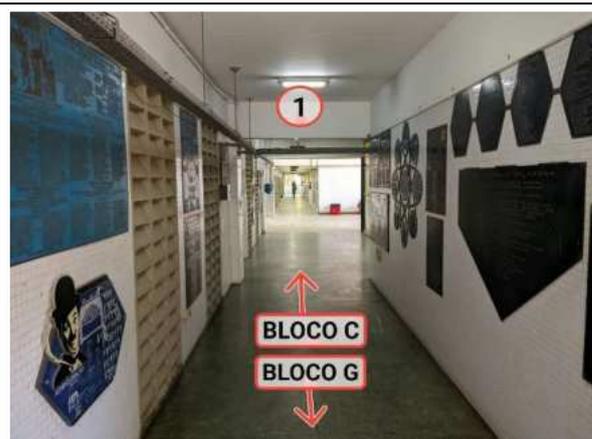
Foto 5: Acesso ao Bloco C, vindo pelo Bloco G. (1) Entrada do bloco sem identificação (NBR 9050 – 6.2).

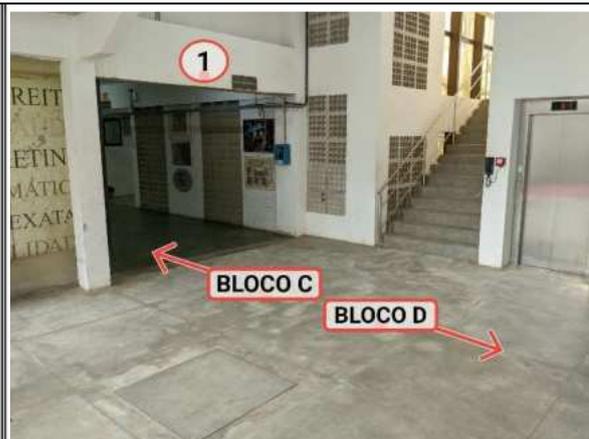
Foto 6: Acesso ao Bloco C, vindo pelo Bloco D. (1) Entrada do bloco sem identificação (NBR 9050 – 6.2).

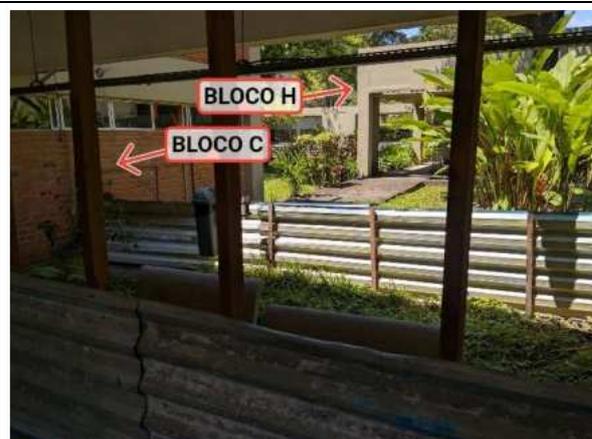
Foto 7: Acesso ao Bloco H. (1) Acesso entre os Blocos H e C interditado devido a problemas estruturais na laje da cobertura do Bloco C.

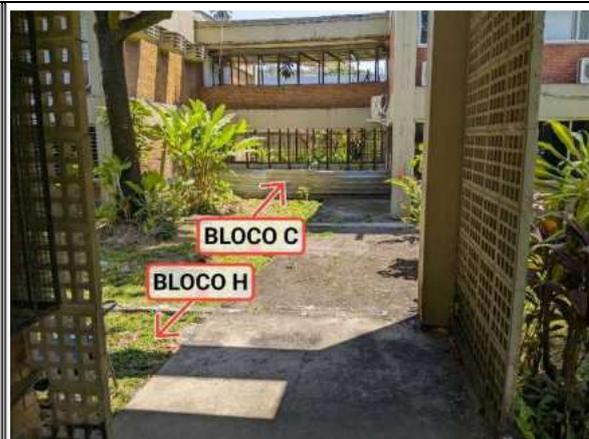
Foto 8: Acesso ao Bloco H. (1) Acesso entre os Blocos H e C interditado devido a problemas estruturais na laje da cobertura do Bloco C.

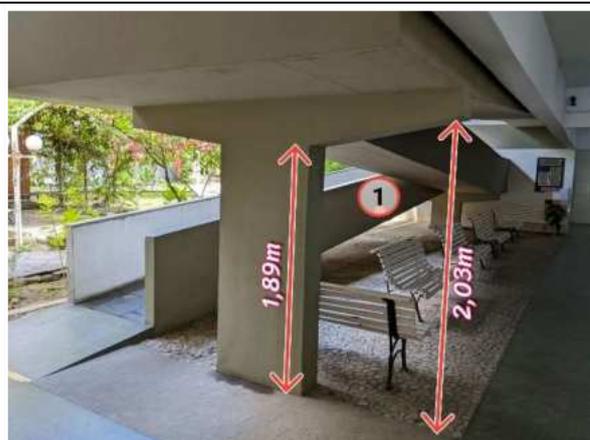
Foto 9: Circulação 1. (1) Viga de sustentação da rampa com altura menor do que 2,10m (NBR 9050 – 4.3.3). Para evitar que as pessoas passem por baixo desta viga foram colocados bancos no local.

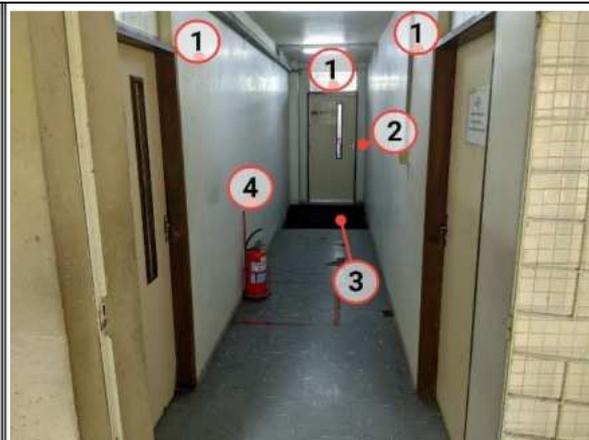
Foto 10: Circulação 1, acesso ao mestrado em gestão pública. (1) Altura da porta menor do que 2,10m (NBR 9050 – 6.11.2.4); (2) Inexistência de 0,30m ao lado da maçaneta para permitir o alcance, a aproximação e a circulação de um cadeirante (NBR 9050 – 6.11.2.1); (3) Capacho não embutido no piso e com desnível maior que 5mm (NBR 9050 – 6.3.7); (4) Extintor de incêndio atuando como barreira para a circulação (NBR 9050 – 4.3.3 e NBR 9077 – 5.1.2).

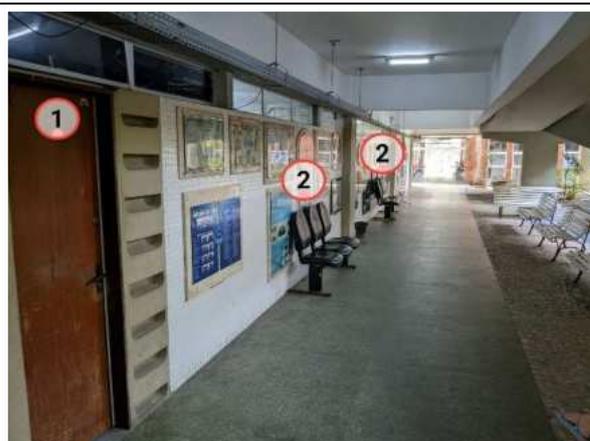
Foto 11: Circulação 1. (1) Altura da porta menor que 2,10m (NBR 9050 – 6.11.2.4); (2) Cadeiras atuando como barreiras para a circulação (NBR 9050 – 4.3.3 e NBR 9077 – 5.1.2).

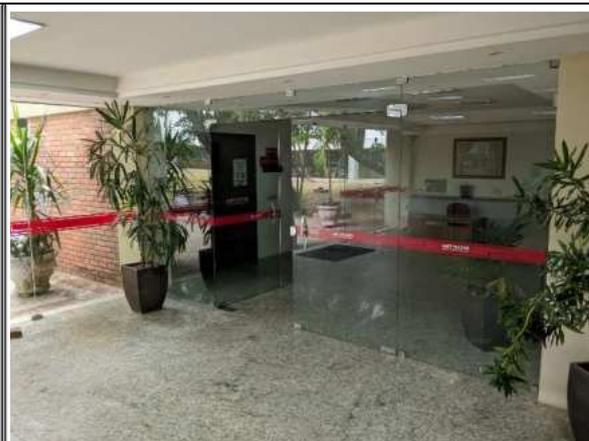
Foto 12: Porta do auditório situada no hall de entrada. (1) Inexistência de moldura com dimensão mínima de 50mm em porta de parede envidraçada (NBR 9050 – 6.11.2.13)

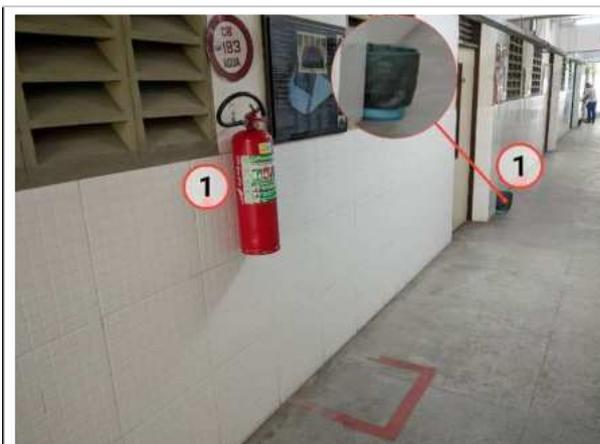
Foto 13: Circulação 2. (1) Extintor de incêndio e lixeiro atuando como barreira para a circulação (NBR 9050 – 4.3.3 e NBR 9077 – 5.1.2).

Recomendações: Ajustar as portas para alcançar a altura mínima necessária e adicionar espaço adicional ao lado das maçanetas, permitindo o acesso fácil de cadeirantes. Substituir o capacho na entrada principal por um modelo embutido no piso para evitar desníveis. Remover cadeiras que atuam como barreiras para a circulação e garantir que nenhuma peça de mobiliário obstrua o caminho seguro. Instalar molduras nas portas de vidro. Reposicionar os extintores de incêndio que podem atuar como barreiras.

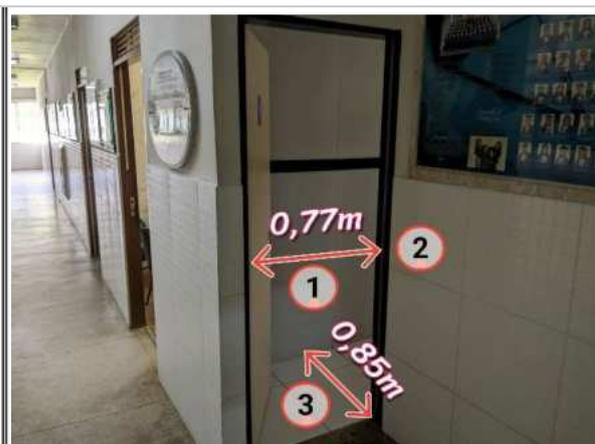
Foto 14: Porta do banheiro masculino no final da Circulação 02. (1) Vão livre da porta menor do que 0,80m (NBR 9050 – 6.11.2.4); (2) É necessário um espaço de 0,30m ao lado da maçaneta para permitir o alcance, a aproximação e a circulação de um cadeirante (NBR 9050 – 6.11.2.1); (3) Espaço insuficiente para o giro de 90° de uma cadeira de rodas (NBR 9050 – 4.3.4).

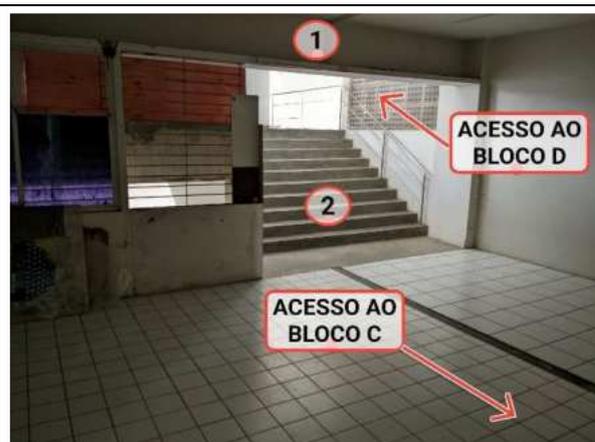
Foto 15: Acesso ao 1º pavimento do Bloco C, vindo pelo Bloco D. (1) Entrada do bloco sem identificação (NBR 9050 – 6.2); (2) A ligação entre o Bloco C e o Bloco D é feita por uma escada, sem existência de rampa, tornando a ligação não acessível para cadeirantes ou pessoas com mobilidade reduzida.

Recomendações: Sinalizar as entradas e construir uma rampa de acesso na ligação do primeiro pavimento entre os Blocos C e D.

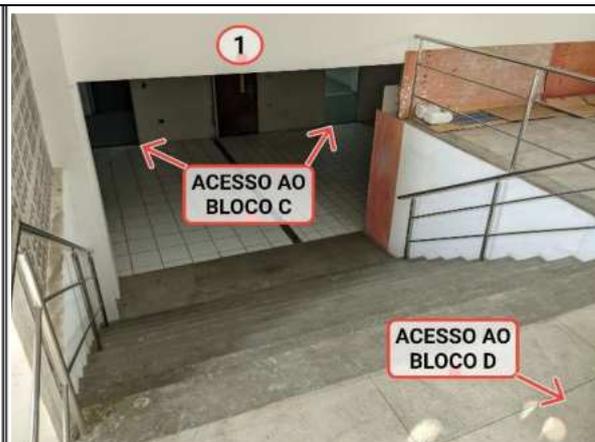
Foto 18: Acesso ao 1º pavimento do Bloco C, vindo pelo Bloco E. (1) Entrada do bloco sem identificação (NBR 9050 – 6.2).

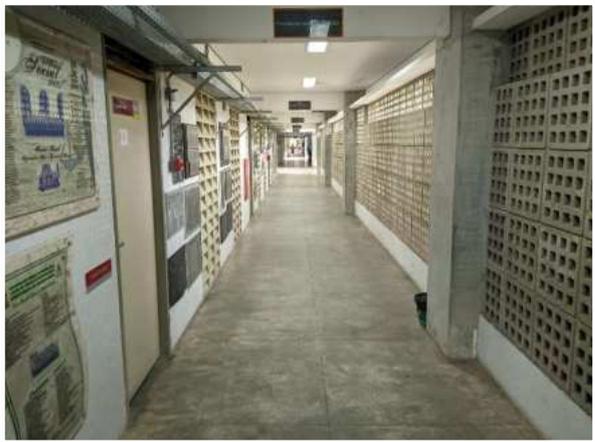
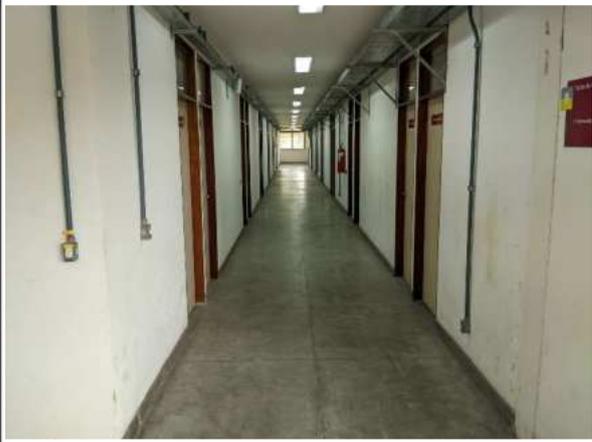
| PROBLEMAS GERAIS – BLOCO D (CCSA) (Os problemas gerais estão presentes em todo o Bloco D do CCSA) | |
|--|--|
| Foto 1: Circulação do Térreo. (1) Não possui sinalização informativa e direcional da localização das entradas e saídas acessíveis (NBR 9050 – 6.2.8). (2) Não possui piso tátil (NBR 9050 – 5.4.6). | Foto 2: Circulação do primeiro pavimento. (1) Não possui sinalização informando sobre sanitários, acessos verticais, horizontais e número de pavimentos (NBR 9050 – 5.2.8.1.2). |

Recomendações: Instalação de sinalização informativa e direcional da localização das entradas e saídas acessíveis, bem como a localização dos sanitários e número de pavimentos. Instalação de piso tátil (alerta e direcional) em todos os locais necessários.

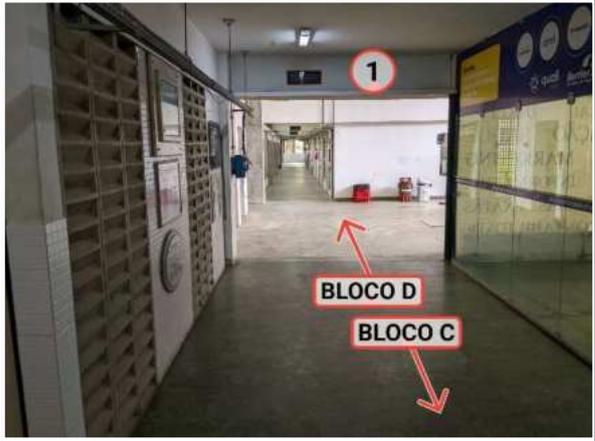
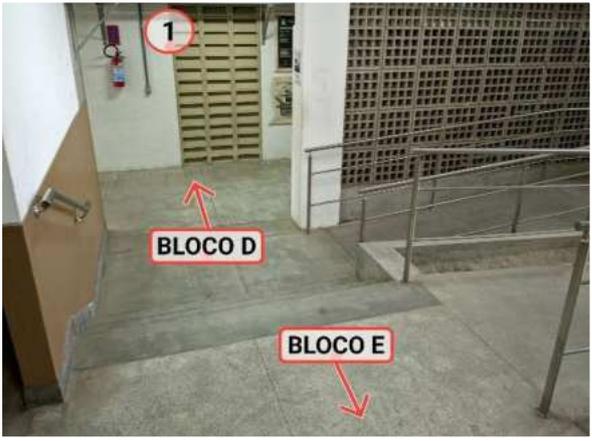
| ENTRADAS TÉRREO – BLOCO D (CCSA) | |
|---|---|
| Foto 3: Entrada do Bloco D, vindo pelo Bloco C. (1) Entrada do bloco sem identificação (NBR 9050 – 6.2). | Foto 4: Entrada do Bloco D, vindo pelo Bloco E. (1) Entrada do bloco sem identificação (NBR 9050 – 6.2). |

Recomendações: Identificar as entradas do Bloco D.

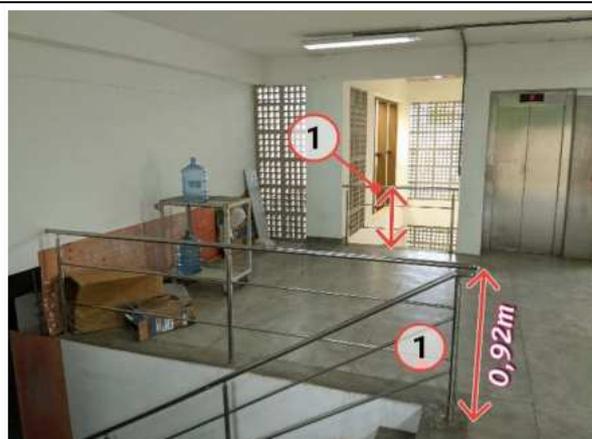
Foto 9: Circulação 1. (1) Guarda-corpo menor que 1,10m (NBR 14718 – 4.4.1.2)

Recomendações: Aumentar a altura do guarda-corpo para atender ao mínimo de 1,10 m como estabelecido pela norma. Substituir o extintor de incêndio que está atuando como barreira para garantir uma rota de circulação segura e desobstruída.

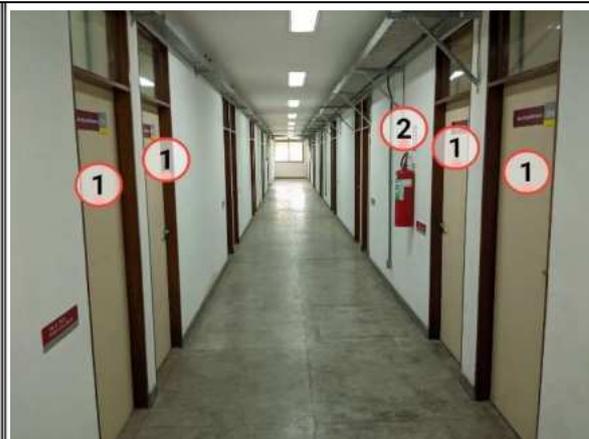
Foto 10: Circulação 1. (1) Vão livre da porta menor do que 0,80m (NBR 9050 – 6.11.2.4); (2) Extintor de incêndio atuando como barreira para a circulação (NBR 9050 – 4.3.3 e NBR 9077 – 5.1.2).

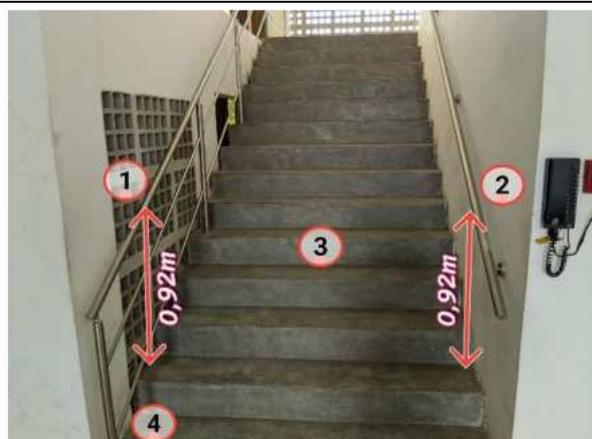
Foto 11: Escada. (1) O corrimão funciona como guarda corpo. Na função de guarda-corpo ele está com altura menor que 1,10m (NBR 14718 – 4.4.1.1), na função de corrimão ele não é duplo (NBR 9050 – 6.9.3.2); (2) O corrimão não é duplo (NBR 9050 – 6.9.3.2); (3) Inexistência de sinalização visual nos pisos e espelhos contrastando com o piso adjacente (NBR 9050 – 5.4.4.2); (4) Em construções novas, o primeiro e último degraus precisam estar a, no mínimo, 0,30m de distância da área de circulação (NBR 9050 – 6.8.2).

Recomendações: Realizar uma intervenção na escada para que os seus degraus tenham altura constante. Aumentar o guarda-corpo da escada para, no mínimo, 1,10m. Instalar corrimão duplo e contínuo, com alturas de 0,70m e 0,90m na face superior. Instalar sinalização visual nos espelhos e pisos, contrastando com o piso adjacente.

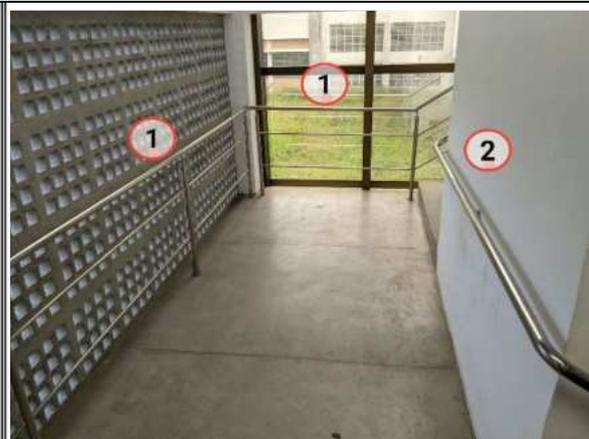
Foto 12: Escada. (1) O corrimão funciona como guarda corpo. Na função de guarda-corpo ele está com altura menor que 1,10m (NBR 14718 – 4.4.1.1), na função de corrimão ele não é duplo (NBR 9050 – 6.9.3.2); (2) O corrimão não é duplo (NBR 9050 – 6.9.3.2).

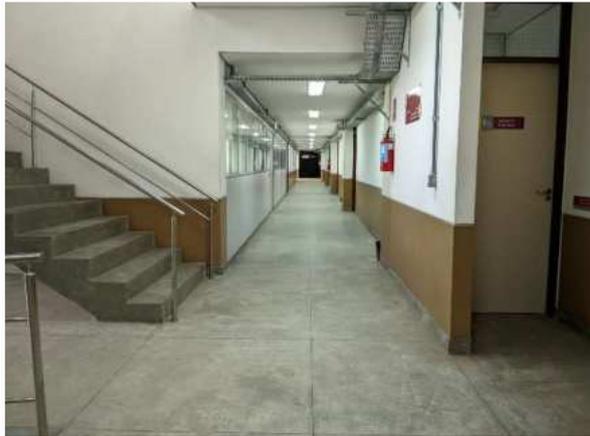
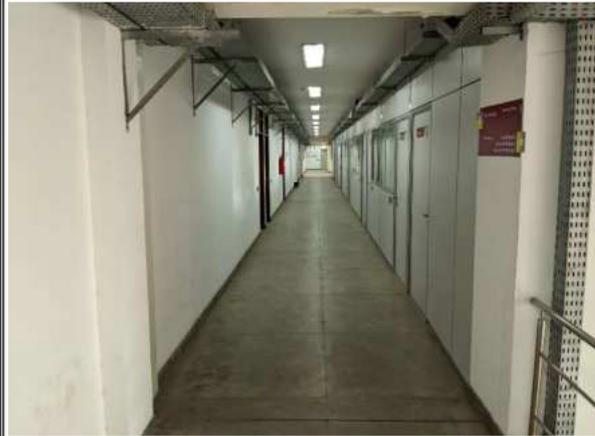
| PROBLEMAS GERAIS – BLOCO E (CCSA) (Os problemas gerais estão presentes em todo o Bloco E do CCSA) | |
|--|---|
| Foto 1: Circulação do térreo. (1) Não possui sinalização informativa e direcional da localização das entradas e saídas acessíveis (NBR 9050 – 6.2.8). (2) Não possui piso tátil (NBR 9050 – 5.4.6). | Foto 2: Circulação do primeiro pavimento. (1) Não possui sinalização informando sobre sanitários, acessos verticais, horizontais e número de pavimentos (NBR 9050 – 5.2.8.1.2). |

Recomendações: Instalação de sinalização informativa e direcional da localização das entradas e saídas acessíveis, bem como a localização dos sanitários e número de pavimentos. Instalação de piso tátil (alerta e direcional) em todos os locais necessários.

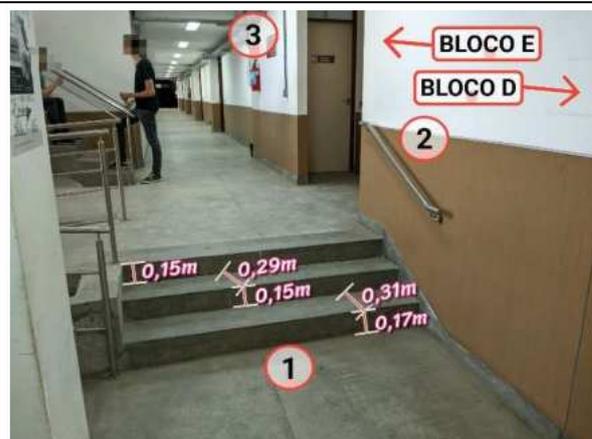
Foto 3: Entrada do Bloco E, vindo pelo Bloco D. (1) As dimensões dos pisos e espelhos não são constantes (NBR 9050 – 6.8.2); (2) O corrimão não é duplo (NBR 9050 – 6.9.3.2); (3) Entrada do bloco sem identificação (NBR 9050 – 6.2).

Recomendações: Identificar as entradas. Ajustar as dimensões dos degraus e instalar corrimão adequado na escada da entrada do Bloco E. Rotacionar o mapa tátil para a posição correta.

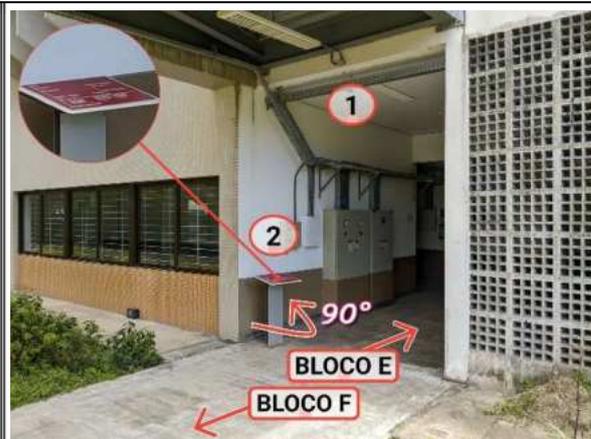
Foto 4: Entrada do Bloco E, vindo pelo Bloco F. (1) Entrada do bloco sem identificação (NBR 9050 – 6.2); (2) O mapa tátil foi instalado incorretamente, é necessária uma rotação de 90° no sentido anti-horário.

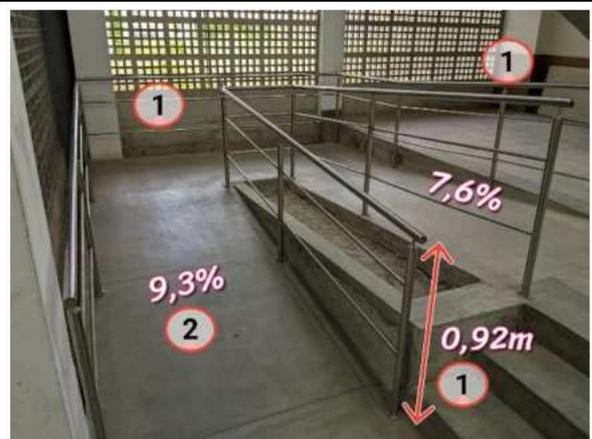
Foto 5: Rampa no início da Circulação. (1) O corrimão funciona como guarda-corpo. Na função de guarda-corpo ele está com altura menor que 1,10m (NBR 14718 – 4.4.1.2), na função de corrimão ele não é duplo (NBR 9050 – 6.9.3.2); (2) Inclinação da rampa maior que 8,33% (NBR 9050 – 6.6.2.1).

Recomendações: Substituição do suporte das canaletas. Instalar os extintores de incêndio fora da rota de fuga, instalação de guarda corpo e corrimão na rampa de acordo com a norma vigente.

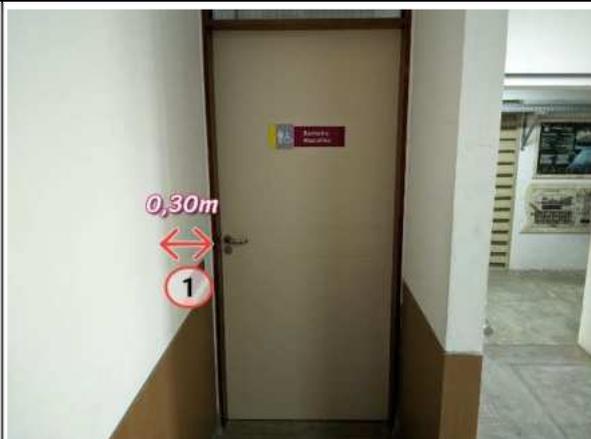
Foto 6: Porta de entrada do sanitário masculino. (1) Inexistência de 0,30m ao lado da maçaneta para permitir o alcance, a aproximação e a circulação de um cadeirante (NBR 9050 – 6.11.2.1). Esta situação se repete em todas as portas dos sanitários existentes nesta circulação.

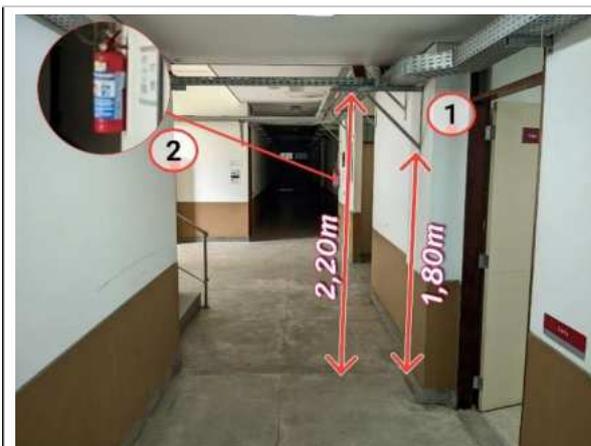
Foto 7: Circulação, próximo a entrada do Bloco F. (1) Os suportes das canaletas apresentam altura menor do que 2,10m (NBR 9050 – 4.3.3); (2) Extintor de incêndio atuando como barreira para a circulação (NBR 9050 – 4.3.3 e NBR 9077 – 5.1.2).

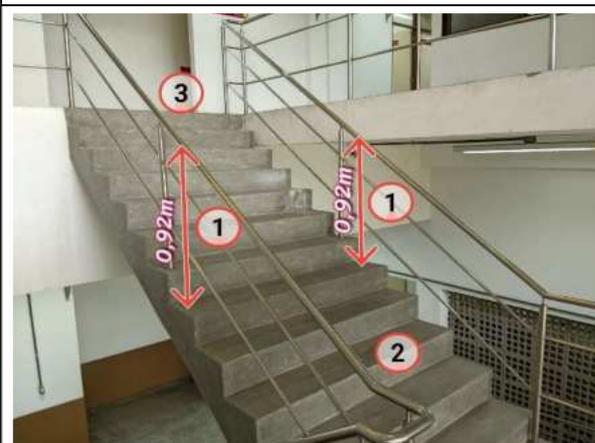
Foto 15: Escada 1. **(1)** O corrimão funciona como guarda corpo. Na função de guarda-corpo ele está com altura menor que 1,10m (NBR 14718 – 4.4.1.1), na função de corrimão ele não é duplo (NBR 9050 – 6.9.3.2); **(2)** Inexistência de sinalização visual nos pisos e espelhos contrastando com o piso adjacente (NBR 9050 – 5.4.4.2); **(3)** Em construções novas, o primeiro e último degraus precisam estar a, no mínimo, 0,30m de distância da área de circulação (NBR 9050 – 6.8.2).

Recomendações: Realizar uma intervenção na escada para que os seus degraus tenham altura constante. Aumentar o guarda-corpo da escada para, no mínimo, 1,10m. Instalar corrimão duplo e contínuo, com alturas de 0,70 m e 0,90 m na face superior. Instalar sinalização visual nos espelhos e pisos, contrastando com o piso adjacente.

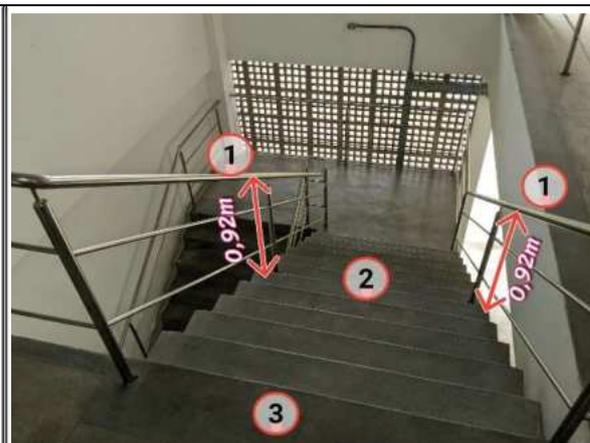
Foto 16: Escada 2. **(1)** O corrimão funciona como guarda corpo. Na função de guarda-corpo ele está com altura menor que 1,10m (NBR 14718 – 4.4.1.1), na função de corrimão ele não é duplo (NBR 9050 – 6.9.3.2); **(2)** Inexistência de sinalização visual nos pisos e espelhos contrastando com o piso adjacente (NBR 9050 – 5.4.4.2); **(3)** Em construções novas, o primeiro e último degraus precisam estar a, no mínimo, 0,30m de distância da área de circulação (NBR 9050 – 6.8.2).

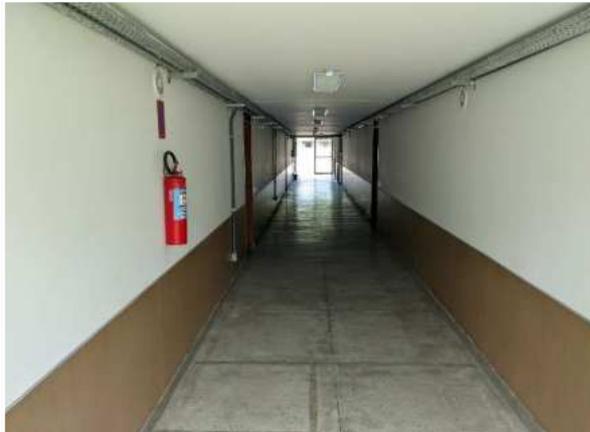
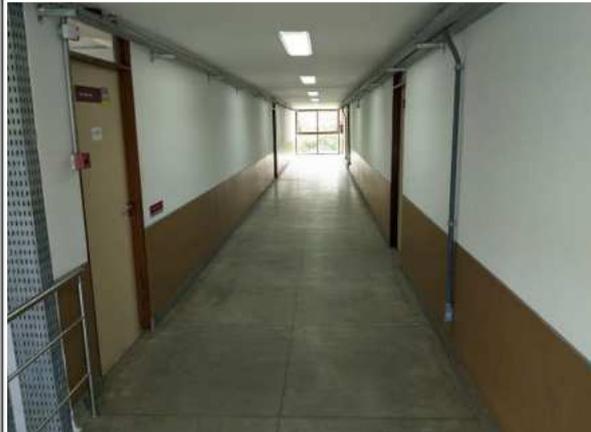
| PROBLEMAS GERAIS – BLOCO F (CCSA) (Os problemas gerais estão presentes em todo o Bloco F do CCSA) | |
|---|---|
| <p>Foto 1: Circulação do 1º pavimento. (1) Não possui sinalização informativa e direcional da localização das entradas e saídas acessíveis (NBR 9050 – 6.2.8). (2) Não possui piso tátil (NBR 9050 – 5.4.6).</p> | <p>Foto 2: Circulação do 2º pavimento. (1) Não possui sinalização informando sobre sanitários, acessos verticais, horizontais e número de pavimentos (NBR 9050 – 5.2.8.1.2).</p> |

Recomendações: Instalação de mapa acessível, com as informações corretas, imediatamente após as entradas. Instalação de sinalização informativa e direcional da localização das entradas e saídas acessíveis, bem como a localização dos sanitários e número de pavimentos. Instalação de piso tátil (alerta e direcional) em todos os locais necessários. Instalação de sinalização visual nas portas em conformidade com as normas. Substituição das maçanetas das portas que não são do tipo alavanca.

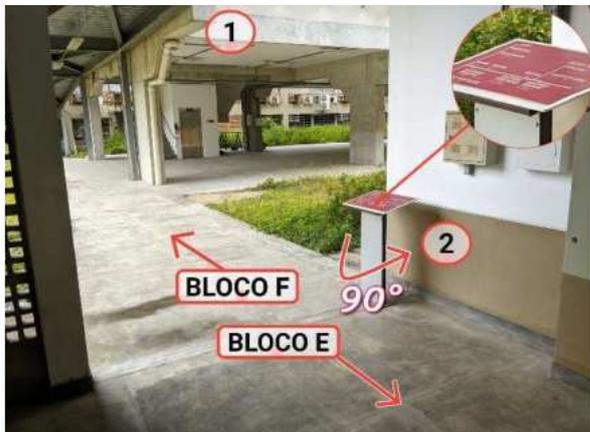
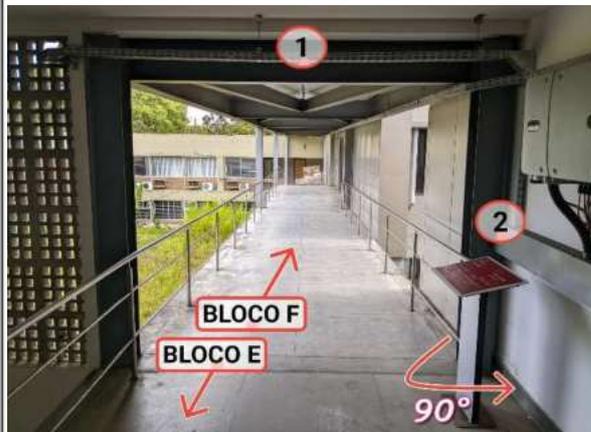
| ENTRADAS – BLOCO F (CCSA) | |
|--|--|
| <p>Foto 3: Entrada do térreo do Bloco F, vindo pelo Bloco E. (1) Entrada do bloco sem identificação (NBR 9050 – 6.2); (2) O mapa tátil foi instalado incorretamente, é necessária uma rotação de 90° no sentido anti-horário.</p> | <p>Foto 4: Entrada do primeiro pavimento do Bloco F, vindo pelo Bloco E. (1) Entrada do bloco sem identificação (NBR 9050 – 6.2); (2) O mapa tátil foi instalado incorretamente, é necessária uma rotação de 90° no sentido anti-horário.</p> |

Recomendações: Identificar as entradas do Bloco F no térreo e primeiro pavimento e reinstalar o mapa tátil do térreo e do primeiro pavimento nas posições corretas.

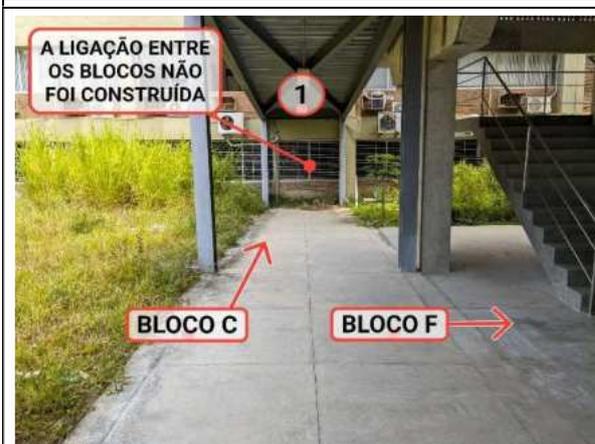
Foto 5: Ligação inexistente entre o térreo do Bloco F e o térreo do Bloco C. (1) A ligação entre o Blocos F e o Bloco C não foi construída, por esta razão para ir do térreo Bloco F para o térreo do Bloco C é necessário fazer um percurso de aproximadamente 115m. Se a ligação existisse o percurso seria de apenas 25m.

Recomendações: Construir as ligações entre o Bloco F e o Bloco C para diminuir o percurso dos usuários. Instalar guarda-corpo com altura 1,10m e instalar corrimão duplo, com alturas de 0,70m e 0,92m entre o piso e a face superior. Retirar as barreiras existentes na circulação.

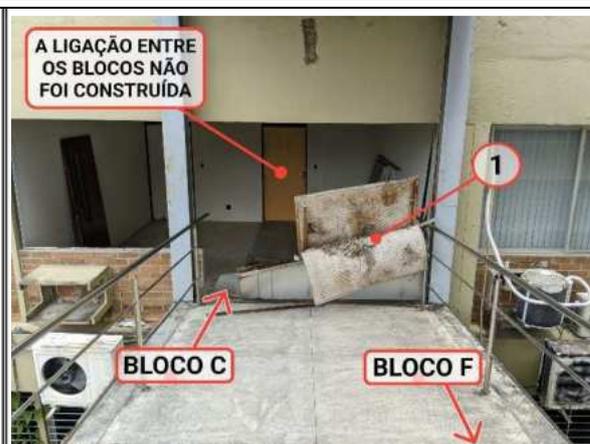
Foto 6: Ligação inexistente entre o 1º pavimento do Bloco F e o 1º pavimento do Bloco C. (1) A ligação entre o Blocos F e o Bloco C não foi construída, por esta razão para um cadeirante ir do 1º pavimento do Bloco F para o 1º pavimento do Bloco C é necessário fazer um percurso de aproximadamente 318m. Se a ligação existisse o percurso seria de apenas 25m.

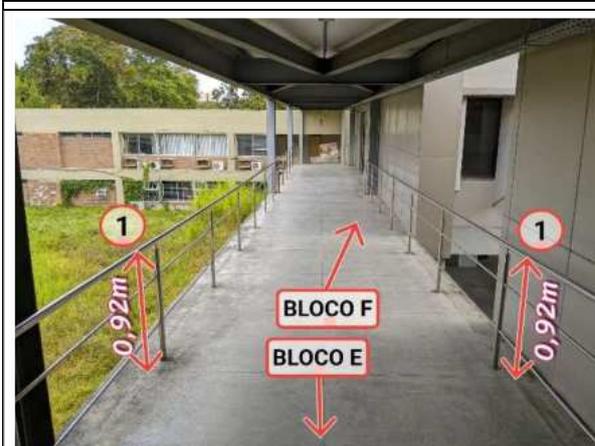
Foto 7: Passarela de ligação entre o 1º pavimento do Bloco E e o 1º pavimento do Bloco F. (1) Guarda-corpo com altura menor que 1,10m (NBR 14718 – 4.4.1.2).

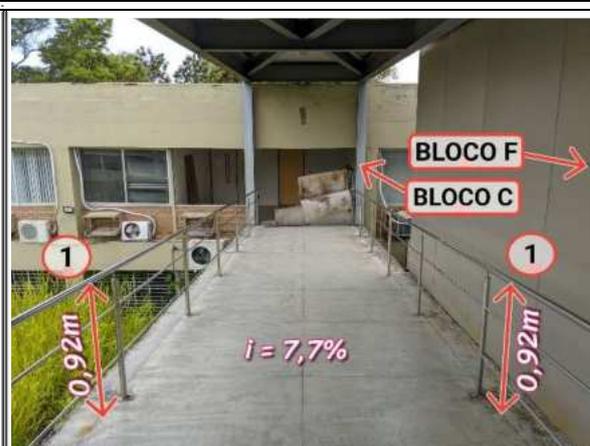
Foto 8: Rampa entre o 1º pavimento do Bloco F e o 1º pavimento do Bloco C. (1) O corrimão funciona como guarda corpo. Na função de guarda-corpo ele está com altura menor que 1,10m (NBR 14718 – 4.4.1.2), na função de corrimão ele não é duplo (NBR 9050 – 6.9.3.2).

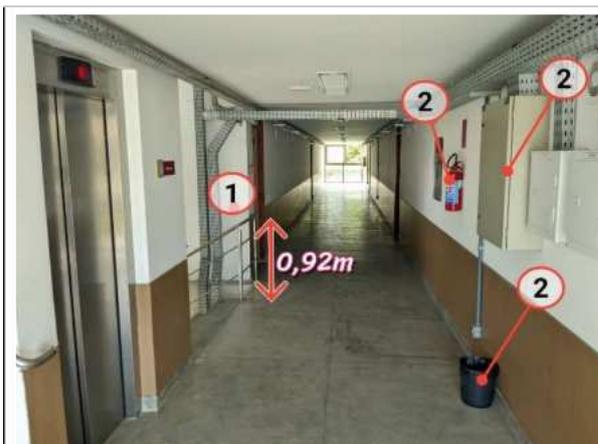
Foto 9: Circulação 1º pavimento. (1) Guarda-corpo com altura menor que 1,10m (NBR 14718 – 4.4.1.2); (2) Extintor de incêndio, quadro elétrico e lixeiro atuando como barreiras para a circulação (NBR 9050 – 4.3.3 e NBR 9077 – 5.1.2).

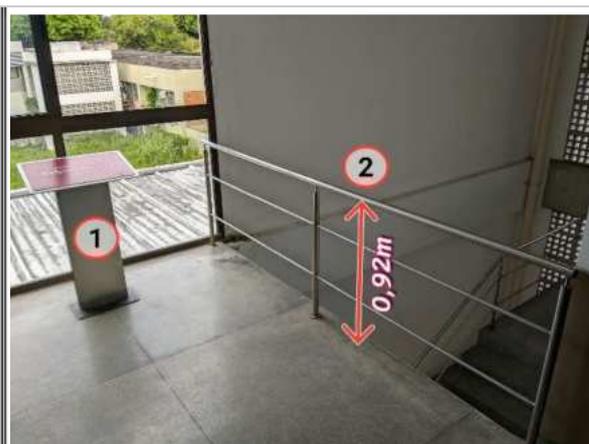
Foto 10: Circulação 2º pavimento. (1) O mapa tátil está com as informações equivocadas e isso não é por causa do local que está instalado e sim por um equívoco nas informações nele contidas. (2) Guarda-corpo com altura menor que 1,10m (NBR 14718 – 4.4.1.2).

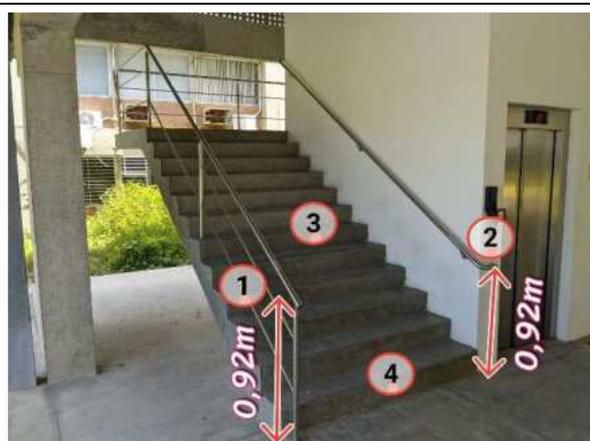
Foto 11: Escada Bloco F. (1) O corrimão funciona como guarda corpo. Na função de guarda-corpo ele está com altura menor que 1,10m (NBR 14718 – 4.4.1.2), na função de corrimão ele não é duplo (NBR 9050 – 6.9.3.2); (2) O corrimão não é duplo (NBR 9050 – 6.9.3.2); (3) Inexistência de sinalização visual nos pisos e espelhos contrastando com o piso adjacente (NBR 9050 – 5.4.4.2); (4) Em construções novas, o primeiro e último degraus precisam estar a, no mínimo, 0,30m de distância da área de circulação (NBR 9050 – 6.8.2).

Recomendações: Instalar guarda-corpo com altura mínima de 1,10 m, bem como corrimão duplo e contínuo com alturas de 0,70 m e 0,90 m do piso para a face superior. Instalar sinalização visual nos espelhos e pisos, contrastando com o piso adjacente.

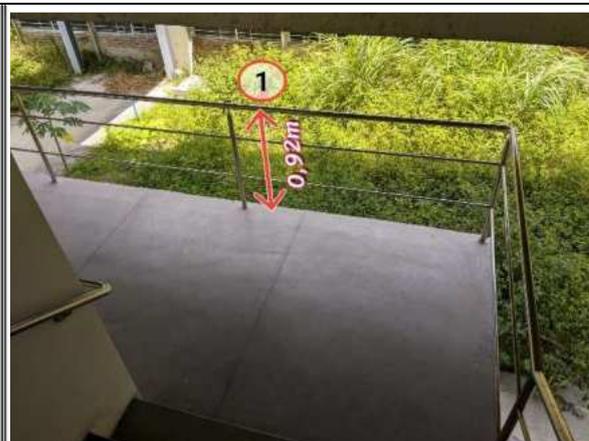
Foto 12: Patamar da escada Bloco F. (1) O corrimão funciona como guarda corpo. Na função de guarda-corpo ele está com altura menor que 1,10m (NBR 14718 – 4.4.1.2), na função de corrimão ele não é duplo (NBR 9050 – 6.9.3.2).

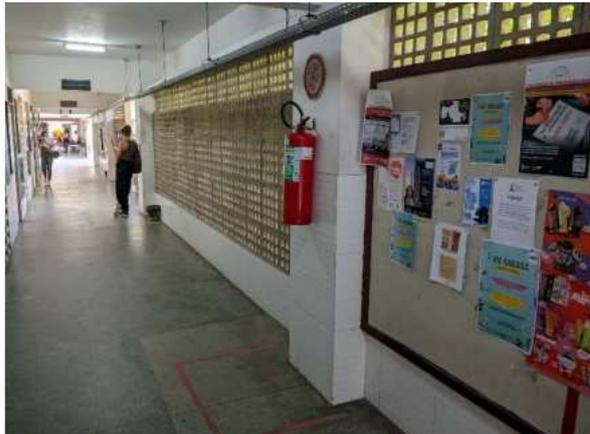
| CIRCULAÇÕES INTERNAS TÉRREO – BLOCO G (CCSA) | |
|--|--|
| <p>Foto 1: Circulação interna térreo Bloco G. (1) Extintor de incêndio e lixeiro atuando como barreira para a circulação (NBR 9050 – 4.3.3 e NBR 9077 – 5.1.2).</p> | <p>Foto 2: Porta na circulação. (1) Sinalização visual ausente ou com altura inadequada e ausência de Braille (NBR 9050 – 5.4.1).</p> |

Recomendações: Posicionar o extintor em local adequado e instalar sinalização na entrada das salas.

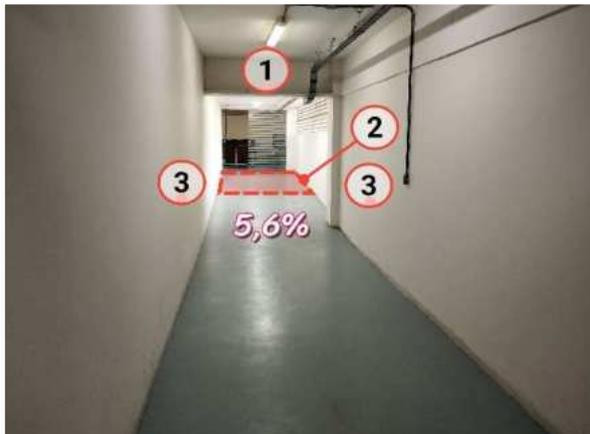
| ENTRADA 1º PAVIMENTO – BLOCO G (CCSA) | |
|---|--|
| <p>Foto 3: Acesso ao 1º pavimento do Bloco G, vindo pelo Bloco C. (1) Entrada do bloco sem identificação (NBR 9050 – 6.2); (2) Inexistência de patamar com dimensão longitudinal de 1,20m no final da rampa (NBR 9050 – 6.6.4); (3) Inexistência de corrimão (NBR 9050 – 6.9.3.2).</p> | <p>Foto 4: Porta de entrada do Bloco G (1º Pavimento). (1) Altura da porta menor que 2,10m (NBR 9050 – 6.11.2.4); (2) A maçaneta não é tipo alavanca (NBR 9050 – 6.11.2.6).</p> |

Recomendações: Identificar a entrada do Bloco G. Ajustar a altura da porta, para que tenha no mínimo 2,10m. Ajustar a rampa para que tenha um patamar de no mínimo 1,20m próximo a porta de entrada. Instalar corrimão dos dois lados da rampa e substituir o puxador da porta por um que seja compatível com as exigências na NBR 9050.

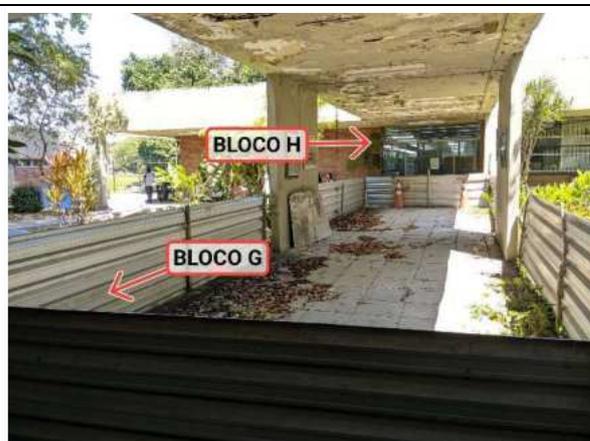
Foto 1: Entrada principal do Bloco H. (1) A entrada está interditada devido a problemas estruturais na laje da cobertura entre o Bloco H e o Bloco G.

Recomendações: É necessário que sejam realizadas as recuperações estruturais nas lajes de ligações do Bloco H com os Blocos C e G para que os trechos interditados sejam liberados. Quanto às entradas, é preciso a realização de uma intervenção para eliminar os desníveis existentes, bem como sinalizar as entradas, retirar o capacho ou instalar um modelo que esteja de acordo com a norma, retirar os vasos de plantas que atuam como barreira e concertar a porta da entrada do Bloco H para que as duas folhas possam abrir, fornecendo assim um vão maior que 0,80m para passagem.

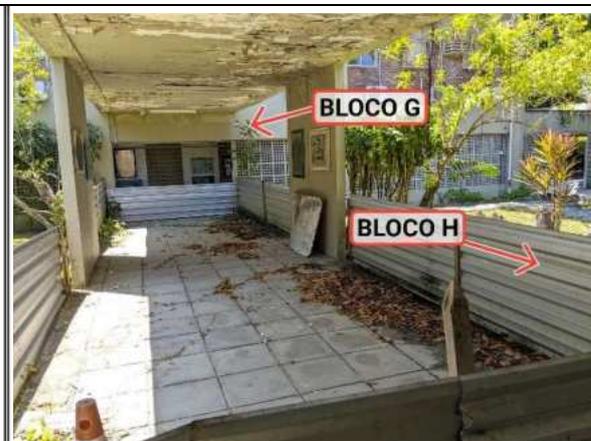
Foto 2: Entrada principal do Bloco H. (1) A entrada está interditada devido a problemas estruturais na laje da cobertura entre o Bloco H e o Bloco G.

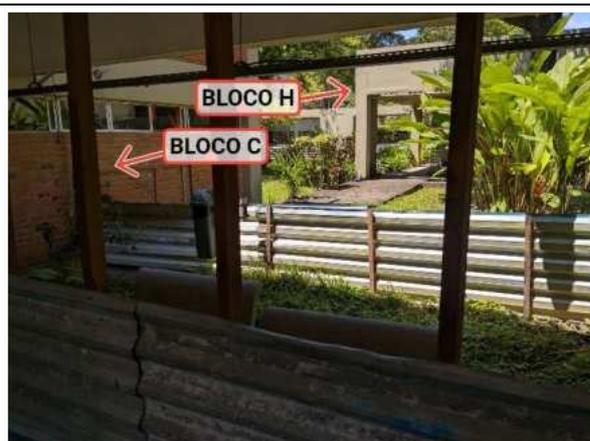
Foto 3: Acesso ao Bloco H. (1) Acesso entre os Blocos H e C interditado devido a problemas estruturais na laje da cobertura do Bloco C.

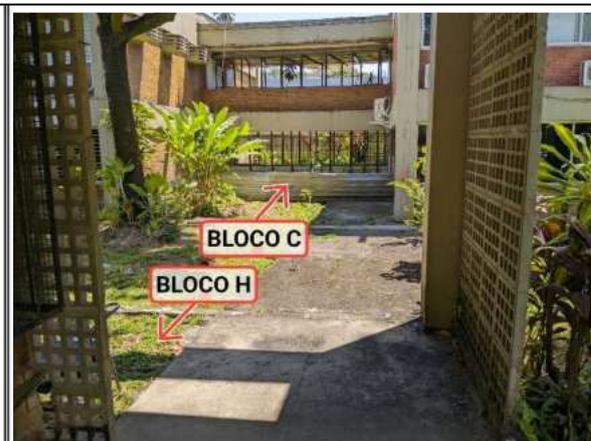
Foto 4: Acesso ao Bloco H. (1) Acesso entre os Blocos H e C interditado devido a problemas estruturais na laje da cobertura do Bloco C.

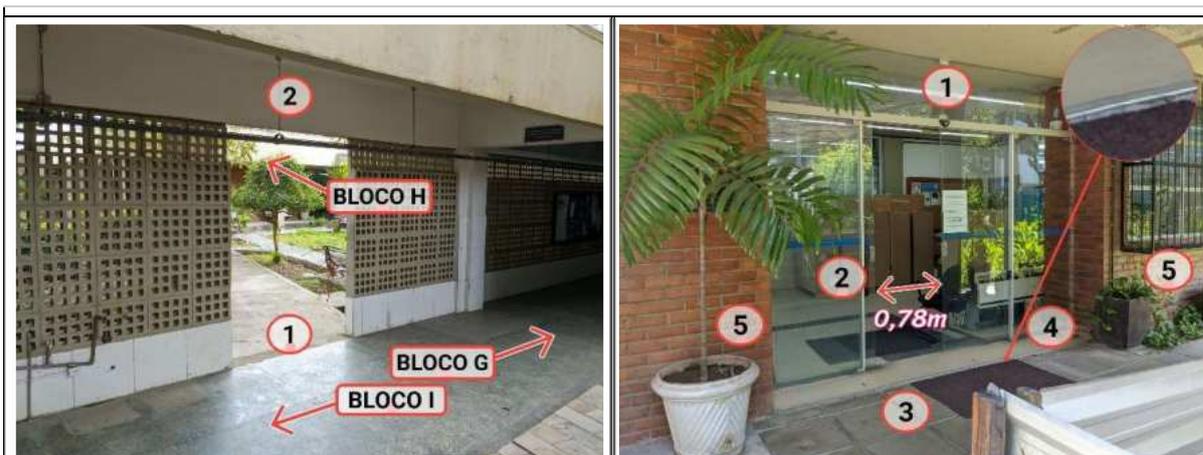
Foto 5: Acesso ao Bloco H. (1) Desnível superior a 20mm (NBR 9050 – 6.3.4.1); (2) Entrada do bloco sem identificação (NBR 9050 – 6.2).

Foto 6: Porta de entrada do Bloco H. (1) Entrada do bloco sem identificação (NBR 9050 – 6.2); (2) Vão livre da porta menor do que 0,80m (NBR 9050 – 6.11.2.4); (3) Capacho não embutido no piso e com desnível maior que 5mm (NBR 9050 – 6.3.7); (4) Desnível superior a 20mm (NBR 9050 – 6.3.4.1); (5) Os vasos e as folhas das plantas atuam como barreiras para a circulação (NBR 9050 – 4.3.3 e NBR 9077 – 5.1.2).

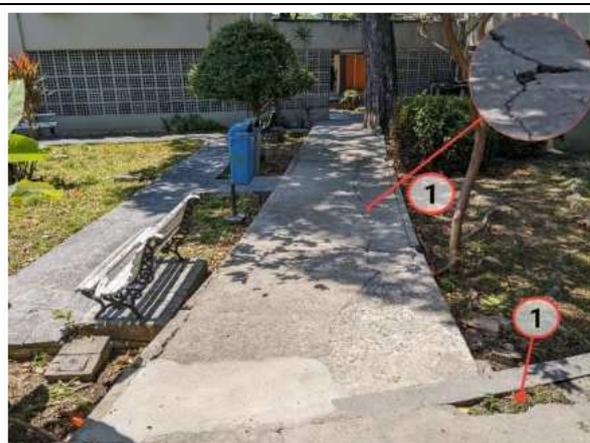
Foto 7: Circulação 1. (1) Piso desnivelado e com irregularidades (NBR 9050 – 6.3.2).

Recomendações: Remoção dos vasos de plantas e bancos que atuam como barreiras para a circulação. Requalificação do piso das circulações para que os mesmos sejam nivelados e regulares.

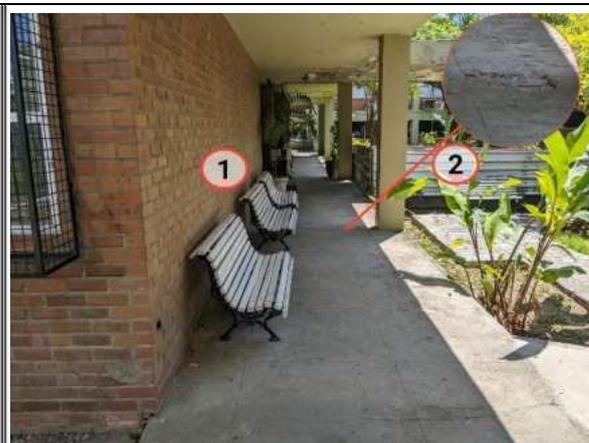
Foto 8: Circulação 2. (1) Os bancos atuam como barreiras para a circulação (NBR 9050 – 4.3.3 e NBR 9077 – 5.1.2); (2) Piso com irregularidades (NBR 9050 – 6.3.2).

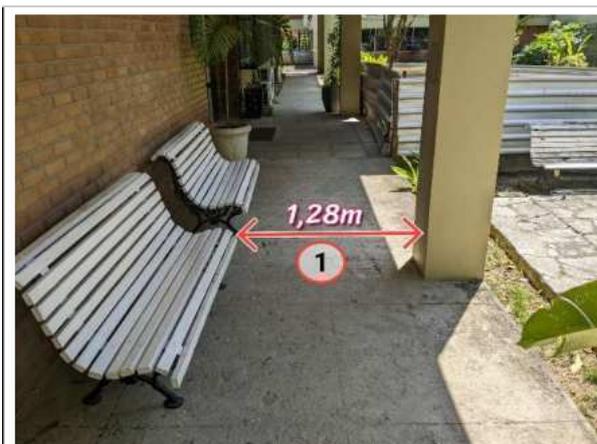
Foto 9: Circulação 2. (1) O espaço é suficiente para a passagem de cadeirantes, mesmo com pessoas sentadas no banco, no entanto a presença dos bancos estimula a permanência de pessoas sentadas de pé, dificultando a circulação.

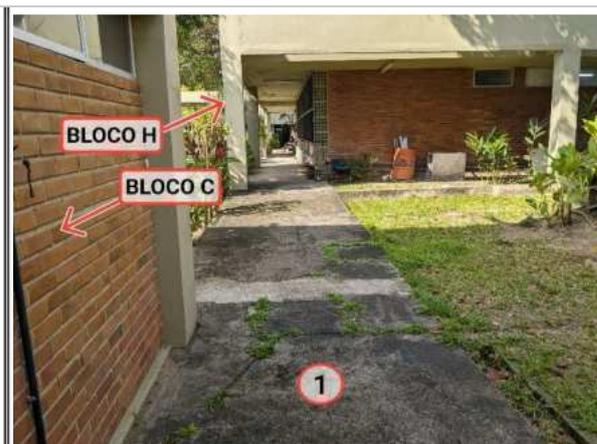
Foto 10: Ligação entre os Blocos H e C. (1) Piso desnivelado e com irregularidades (NBR 9050 – 6.3.2).

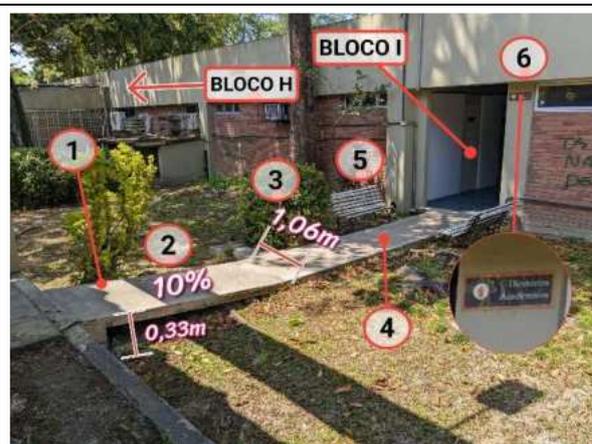
Foto 1: Acesso ao Bloco I, vindo pelo Bloco H. (1) Rampa sem corrimão (NBR 9050 – 6.9.3.2) e guarda-corpo (NBR 9050 – 6.6.2.8); (2) Inclinação da rampa maior que 8,33% (NBR 9050 – 6.6.2.1); (3) Largura da rampa menor que 1,20m (NBR 9050 – 6.6.2.5); (4) Piso desnivelado e com irregularidades (NBR 9050 – 6.3.2); (5) As pessoas, quando sentadas nos bancos, atuam como barreiras para a circulação (NBR 9050 – 4.3.3 e NBR 9077 – 5.1.2); (6) Entrada do bloco com identificação inadequada (NBR 9050 – 6.2).

Recomendações: Identificar as entradas do Bloco I. Realizar uma requalificação na circulação de acesso, de modo que o piso esteja nivelado e com largura adequada, a rampa esteja com inclinação máxima de 8,33% e com guarda-corpo e corrimão.
