UNIVERSIDADE FEDERAL DE PERNAMBUCO
CENTRO DE ARTES E COMUNICAÇÃO
PROGRAMA DE PÓS-GRADUAÇÃO EM ERGONOMIA

**DIAGNÓSTICO ERGONÔMICO DA ACESSIBILIDADE FÍSICA NAS ÁREAS DE
CIRCULAÇÃO E ROTAS DE FUGA EM UMA EDIFICAÇÃO DE ENSINO
SUPERIOR**

Dissertação apresentada ao Programa de Pós-Graduação Profissional em Ergonomia da Universidade Federal de Pernambuco, como parte dos requisitos parcial para obtenção do título de Mestre em Ergonomia.

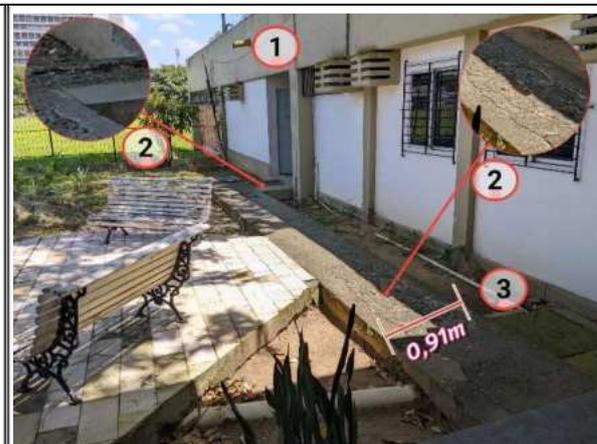
Foto 2: Acesso ao Bloco I, vindo pela área de convivência. (1) Entrada do bloco sem identificação (NBR 9050 – 6.2); (2) Piso desnivelado e com irregularidades (NBR 9050 – 6.3.2); (3) Largura da circulação insuficiente para um giro de 180° de uma cadeira de rodas (NBR 9050 – 4.3.4).

Recomendações: Identificar as entradas do Bloco I. Realizar uma requalificação na circulação de acesso, de modo que o piso esteja nivelado e com largura adequada, a rampa esteja com inclinação máxima de 8,33% e com guarda-corpo e corrimão.

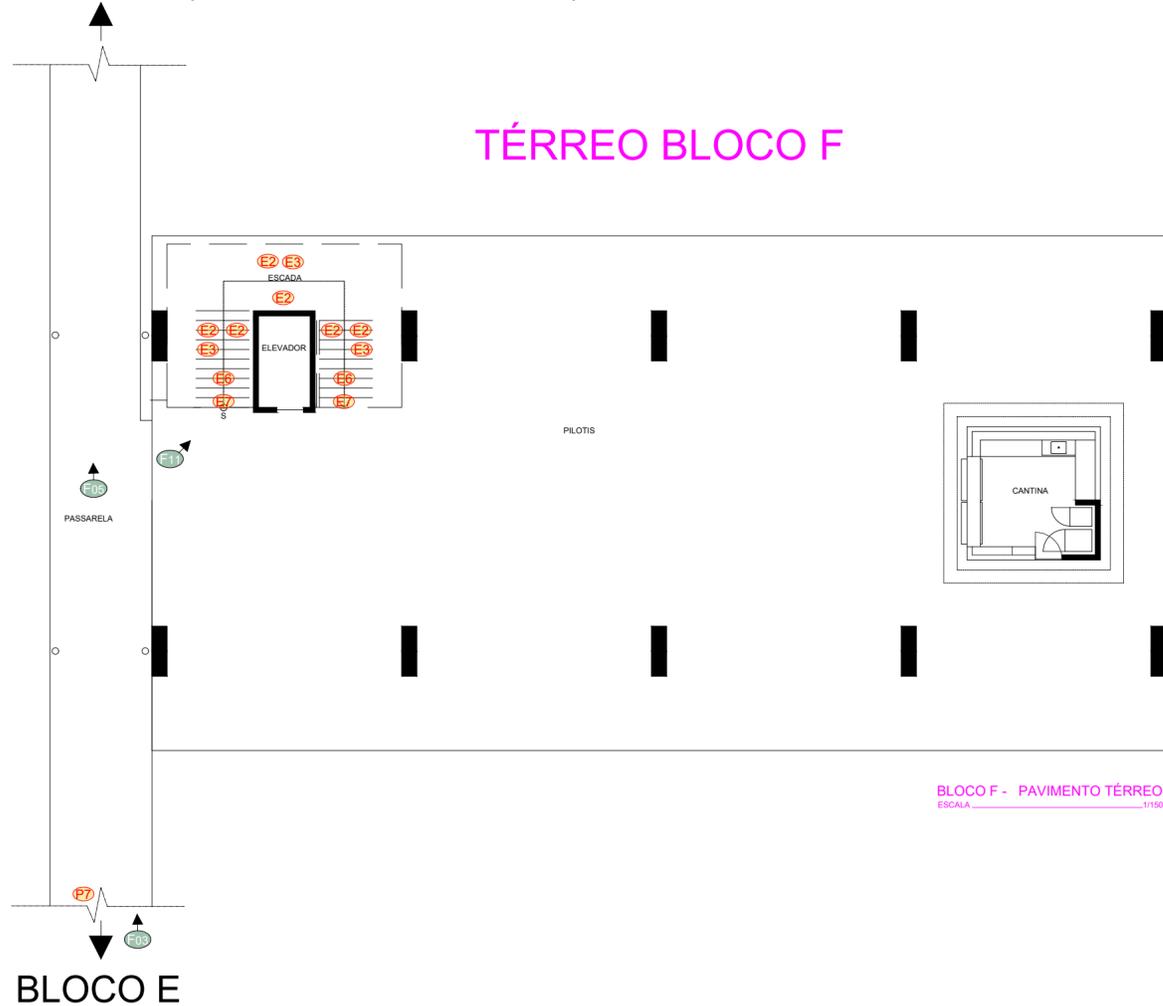
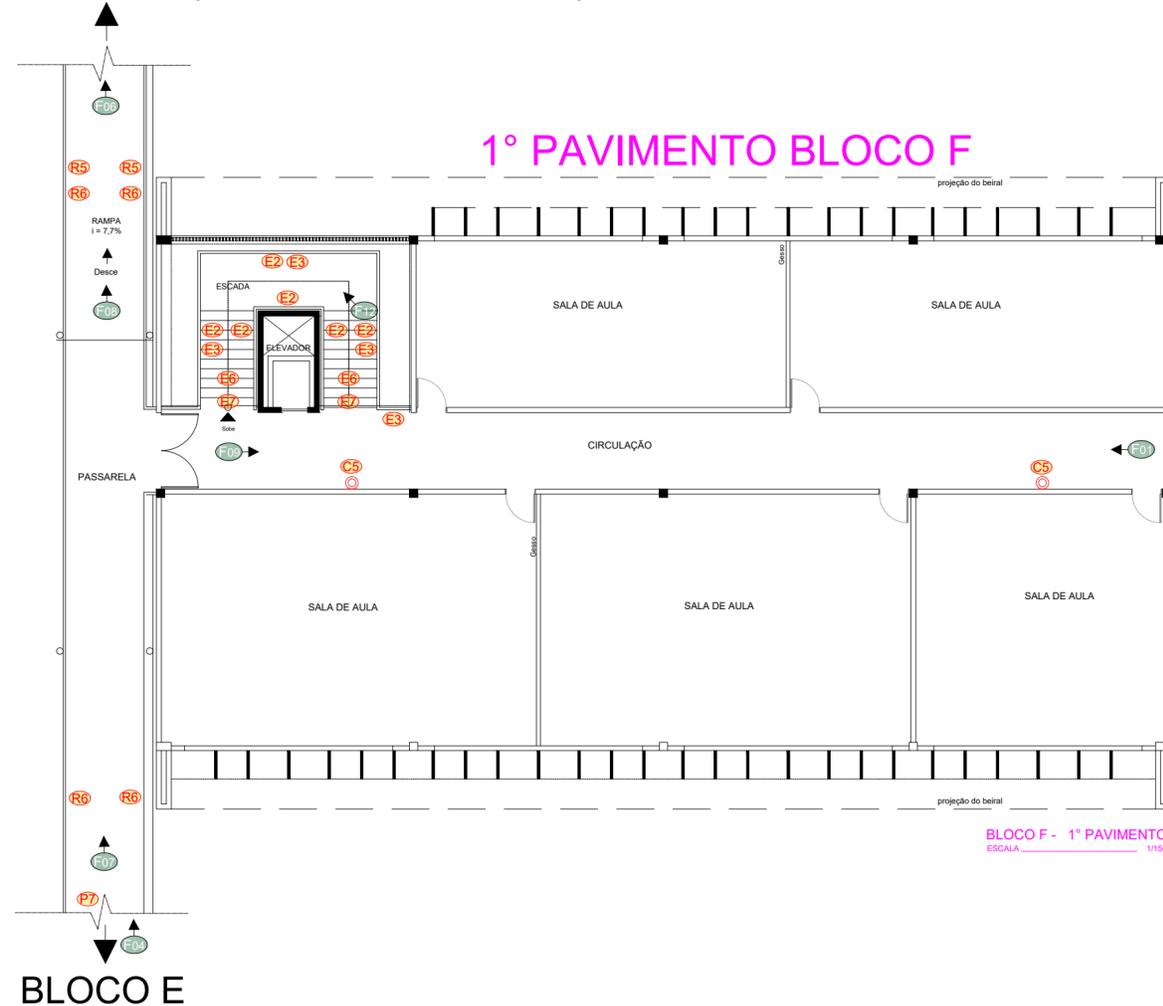
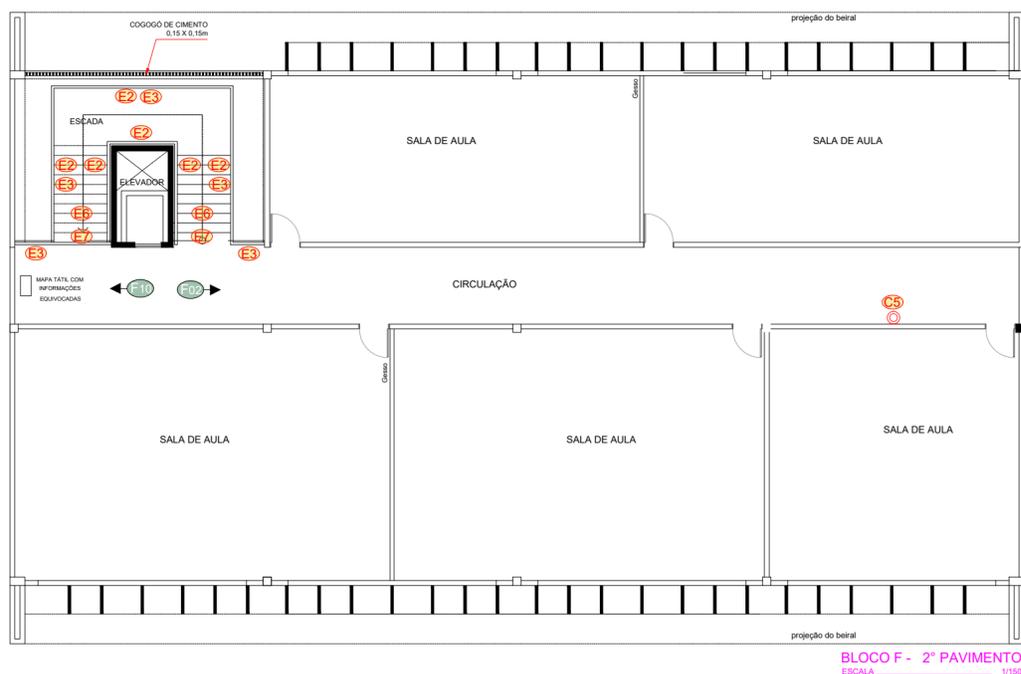
- Não possui sinalização informativa e direcional da localização das entradas e saídas acessíveis (NBR 9050 - 6.2.8)
- Inexistência de piso tátil (alerta e direcional) (NBR 9050 - 5.4.6)
- Não possui sinalização informando sobre sanitários, acessos verticais, horizontais e número de pavimentos (NBR 9050 - 5.2.8.1.2)
- Portas com sinalização visual ausente ou com altura inadequada e ausência de Braille (NBR 9050 - 6.11.2.4)
