**ANÁLISE DAS MANIFESTAÇÕES PATOLÓGICAS EM UM EDIFÍCIO  
RESIDENCIAL NA CIDADE DE JABOATÃO DOS GUARARAPES-PE**

Trabalho de Conclusão de Curso  
apresentado ao Curso de Graduação em  
Engenharia Civil da Universidade Federal de  
Pernambuco, como requisito parcial para  
obtenção do grau de Bacharel em Engenharia  
Civil.

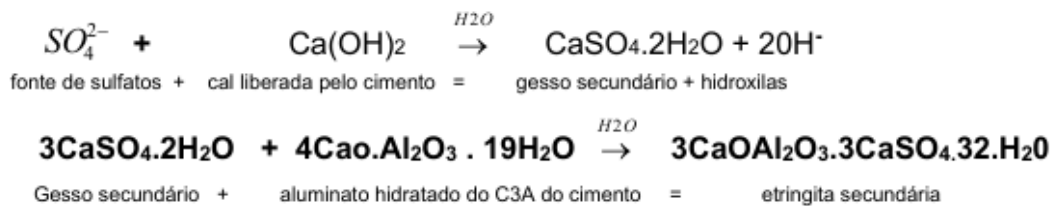
Figura 13 – Reação genérica do ataque dos sulfatos

Embora o mecanismo efetivo do ataque do concreto por sulfatos não esteja totalmente esclarecido até hoje, os pesquisadores são unânimes em considerar que as fases de aluminato de cálcio do clínquer são as principais responsáveis pelo fenômeno. Esse tipo de degradação é reconhecido na literatura técnica como uma das causas mais importantes de fissuração por reações expansivas, especialmente em estruturas sujeitas a exposição prolongada a ambientes sulfatados (ABCP, 2020). BAKKER sugere a seguinte reação genérica do ataque dos sulfatos:

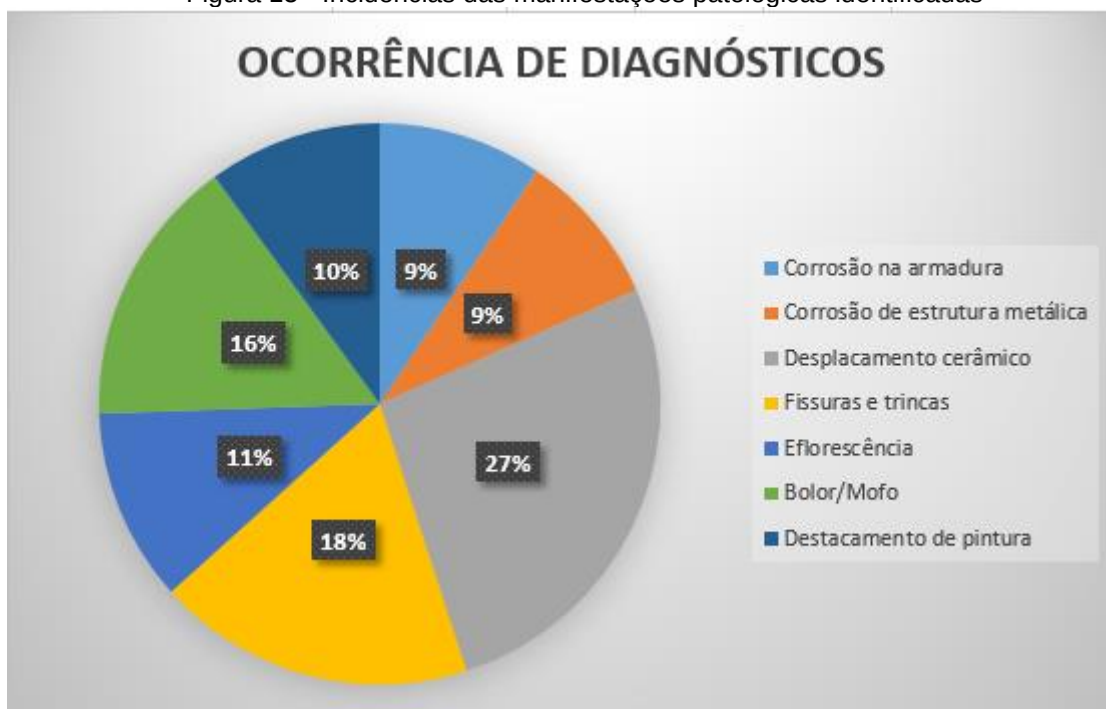
Figura 15 - Incidências das manifestações patológicas identificadas

A grande maioria dos diagnósticos referentes às manifestações patológicas detectadas nessa edificação está relacionada ao processo de deslocamento cerâmico, apresentando uma incidência de 25% entre os casos estudados, além de expressar de forma significativa e de terceira ordem o grau de priorização na resolução do problema. A literatura fala sobre isso ao afirmar que esse é um tipo comum de patologia, mostrando ser um dos de maior incidência e que traz maiores prejuízos econômicos na questão de manutenção.
