ESTUDO DE CAUSAS DE ACIDENTES NA BR-101 (KM74/PE)

Trabalho de Conclusão de Curso apresentado
à Universidade Federal de Pernambuco para
a obtenção do título de Engenheiro Civil.

Área de Concentração: Estradas e
Transportes.

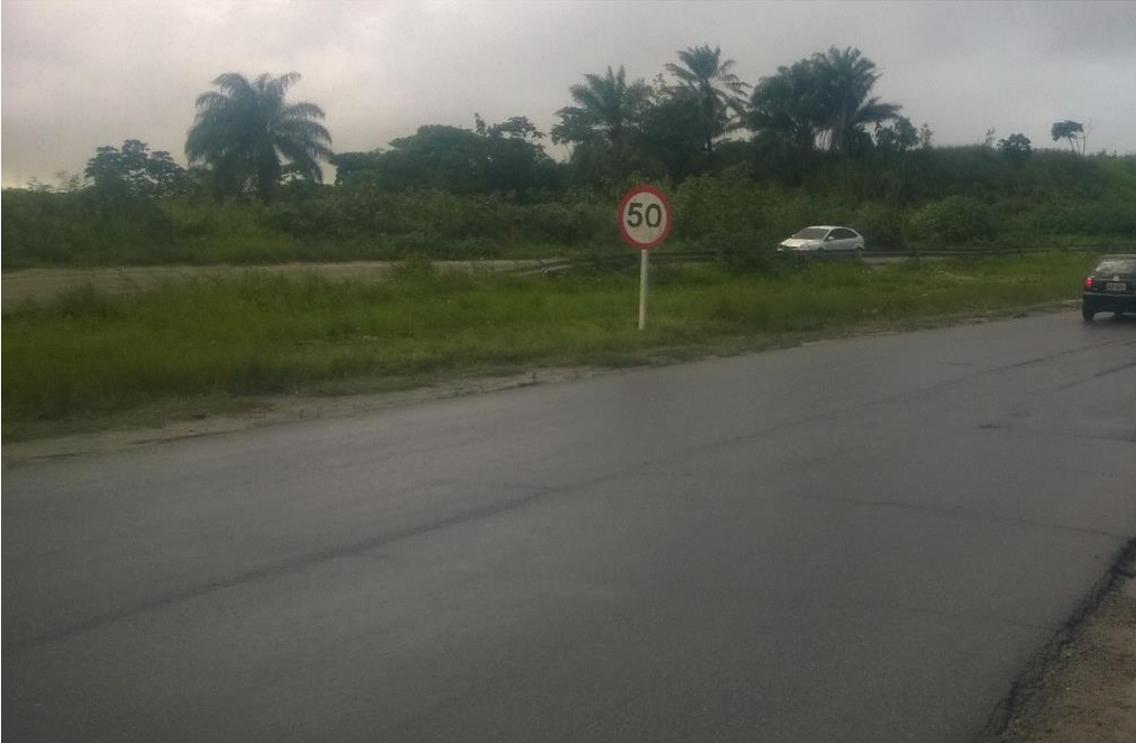
Figura 7 - Placa indicando velocidade máxima da via

- No que diz respeito à sinalização horizontal, o trecho apresenta grande deficiência, como: Falta faixas de pedestre, divisa entre pistas A e B para orientação do fluxo e sinalização dos locais onde é permitida ultrapassagem.
- No que diz respeito à sinalização vertical, o trecho apresenta algumas placas como indicado nas Figuras 7, 8 e 9. Mas também apresenta algumas deficiências, como: A falta placas de início e fim do quilômetro, placas de curva adiante e placa de sinalização de travessia de pedestre.
