UNIVERSIDADE FEDERAL DE PERNAMBUCO

**ANÁLISE DAS CAUSAS DE ACIDENTE COM BASE NOS ASPECTOS DE ENGENHARIA DA VIA
NO TRECHO DO KM 81 DA BR – 101**

Trabalho de Conclusão de Curso, apresentado para obtenção da Graduação em Engenharia Civil pela Universidade Federal de Pernambuco.

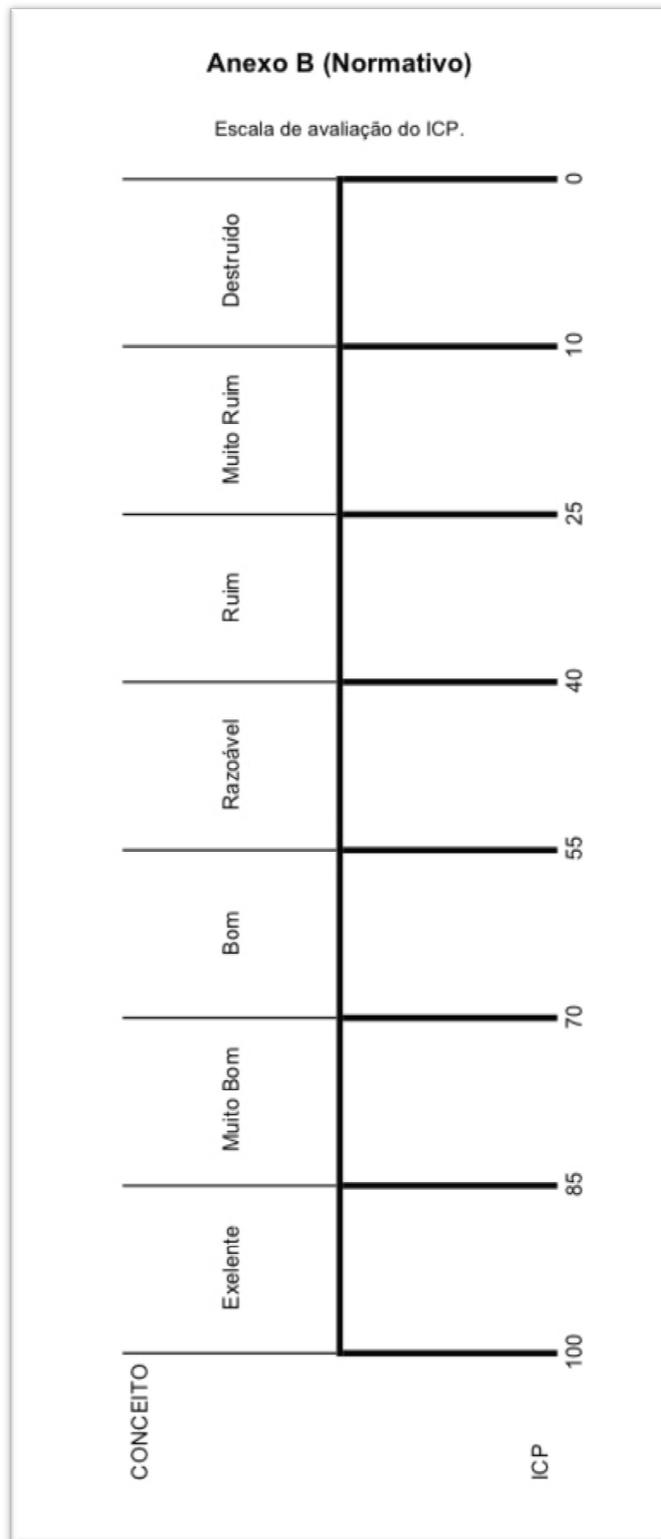
- a) Na primeira fase, as placas foram identificadas e numeradas nos dois sentidos da rodovia e em seguida, os defeitos estabelecidos por norma (DNIT 061/2004 – TER) foram mapeados e quantificados em função do tipo, extensão e severidade;
- b) Na segunda fase, os defeitos foram devidamente agrupados e processados, se fazendo uso de ábacos e tabelas prescritos no anexo A da norma, a fim de que se calculasse o ICP do trecho NORTE/SUL, em seguida do trecho SUL/NORTE e, por último, o trecho por inteiro que compreende os dois sentidos do km 81 da BR – 101.
- c) Na terceira e última fase, atribui-se um conceito baseado na escala de avaliação do pavimento presente no anexo B da norma. (Vide Figura 03)

Figura 03 – Escala de condição do pavimento.
Análise objetiva do trecho Norte/Sul

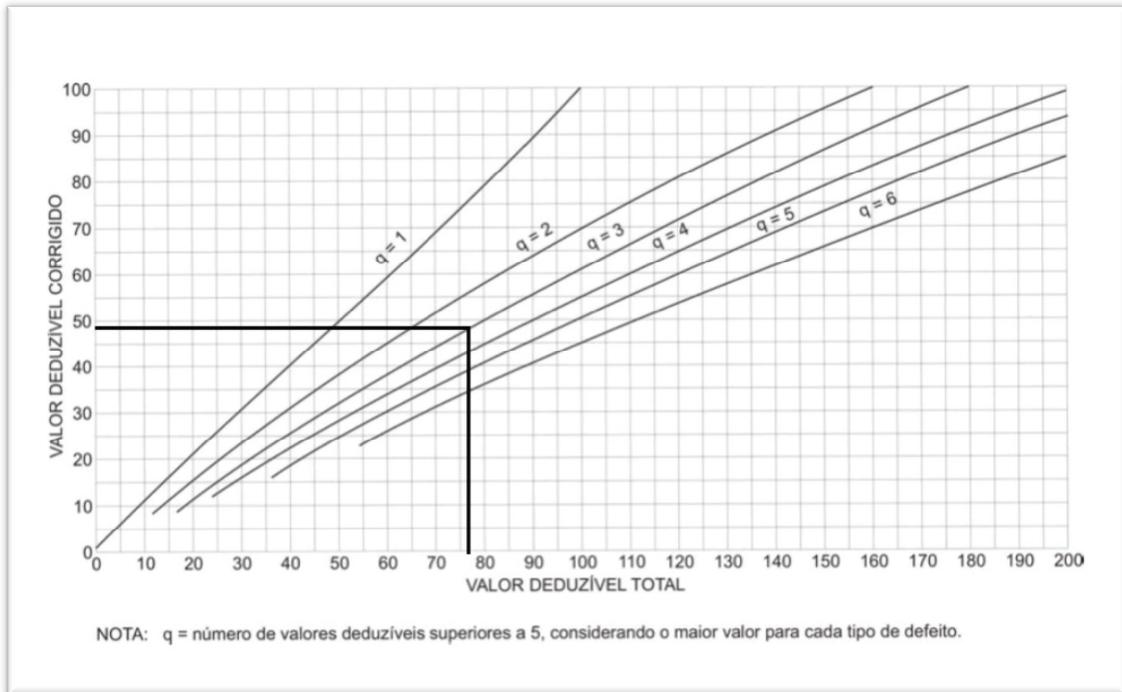
O valor deduzível corrigido (VDC) é função do valor deduzível total e do número de valores deduzíveis para cada defeito superiores a 5 (cinco), para encontrar o VDC foi utilizado o gráfico o item 7 do anexo A da norma DNIT 062/2004-PRO, reproduzido na figura abaixo.

Figura 10 – Valor deduzível corrigido, para pavimentos de concreto simples (Fonte: “Norma DNIT 062/2004 – PRO”).

O valor do ICP para esse trecho foi obtido subtraindo de 100 o valor de VDC. Com base nesse valor, o pavimento do trecho Norte/Sul foi classificado como razoável. Esse conceito reflete o que foi constatado durante a inspeção visual.

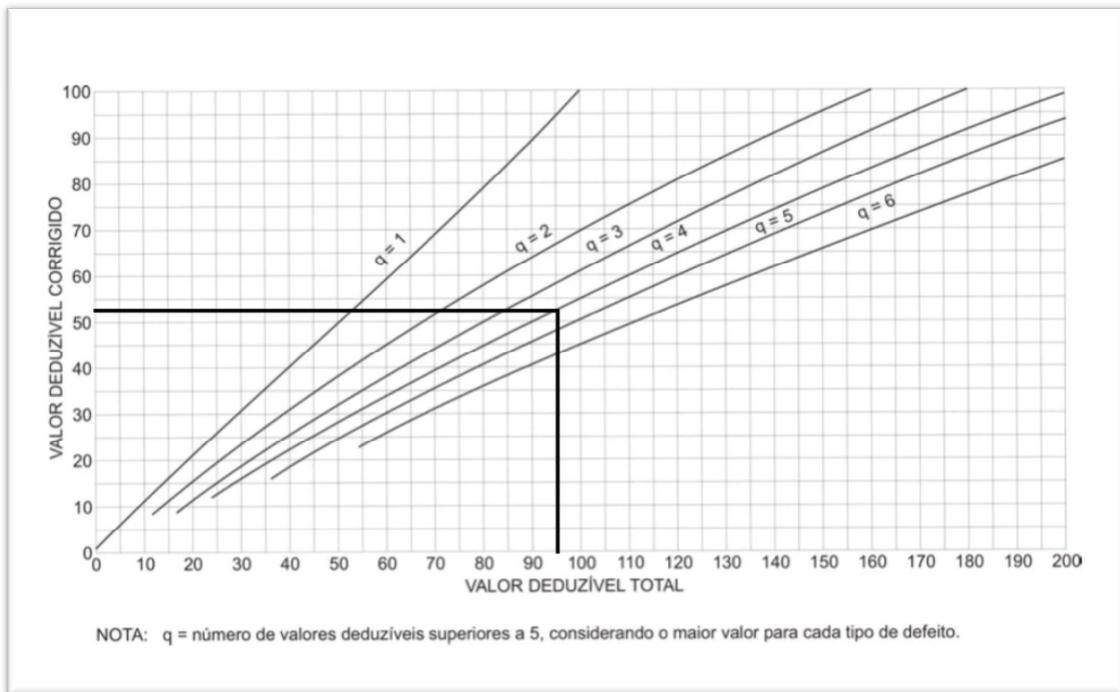
O valor deduzível corrigido (VDC) é função do valor deduzível total e do número de valores deduzíveis para cada defeito superiores a 5 (cinco), para encontrar o VDC foi utilizado o gráfico o item 7 do anexo A da norma DNIT 062/2004-PRO, reproduzido na figura abaixo.

Figura 17 – Valor deduzível corrigido, para pavimentos de concreto simples.

O valor do ICP para esse trecho foi obtido subtraindo de 100 o valor de VDC. Com base nesse valor, o pavimento do trecho Norte/Sul foi classificado como razoável. Esse conceito reflete o que foi constatado durante a inspeção visual.

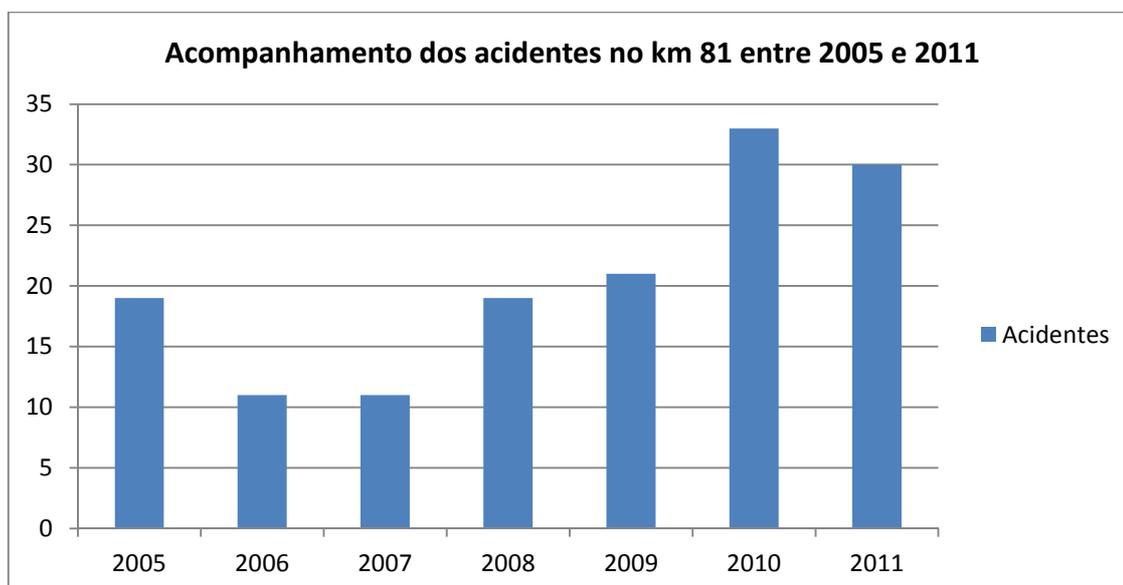
De posse desses dados, foi elaborado um gráfico que o comportamento dos acidentes ocorridos no trecho entre o período supracitado.

Gráfico 01 – Acompanhamento dos acidentes no km 81 da BR – 101 (Fonte: “do autor”).

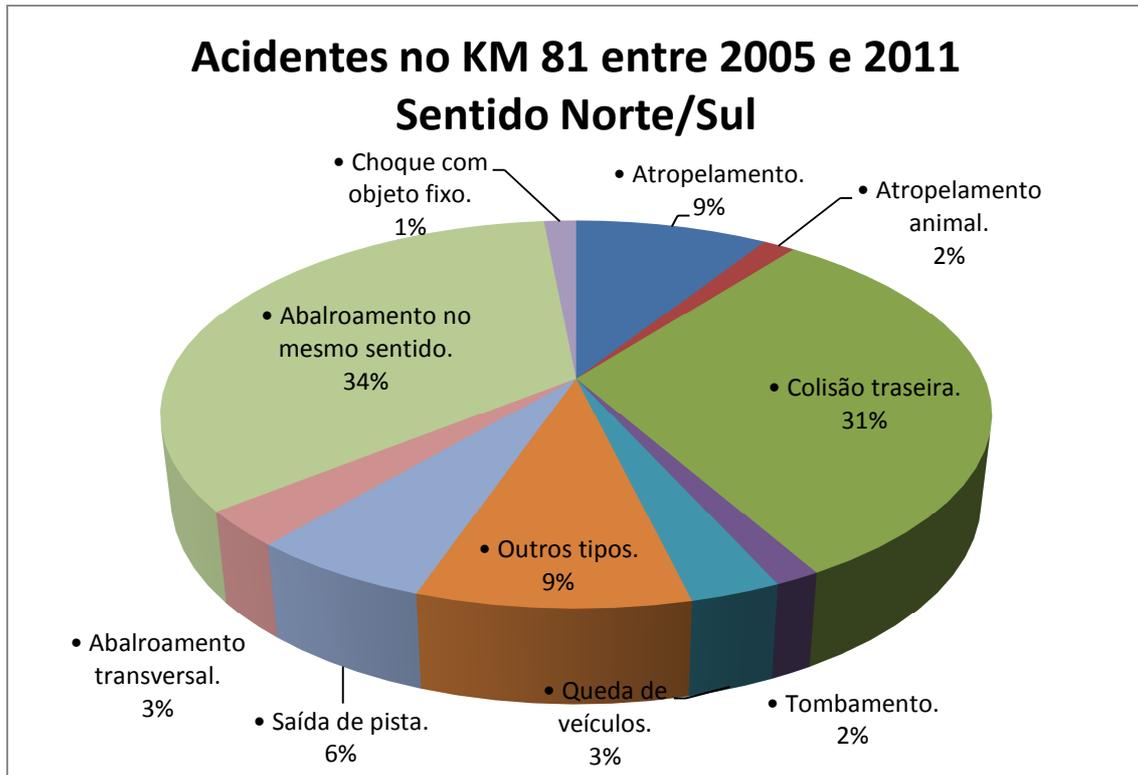
Analisando separadamente o trecho constatou-se que os acidentes mais ocorridos são abalroamento no mesmo sentido (34% dos acidentes) e colisão traseira (31% dos acidentes). Encontram-se ainda em menores incidências abalroamento transversal, queda de veículo, atropelamento, saída de pista e outros tipos. Como mostrado no gráfico abaixo:

Gráfico 02 – Densidade dos acidentes registrados no km 81 da BR – 101 (Fonte: “do autor”).

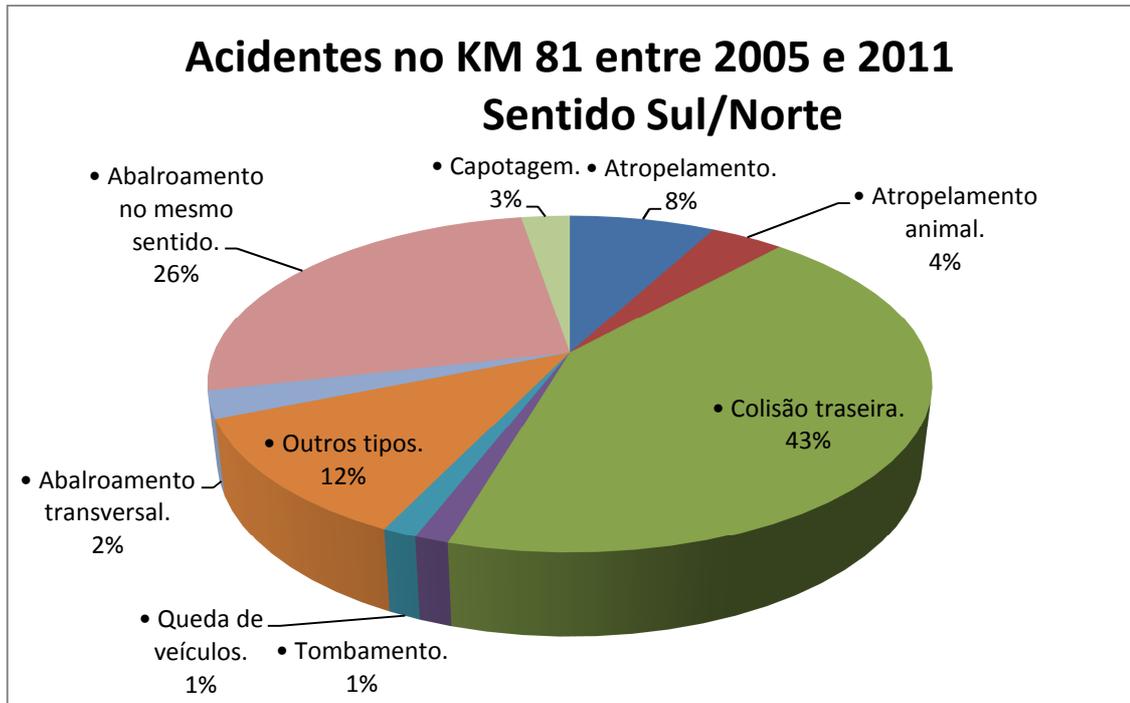
Analisando separadamente o trecho constatou-se que os acidentes mais ocorridos são colisão traseira (43% dos acidentes) e abalroamento no mesmo sentido (26% dos acidentes). Encontram-se ainda em menores incidências atropelamento, atropelamento animal, capotagem e outros tipos. Como mostrado no gráfico abaixo:

Gráfico 03 – Densidade dos acidentes registrados no km 81 da BR – 101 (Fonte: "do autor").
