UNIVERSIDADE FEDERAL DE PERNAMBUCO

ANÁLISE DE ACIDENTES COM BASE EM ELEMENTOS DE ENGENHARIA DO KM-  
57 DA BR-101

Trabalho de conclusão de curso, apresentado para a  
obtenção da graduação em Engenharia Civil pela  
Universidade Federal de Pernambuco.

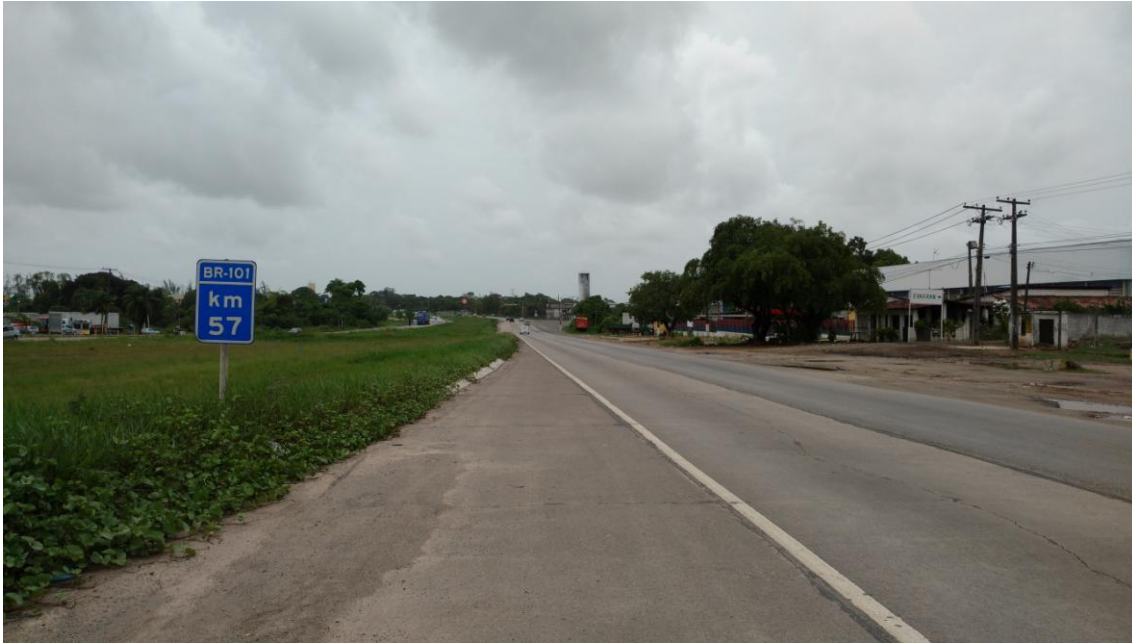
Figura 12 - Sinalização de quilometro da rodovia (Fonte: Borba, Guilherme C. L.)

No km 57 da BR-101 nota-se a ausência de sinalização vertical no sentido Sul/Norte, exceto pela placa de sinalização do km em questão. No sentido Norte/Sul, tem-se sinalização apenas de fiscalização eletrônica que se localiza ao final do trecho e de retorno , o qual esta localizada no meio do trecho em questão, mesmo assim com algumas delas parcialmente encobertas pela vegetação. Não foi verificada sinalização de curvas, dentre outras.
