ANÁLISE DE ACIDENTES NO KM 62 DA BR-101/PE

Trabalho de Conclusão de Curso apresentado à Universidade Federal de Pernambuco para a obtenção do título de Engenheiro Civil.

Área de Concentração: Estradas e Transportes.

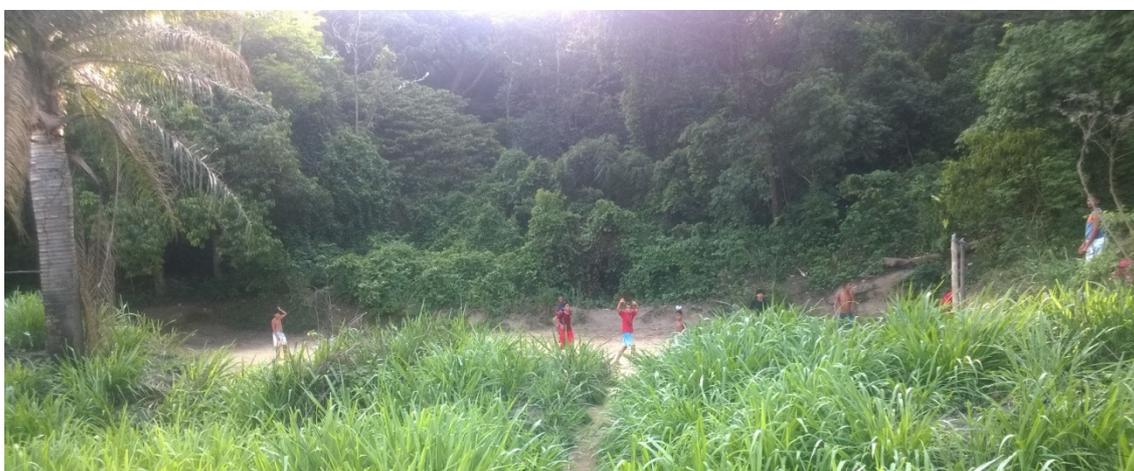
Figura 20 – Campo de futebol

Apesar da boa quantidade de sinalizações verticais, verifica-se que ainda há uma insuficiência para um bom sistema em operação. Nas visitas, ficou claro o tráfego de pessoas (Figura 18) atravessando a via, isso se deve ao fato da existência de uma comunidade ao leste da rodovia, e a oeste existe pontos de interesse da população como, campos de futebol (Figuras 19 e 20) e o Terminal da Macaxeira (Figura 21).

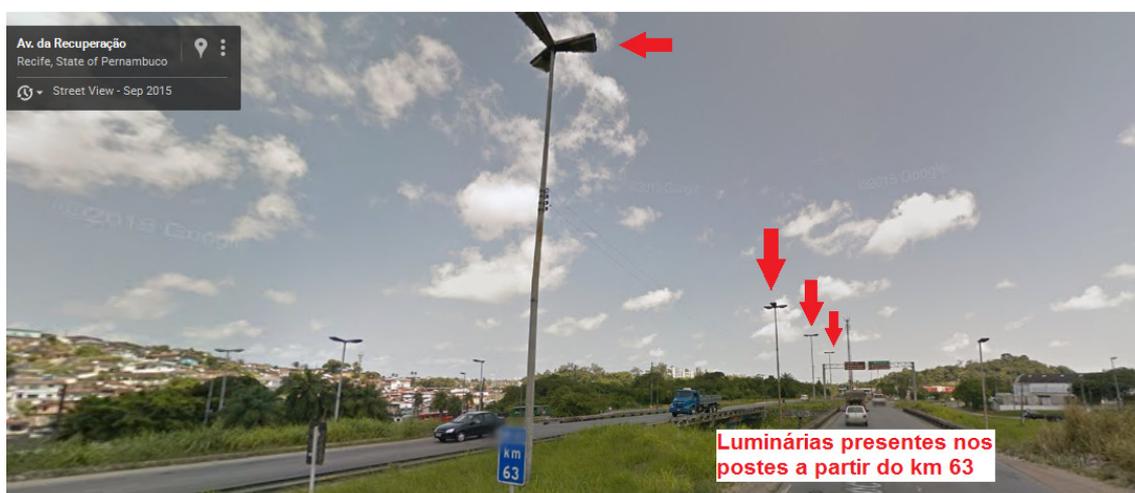
Figura 30 – Presença das luminárias no km 63

Fato curioso acontece na Figura 29, onde pode-se perceber que o último poste do km 62 não possui luminárias enquanto que a partir do poste imediatamente posterior (que já se encontra no km 63) há a presença das luminárias (Figura 30).

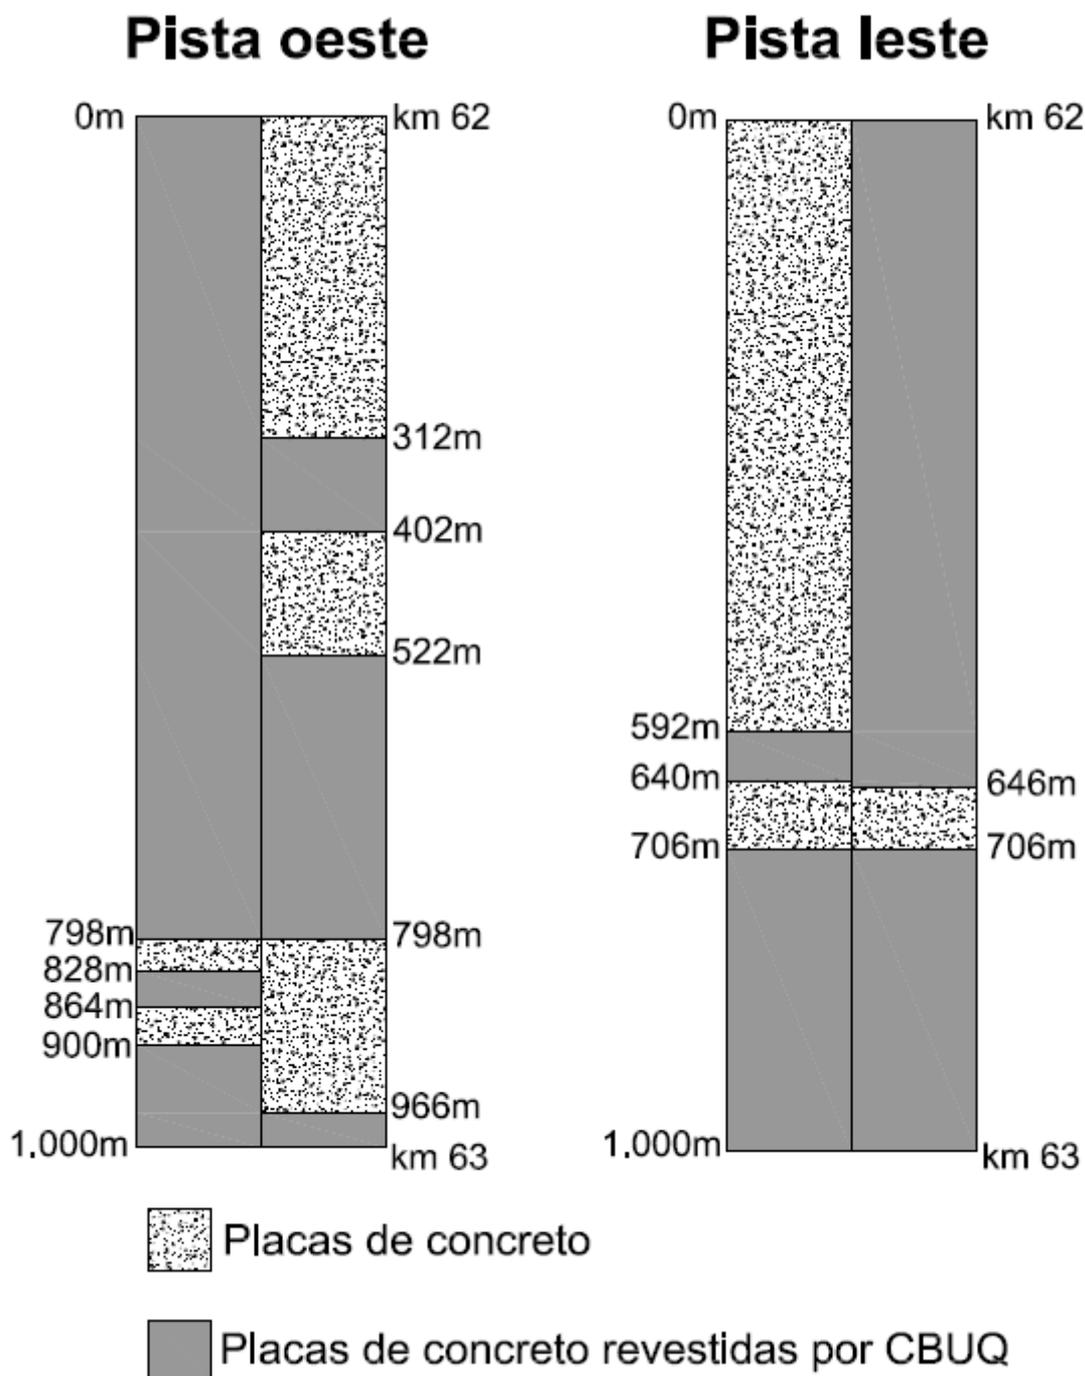
Figura 31 – Áreas das placas de concreto do km 62 revestidas por CBUQ

O km 62 da BR-101 foi pavimentado por placas de concreto de cimento Portland com dimensões aproximadas de 3,50m de largura por 6,00m de comprimento. Em campo, verificou-se a existência de trechos que estavam revestidos por CBUQ ao longo de toda pista Crescente (sentido Norte/Sul) e Decrescente (sentido Sul/Norte). Aproximadamente 64% da área das placas de concreto da pista Leste ou Decrescente estavam revestidas e na pista Oeste ou Crescente aproximadamente 67%, como se pode verificar na Figura 31.

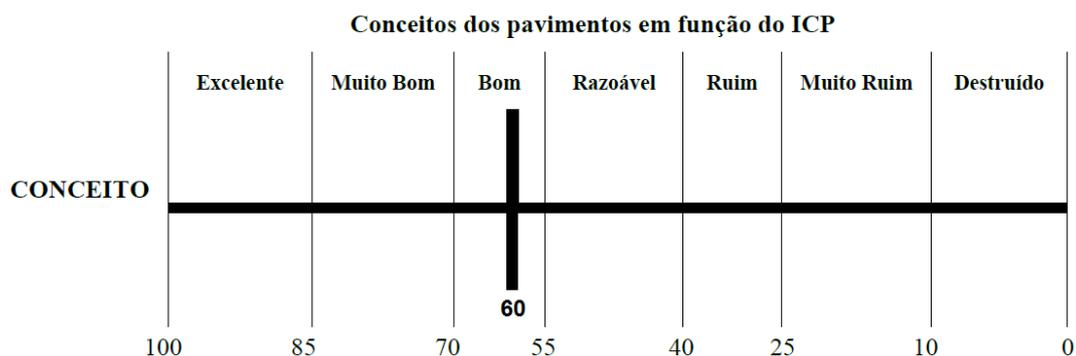
Figura 32 – Conceito do ICP da pista Crescente

PISTA CRESCENTE - Km 62 ao Km 63				
TIPOS DE DEFEITOS	GRAUS DE SEVERIDADE	Nº DE PLACAS AFETADAS	% DE PLACAS AFETADAS	VALOR DEDUZÍVEL
1	B	1	0%	0
2	B	3	1%	1
3	B	0	0%	0
4	B	0	0%	0
5	B	72	22%	2
6	B	54	16%	1
6	M	29	9%	4
6	A	29	9%	8
7	B	57	17%	7
8	B	225	68%	24
9	B	14	4%	0
10	-	85	26%	5
12	B	4	1%	1
16	B	2	1%	0
VALOR DEDUZÍVEL TOTAL				53
q				3
VALOR DEDUZÍVEL CORRIGIDO (VDC)				40
ICP = 100 - VDC				60
CONCEITO				BOM
TOTAL DE PLACAS = 165 X 2 = 330

A pista Crescente possui um ICP = 60, que caracteriza o pavimento com o conceito “BOM”. Isso se dá pelo fato de que os principais defeitos ocorridos no trecho são defeitos que possuem um baixo valor deduzível, principalmente por possuírem baixos graus de severidade e por conseqüência não diminuem tanto o valor do ICP. Existe a predominância de grandes reparos (8), falha nas selagens das juntas (5), desgaste superficial (10), desnível entre pavimento – acostamento (6) e fissuras lineares (7).

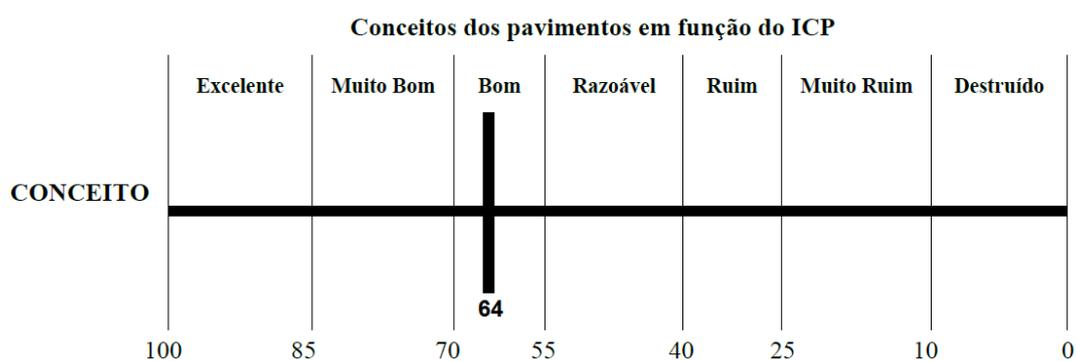
Figura 33 – Conceito do ICP da pista Decrescente

PISTA DECRESCENTE - Km 63 ao Km 62				
TIPOS DE DEFEITOS	GRAUS DE SEVERIDADE	Nº DE PLACAS AFETADAS	% DE PLACAS AFETADAS	VALOR DEDUZÍVEL
1	B	4	1%	1
2	B	5	2%	1
3	B	2	1%	1
4	B	2	1%	0
5	B	75	23%	2
6	B	26	8%	0
6	M	13	4%	2
6	A	11	3%	4
7	B	14	4%	3
8	B	204	62%	22
9	B	10	3%	0
10	-	173	53%	8
12	B	4	1%	2
16	B	1	0%	0
VALOR DEDUZÍVEL TOTAL				46
q				2
VALOR DEDUZÍVEL CORRIGIDO (VDC)				36
ICP = 100 - VDC				64
CONCEITO				BOM
TOTAL DE PLACAS = 164 X 2 = 328

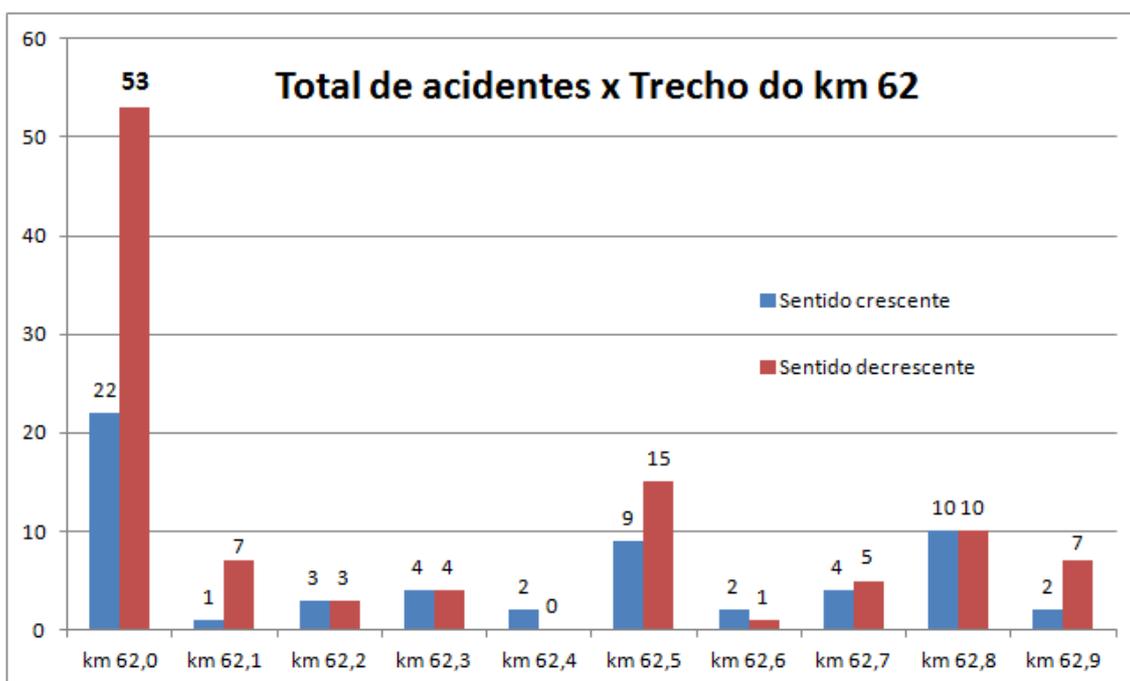
Gráfico 4 – Total de acidentes por trecho do km 62

Ao analisar o total de acidentes por trecho no km 62 (Gráfico 4), onde cada trecho corresponde a uma distância de 100m, percebe-se que houve uma quantidade atípica de acidentes no início do km 62 (nos 100m iniciais do trecho).

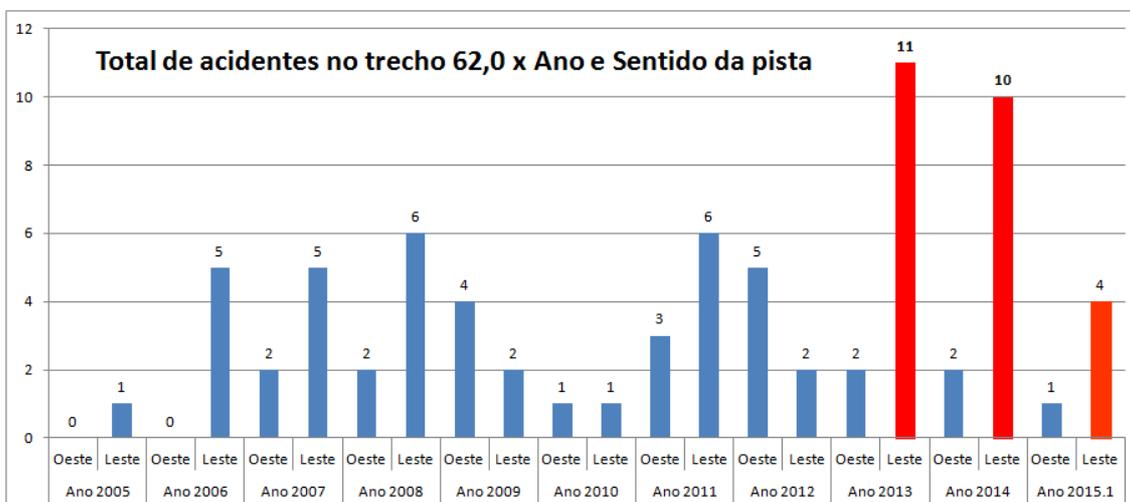
Gráfico 5 – Total de acidentes no trecho km 62,0 - km 62,1 por ano e sentido da pista

Fez-se necessário investigar com mais detalhes o que poderia causar tantos acidentes no trecho correspondente ao início do km 62, particularmente na pista Decrescente. O Gráfico 5 fornece a distribuição de todos os acidentes

ocorridos neste trecho crítico em função do ano e sentido da pista. É verificado que a partir do ano de 2013, na pista Leste (ou Decrescente) houve um aumento significativo de acidentes neste trecho.

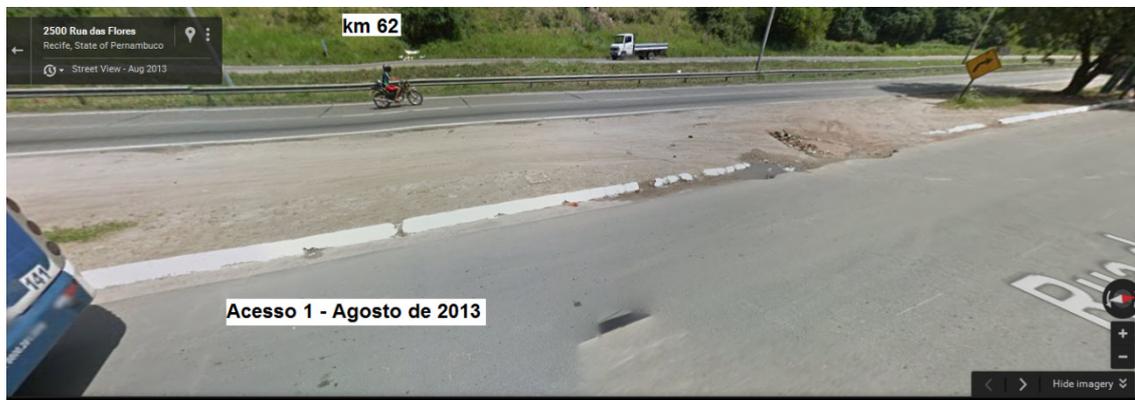
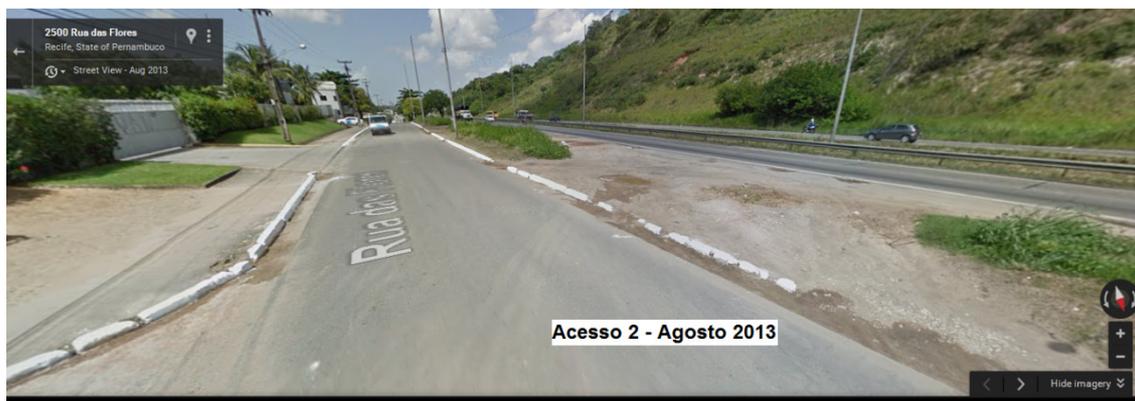
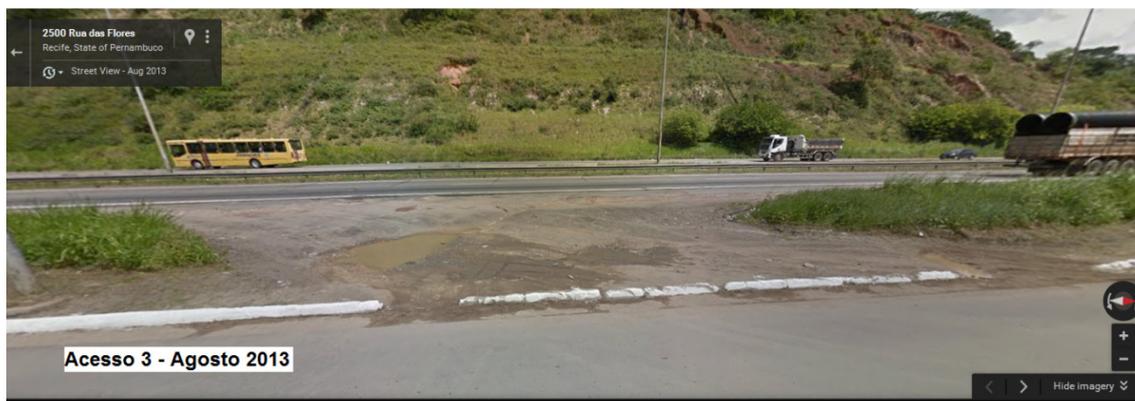
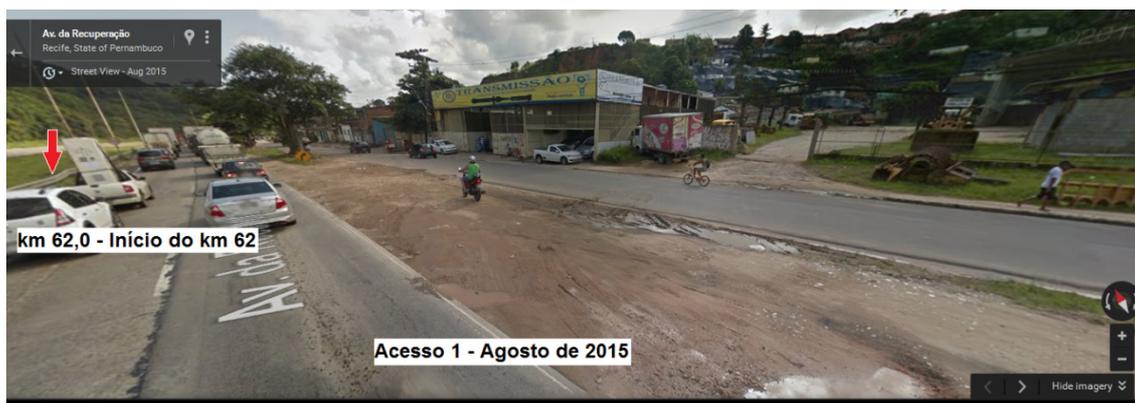
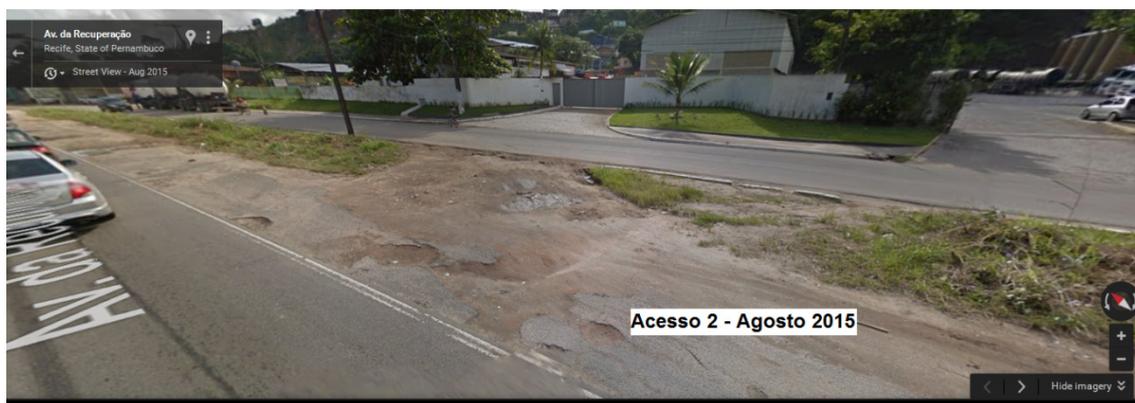
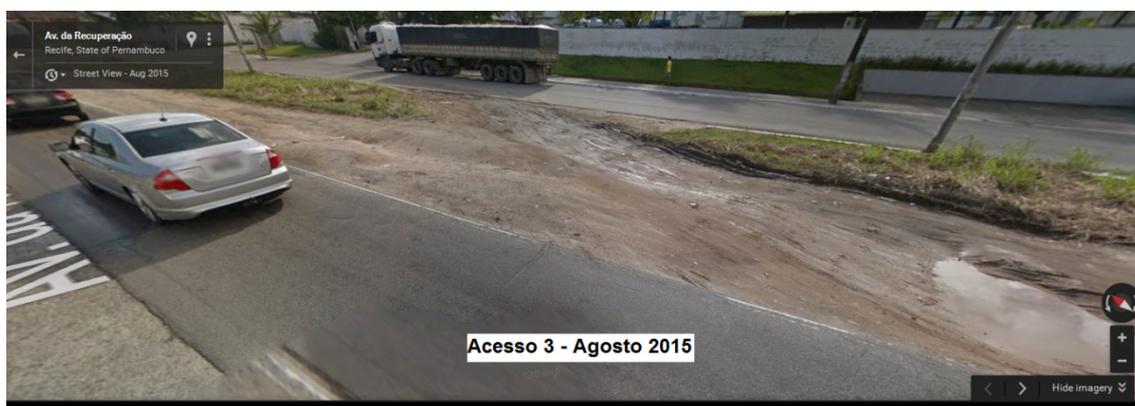
É possível ver marcas de rastros de veículos nos três acessos, tanto para transitar entre a via local (Rua das Flores) e a BR-101 (pista Leste ou Decrescente), quanto da BR-101 para a via local.

Em agosto de 2013 os Acessos 2 e 3 já eram utilizados pela população local da região, conforme pode-se observar pelas marcas de pneus, porém, a presença do meio-fio em boas condições de conservação demonstra que o fluxo de veículos que passavam por ali era bem menor comparado com fluxo do ano de 2015. Ao observar a Figura 47, percebe-se que o Acesso 1 era pouco utilizado ou estava no início do processo de utilização pela população.

pneus de veículos que se conformaram no solo, como mostra as Figuras 50, 51 e 52, que estes acessos irregulares continuaram a ser utilizados pelas pessoas de forma intensa. Este tipo de irregularidade torna a região um potencial local para acidentes rodoviários, principalmente no tocante a acidentes por colisões traseiras, laterais e transversais, uma vez que o veículo que utilizar deste acesso entrará na via com uma velocidade bem abaixo da velocidade dos demais veículos que trafegam a rodovia.

Fica justificável, portanto, que a partir do ano 2013 até o primeiro semestre de 2015, o aumento de acidentes nesse trecho da pista Leste poderia estar diretamente correlacionado ao crescente fluxo de veículos que utilizaram os acessos irregulares durante este período. O tráfego nestes acessos acaba acelerando a erosão e deterioração do meio meio-fio da pista local e do acostamento do trecho km 62,0 da rodovia.

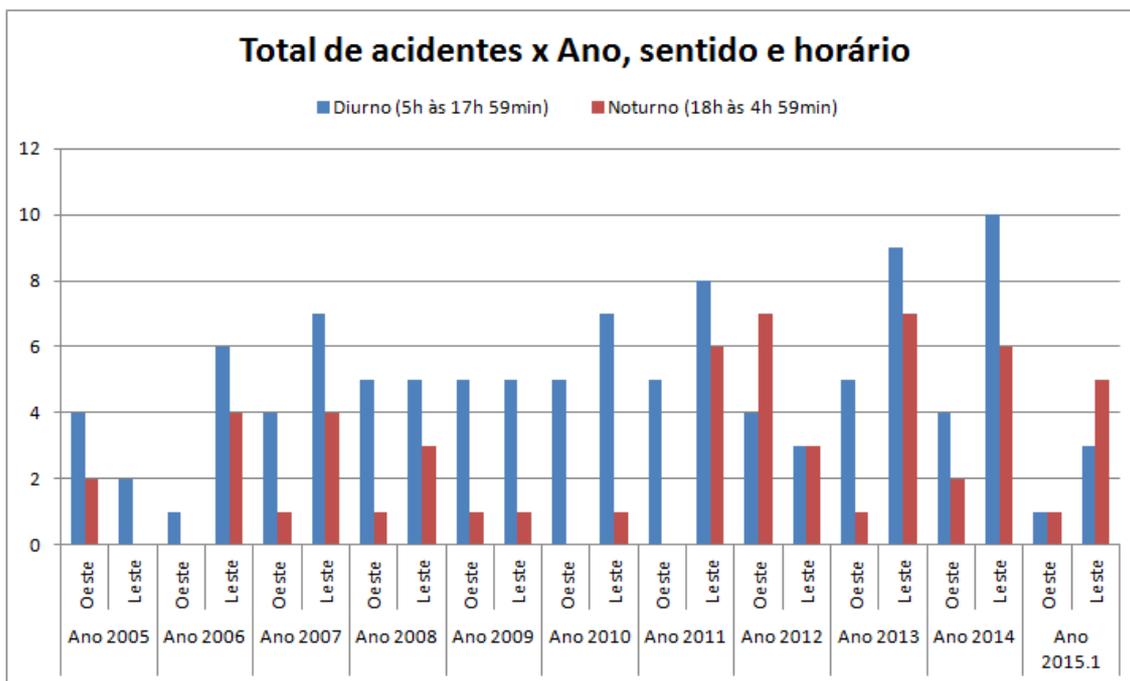
Gráfico 6 – Total de acidentes por ano, sentido e horário

Observa-se que a quantidade de acidentes noturnos a partir do ano 2011 aumentou um pouco em relação aos anos anteriores. Sabe-se que a iluminação do km 62 é precária e na maioria do trecho nem sequer há luminárias nos postes.

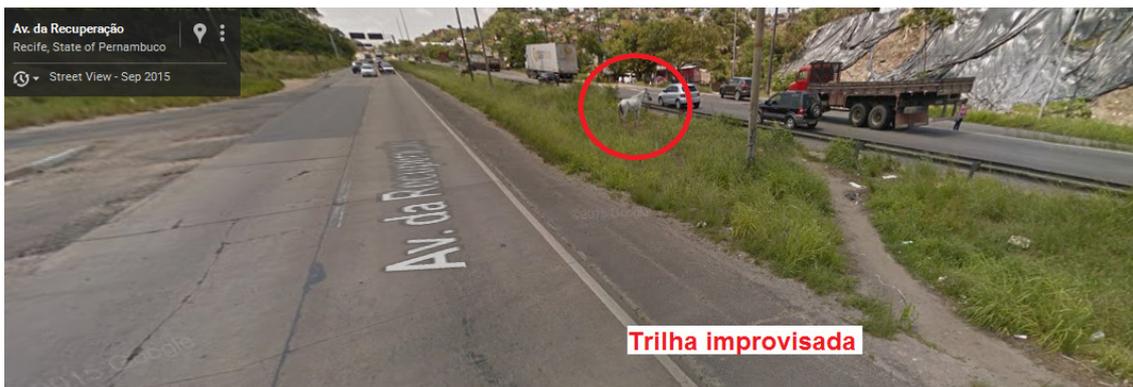
Figura 55 – Trecho da pista Crescente em setembro de 2015 (Google street view)

Ao percorrer o km 62, pela pista Crescente, no Street View do Google Maps, verificou-se que as imagens foram captadas no mês de setembro de 2015. Num trecho de aproximadamente 150m foram encontradas três trilhas utilizadas por pedestres para atravessar a rodovia e três cavalos, conforme mostram as Figuras 55, 56 e 57.

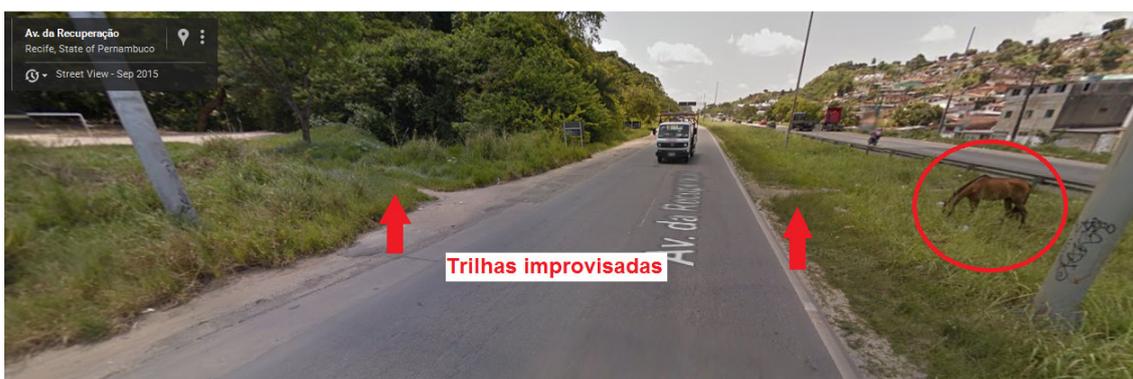
Figura 56 – Trecho da pista Crescente em setembro de 2015 (Google street view)

Outro cavalo e outras trilhas aproximadamente 50m após o local da foto da Figura 55.

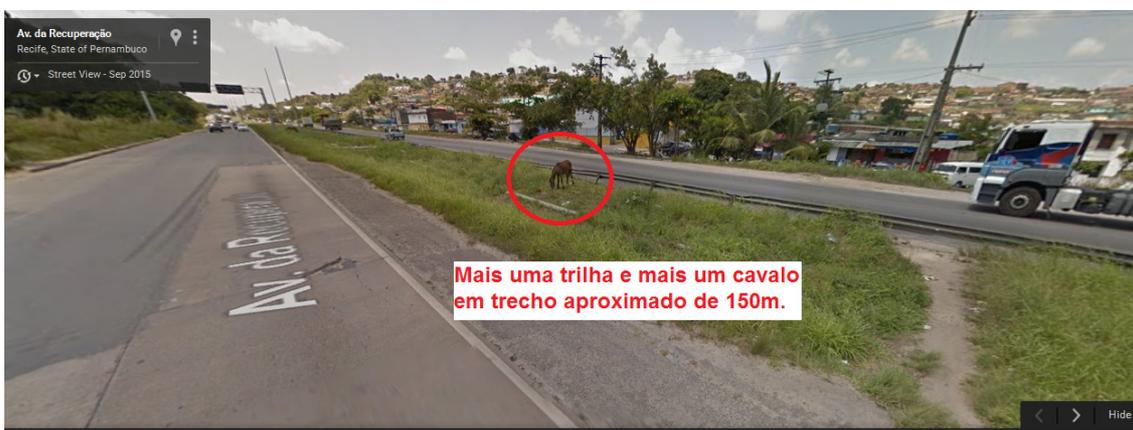
Figura 57 – Trecho da pista Crescente em setembro de 2015 (Google street view)

O local da Figura 57 fica também a aproximadamente 50m do local da Figura 56, e novamente pode-se verificar mais um cavalo e mais trilhas.
