**ESTUDO DOS ACIDENTES DA BR-101: TRECHO DO CONTORNO DO
RECIFE NO KM-55**

Trabalho de conclusão de curso apresentado
ao Departamento de Engenharia Civil da
Universidade Federal de Pernambuco para
obtenção do Grau de Engenheiro Civil.

Área de Concentração: Engenharia
Civil/Estradas e Transportes

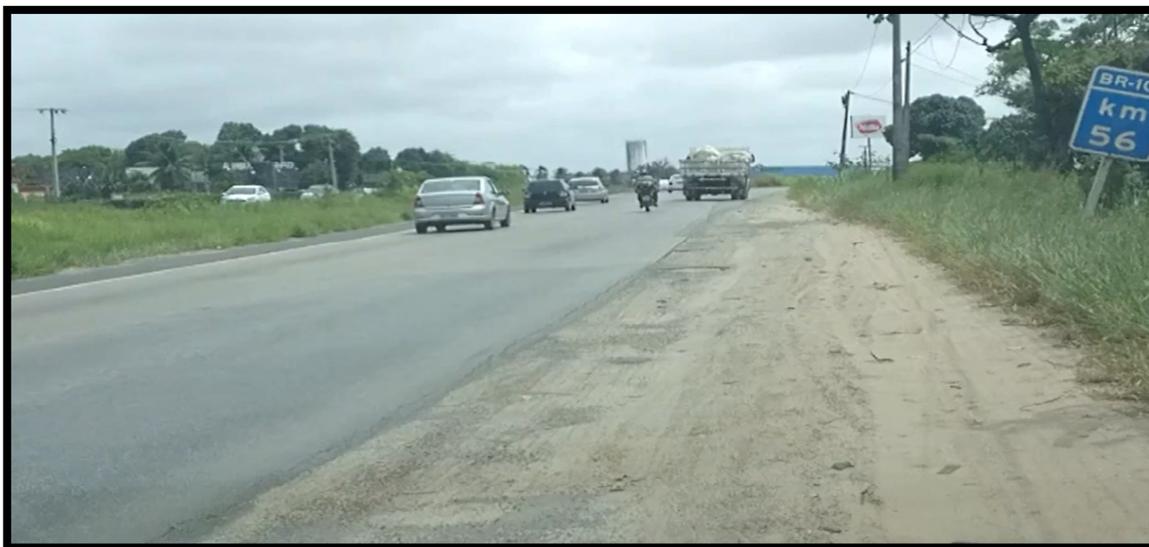
Ao contrário do início do trecho, tem uma placa indicando o início do próximo quilômetro (o km-56 e, portanto, o fim do km-55) no acostamento da pista de rolamento do sentido crescente (norte-sul). Essa placa, da mesma forma que muitas outras, não está rigorosamente localizada no início do km-56 (como se pode verificar através da

contagem dos quilômetros pelo contador do carro ou até mesmo pela página do *Google Maps*), mas está bem próxima.

Figura 6 - Fim do km-55, visto da pista com sentido crescente. (Fonte: Muniz, Igor N. A.)

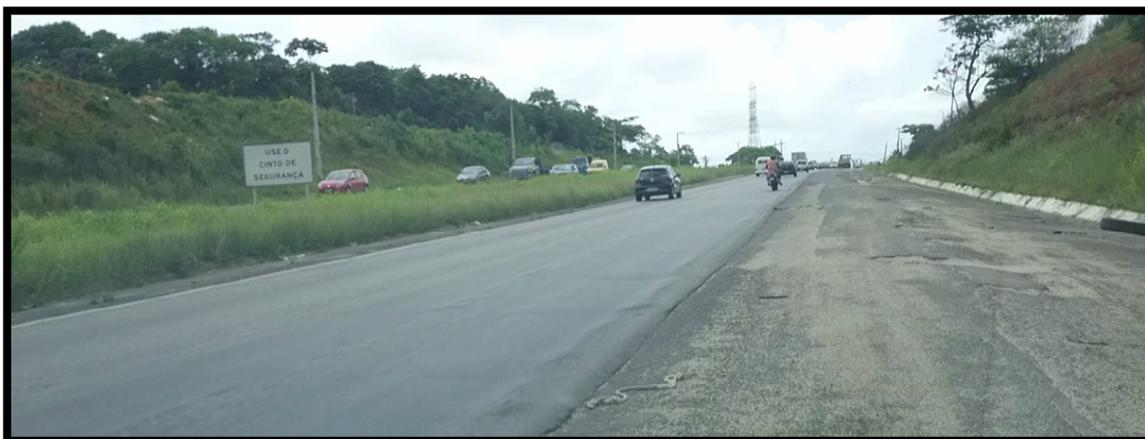
Figura 20 - Placa de sinalização educativa no acostamento à esquerda da pista sentido norte-sul. (Fonte: Muniz, Igor N.A.)

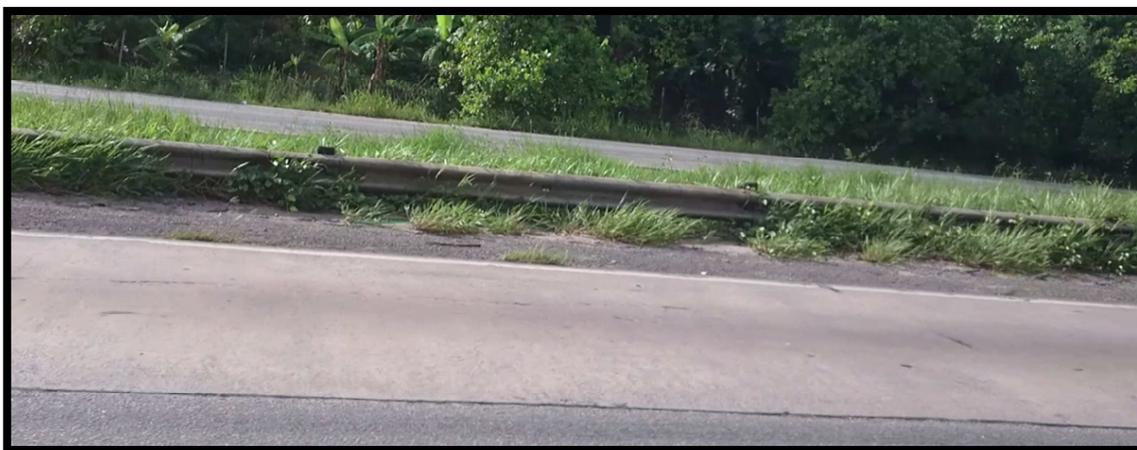
No geral, o sentido sul-norte do km-55 apresentou acostamentos em melhores condições que o sentido oposto. Seu acostamento interno apresenta condições boas, enquanto o externo intercala partes razoáveis com outras muito precárias e perigosas.

Figura 26 - Acostamento interno BR-101/PE no km-55 sentido sul-norte. (Fonte: Muniz, Igor N.A.)

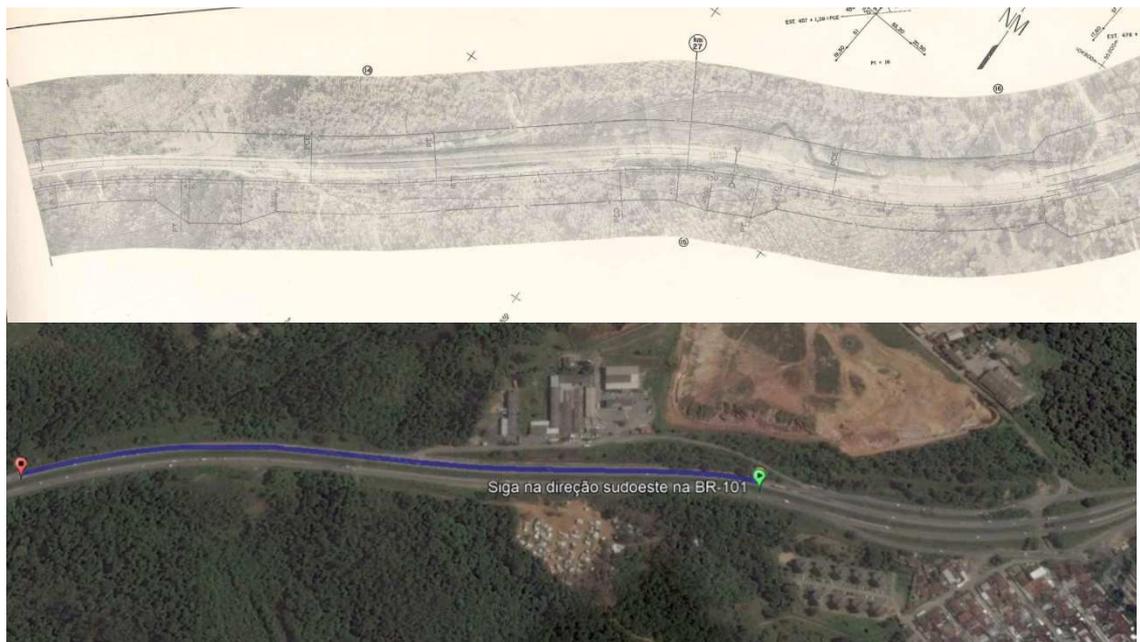
Com base na comparação entre a planta original e uma imagem de satélite obtida através do programa “*Google Earth*”, pôde-se perceber que a geometria do trecho não sofreu nenhuma modificação representativa no tocante à pista principal, entretanto ficou clara a adição de um acesso ao bairro de “Jardim Paulista” na lateral do sentido sul-norte e de um acesso para quem vem de “Jardim Paulista” entrar na “BR-101” sentido norte-sul.

Figura 30 - Comparativo entre planta original e imagem de satélite atual da geometria do km-55. (Fontes: DNER e Google Earth.)

Embora esses acessos laterais não estejam situados dentro do quilômetro estudado, eles estão muito próximos do início, em ambos os sentidos. Junte-se a isso o fato deles estarem localizados imediatamente após uma curva que inicia o km-55 e o fato de não haver sinalização alertando, e tem-se um grande potencial causador dos acidentes registrados no início do quilômetro estudado.

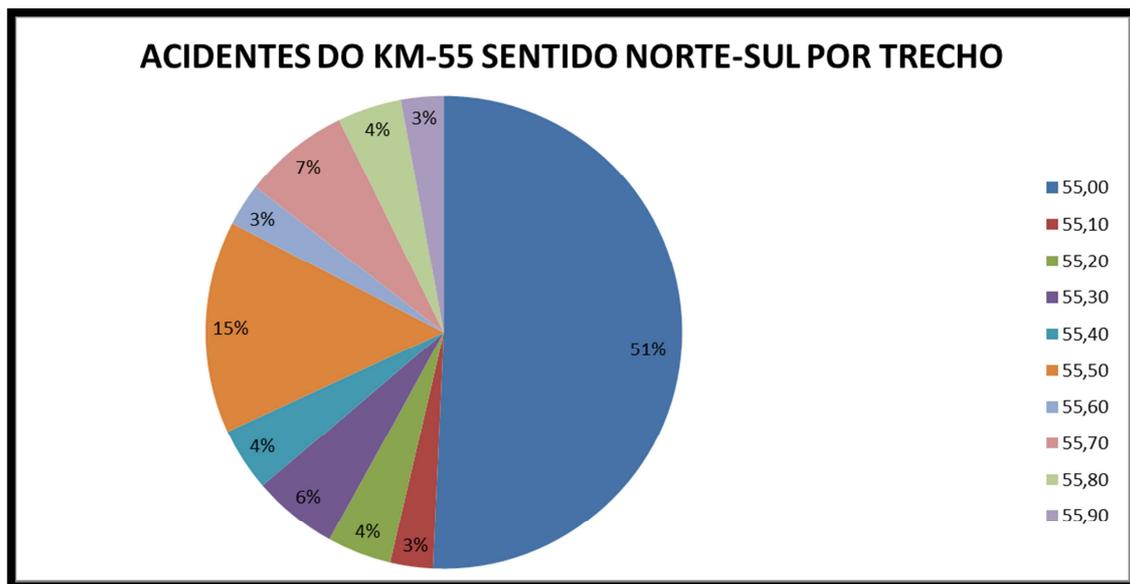
Em relação aos subtrechos, chama atenção novamente a grande concentração de acidentes nos primeiros 100 metros (corresponde a 51% do total), o que pode estar relacionado ao fato dos agentes de trânsito, muitas vezes, não especificarem o local exato do sinistro, colocando apenas o quilômetro onde ocorreu.

Outra provável causa é que no início do “km-55 sentido norte-sul” temos uma entrada para a “BR-101” logo após uma curva, sem nenhuma sinalização alertando, o que pode estar causando frenagens bruscas e acidentes, em consequência.

Gráfico 14 - Percentual de acidentes do km-55 sentido norte-sul, por subtrecho. (Fonte: Muniz, Igor N.A.)
