**UNIVERSIDADE FEDERAL DE PERNAMBUCO**  
**CENTRO DE TECNOLOGIA E GEOCIÊNCIAS**  
**DEPARTAMENTO DE ENGENHARIA CIVIL E AMBIENTAL**  
**CURSO DE GRADUAÇÃO EM ENGENHARIA CIVIL**

**ANÁLISE DOS ACIDENTES NA BR-101/PE: NO TRECHO DO CONTORNO**  
**RECIFE E SUBTRECHO KM 80**

Monografia apresentada à Universidade Federal de Pernambuco como parte dos requisitos para aprovação na disciplina Trabalho de Conclusão de Curso.

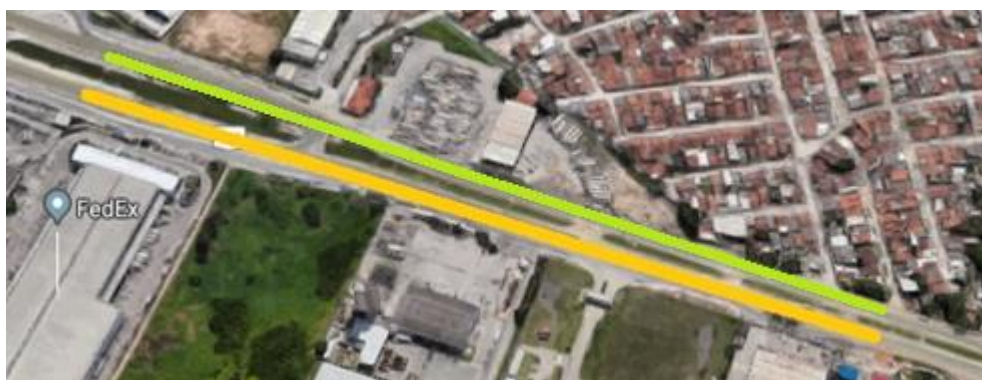
**FIGURA 6** – Localização do trecho em estudo na BR-101

O trecho ao qual o estudo corresponde é pertencente ao km 80 da BR-101 nos dois sentidos (Norte-Sul e Sul-Norte) em pista duplicada, que contorna o Recife e situa-se no bairro de Prazeres, Jaboatão dos Guararapes, especificamente em frente a FEDEX. Ao longo da sua extensão, observa-se um elevado fluxo de veículos (de pequeno, médio e grande porte), e ainda a presença de pontos de embarque e desembarque do sistema de transporte público. Na ilustração abaixo observa-se a localização do trecho:

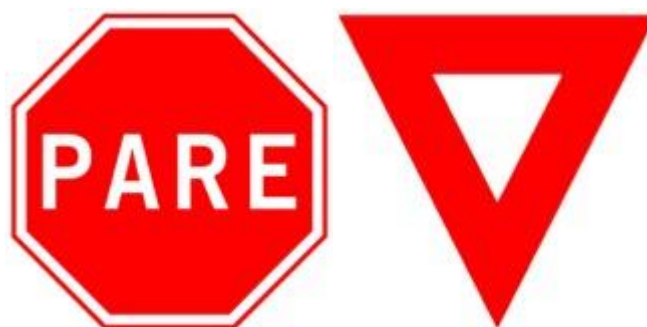
**FIGURA 7** – Exemplo de sinalização vertical de regulamentação.

- Sinalização de Regulamentação: Tem por finalidade de comunicar aos usuários as condições, proibições, restrições ou obrigações na via. O descumprimento da mensagem transmitida acarreta em infração.

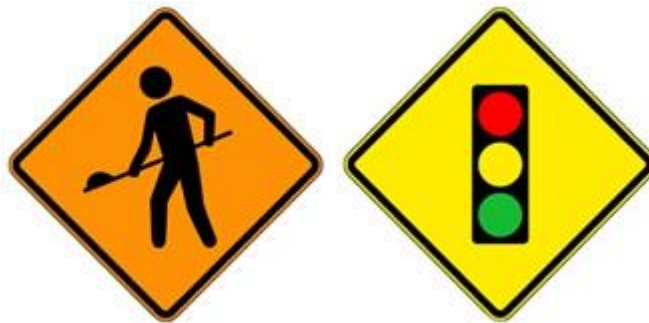
**FIGURA 9** – Exemplos de sinalizações verticais de advertência.

- Sinalização de Advertência: Tem por finalidade alertar aos usuários da via as condições potencialmente perigosas, indicando sua natureza.

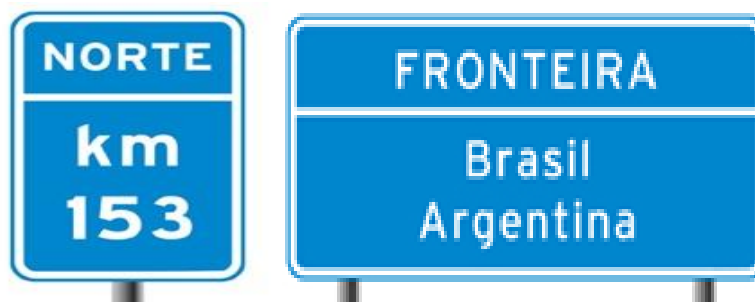
**FIGURA 10** – Exemplos de sinalizações verticais de indicação.

- Sinalização de Indicação: Tem por finalidade identificar as vias, os destinos e os locais de interesse; orientar os condutores de veículos quanto aos percursos, destinos, distancias e serviços auxiliares.
