**UNIVERSIDADE FEDERAL DE PERNAMBUCO**  
**CENTRO DE TECNOLOGIA E GEOCIÊNCIAS**  
**DEPARTAMENTO DE ENGENHARIA CIVIL E AMBIENTAL**  
**CURSO DE GRADUAÇÃO EM ENGENHARIA CIVIL**

**REGISTROS DE PATOLOGIAS EM EDIFICAÇÕES DO SÍTIO**  
**HISTÓRICO DE OLINDA-PE NO PERÍODO DE 2011 A 2021:**  
**CASAS E IGREJAS**

Trabalho de Conclusão de Curso apresentado ao Curso de Graduação em Engenharia Civil da Universidade Federal de Pernambuco, como requisito parcial para obtenção do grau de Bacharel em Engenharia Civil.

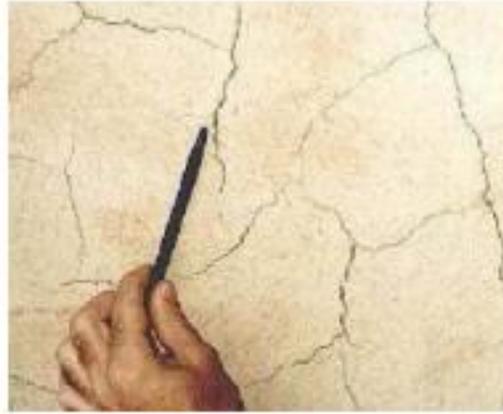
Figura 2.1 - Fissura

Fissuras são aberturas finas e compridas, porém de pouca profundidade. Costumam ser superficiais, atingindo a massa corrida ou a pintura. As aberturas chegam até 0,5mm (BRAGA, 2010).

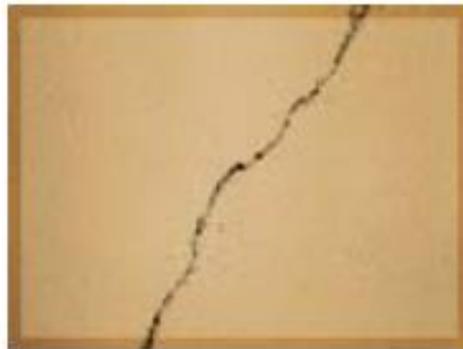
Figura 2.2 - Trinca

As trincas são aberturas mais profundas e acentuadas que as fissuras, provocando separação das partes. Elas podem indicar que algo grave está ocorrendo, requerendo atenção. As aberturas vão de 0,5mm a 1,5mm (BRAGA,2010).

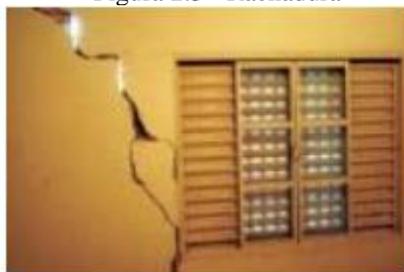
Figura 2.3 - Rachadura

Rachaduras são aberturas grandes, acentuadas e profundas, também causando separação das partes e de maior gravidade, pois uma vez que afeta o elemento estrutural, compromete a estabilidade da edificação, pondo em risco a vida dos usuários. A abertura varia de 1,5mm a 3mm (BRAGA, 2010).

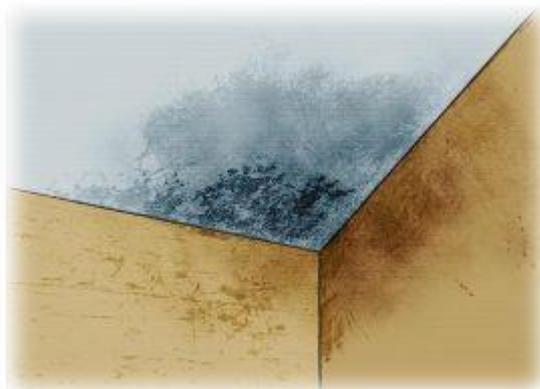
Figura 2.4 - Umidade devido a intempéries

É a infiltração devido a água das chuvas, que penetra através dos telhados, paredes e lajes, decorrente da falta de impermeabilização adequada. Durante o período chuvoso, é comum as edificações atingidas apresentarem manchas de tamanhos e formas variadas (OLIVEIRA, 2021).

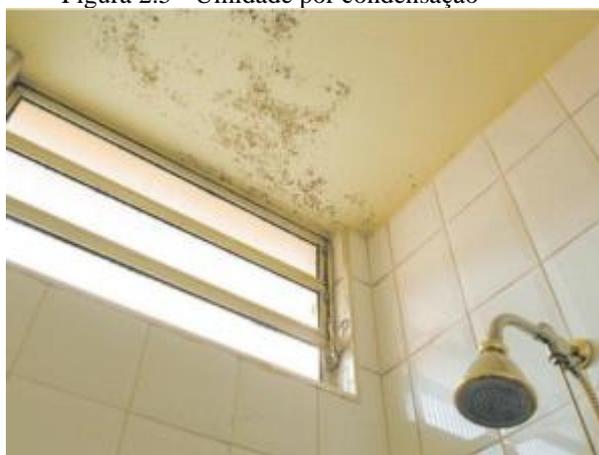
Figura 2.5 - Umidade por condensação

Comum em áreas com muita exposição a vapor de água, que entra em contato com uma superfície mais fria (vidros, metais, janelas) e volta ao estado líquido, penetrando em superfícies vulneráveis. Esse tipo de infiltração é mais comum em áreas como banheiros e cozinhas, que possuem menos ventilação. Apresenta maior penetração nos poros do gesso e outros materiais do revestimento, favorecendo a formação do mofo (OLIVEIRA, 2021).

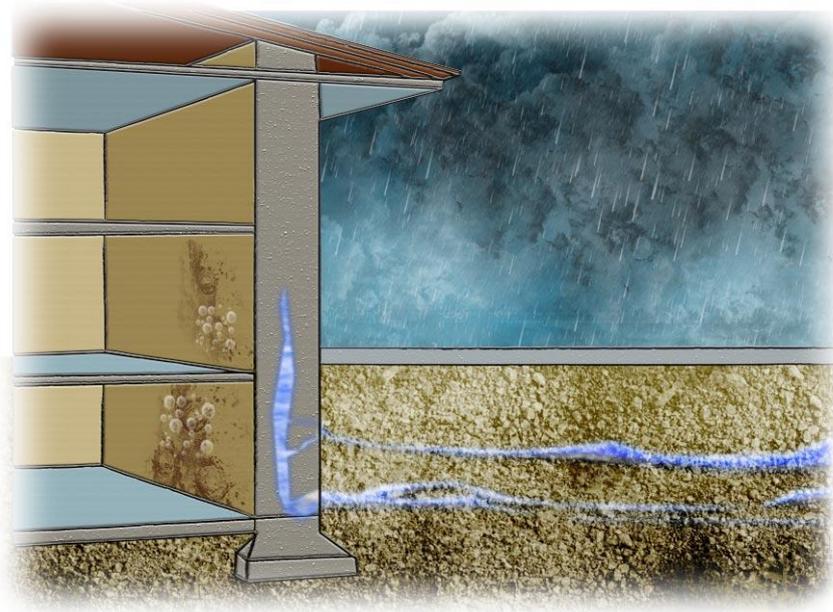
Figura 2.6 - Umidade ascendente por capilaridade

A água presente no solo penetra nos poros da argamassa através da capilaridade, e sobe por toda estrutura, se apresentando nas partes inferiores. É o tipo mais comum em construções, especialmente em residências, devido as paredes ligadas a fundação, e a mesma em contato direto com o solo (OLIVEIRA, 2021).

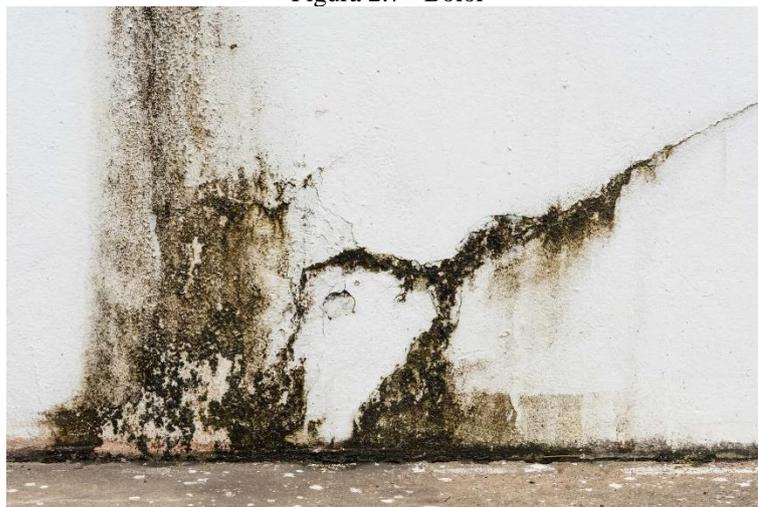
Figura 2.7 - Bolor

Mofo ou Bolor ocorre pela colonização de fungos em áreas com muita umidade ou pouca luz do sol, causando manchas escuras indesejadas e exalando cheiro forte. É comum o aparecimento de bolor em áreas que apresentam infiltração ou vazamento de tubulação. Por estar ligado a presença de umidade, a presença de bolor é um problema comum em áreas de clima tropical (MAIA; GURGEL, 2018).

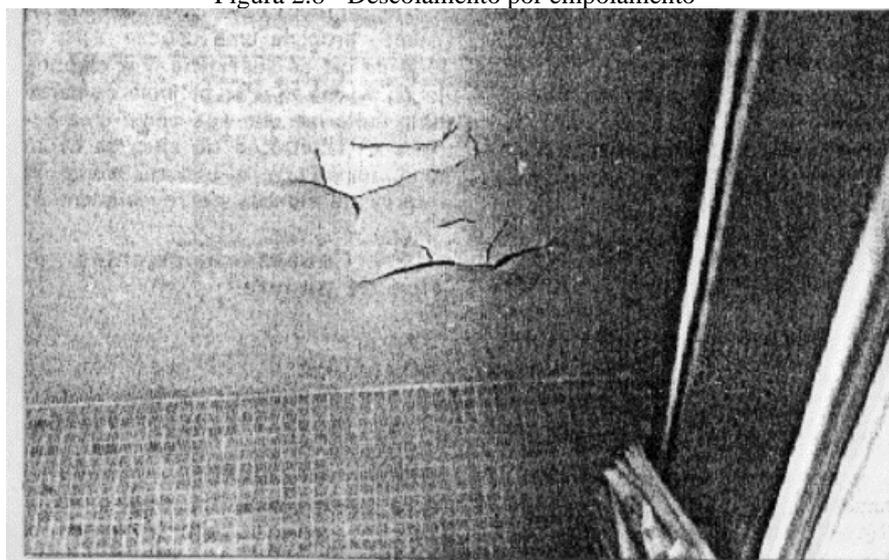
Figura 2.8 - Descolamento por empolamento

A superfície do reboco se descola do emboço, causando bolhas que aumentam progressivamente. Entre as causas, estão a infiltração de umidade e a presença de cal parcialmente hidratada, que ao se extinguir depois de aplicada, apresenta aumento de volume e se expande (BAUER, 1997).

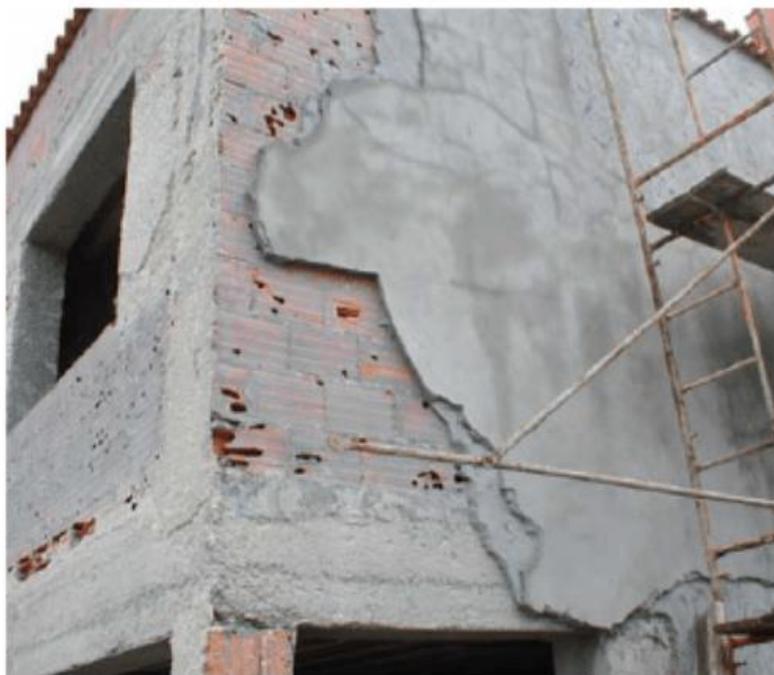
Figura 2.9 - Descolamento com placas

Consiste no descolamento em forma de placas, que são endurecidas e se quebram com dificuldade. Entre as causas estão: argamassa muito rica e/ou aplicada em camada muito espessa, superfície de base muito lisa e/ou impregnada com substância hidrófuga; ausência de chapisco; superfície de contato com a camada inferior com a presença de placas de mica (CINCOTTO, 1988 apud SEGAT, 2005).

De acordo com Bauer (1997), consiste numa deficiência entre as camadas de argamassa ou das mesmas com a base. Como causas são citadas: preparação inadequada da base de concreto, com presença de pó, resíduos ou agente desmoldante; molhagem deficiente da base; ausência de chapisco; argamassa em espessura excessiva; argamassa rica em cimento; acabamento superficial inadequado da camada intermediária e aplicação de camadas de argamassas com resistência inadequada interpostas.

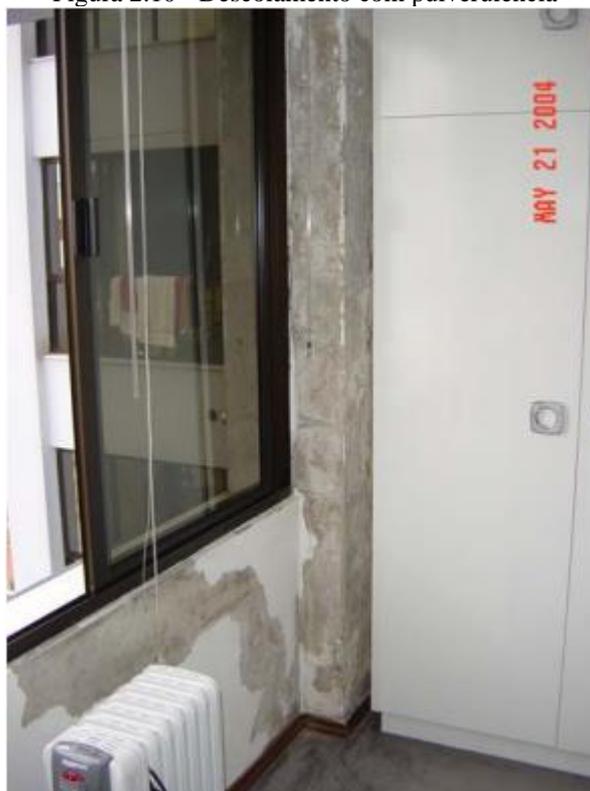
Figura 2.10 - Descolamento com pulverulência

Consiste numa argamassa friável, cuja característica notável é se desagregar quando pressionada. Bauer (1997) cita como causas: pintura executada antes de ocorrer a carbonatação da cal da argamassa; empregos de adições substitutas da cal hidratada, sem propriedades de aglomerantes; hidratação inadequada da fração de cimento da argamassa; argamassa pobre em aglomerantes; argamassa utilizada após prazo de utilização (tempo de pega); tempo de estocagem ou estocagem inadequada; emprego de argamassa contendo cimento e adição de gesso.

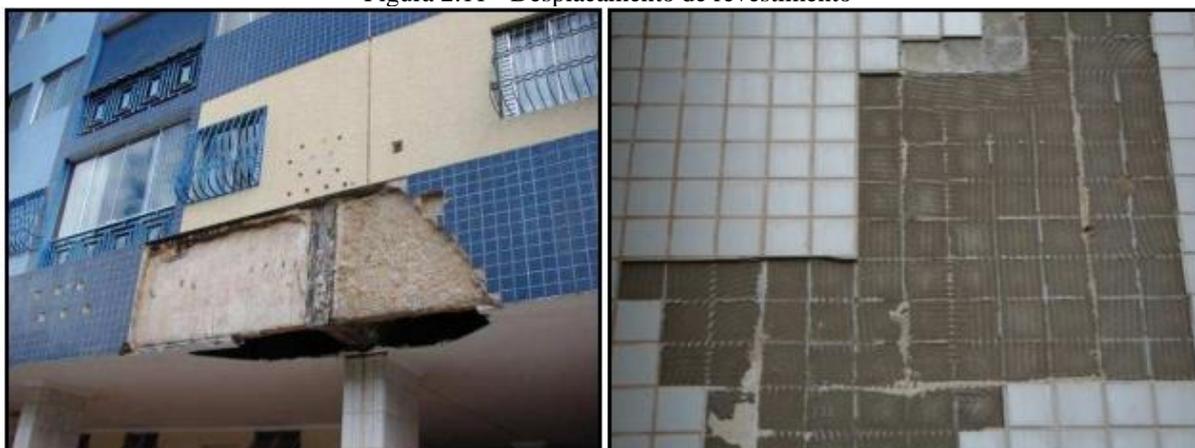
Figura 2.11 - Desplacamento de revestimento

O deslocamento é uma falha posterior ao descolamento, consistindo na queda do revestimento, podendo levar junto consigo a argamassa de assentamento ou até o emboço. Descolamentos e deslocamentos estão entre os problemas mais críticos envolvendo revestimentos de fachadas, devido ao risco de acidentes em caso de queda das placas ou camadas do revestimento (ANTUNES, 2010).

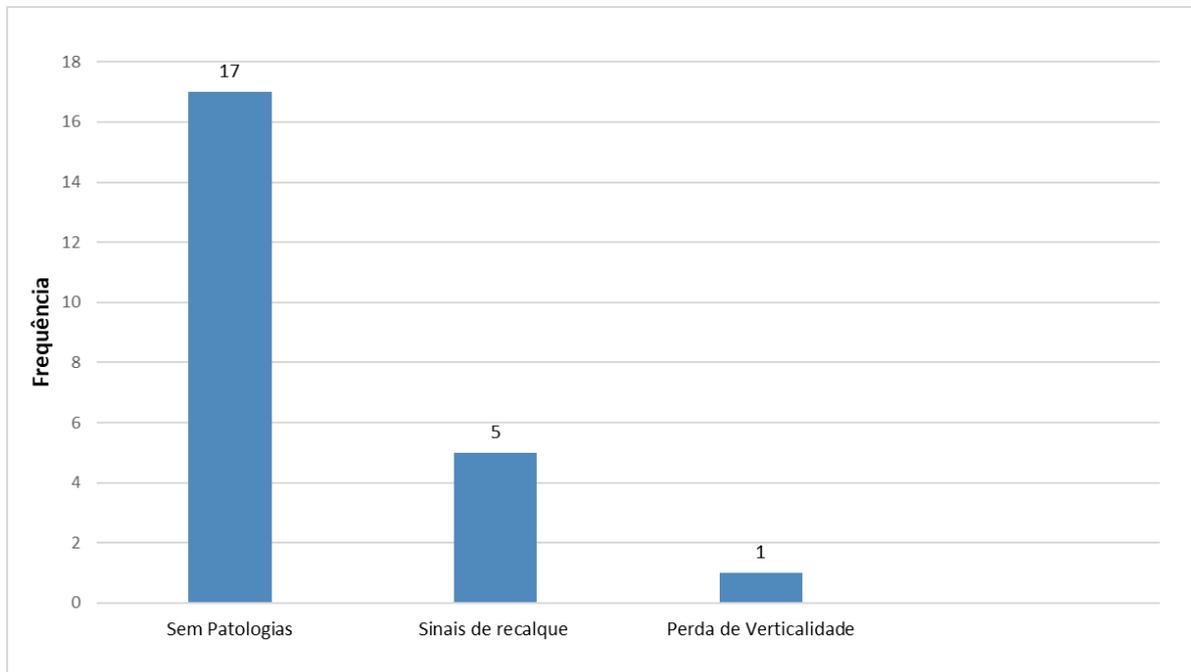
Gráfico 4.1 - Frequência de manifestações patológicas na parte do solo.

17 edificações não apresentaram manifestações patológicas no solo. Nos relatórios analisados, a quantidade de aparição de recalque diferencial é 2,5 vezes mais que a de perda de verticalidade.

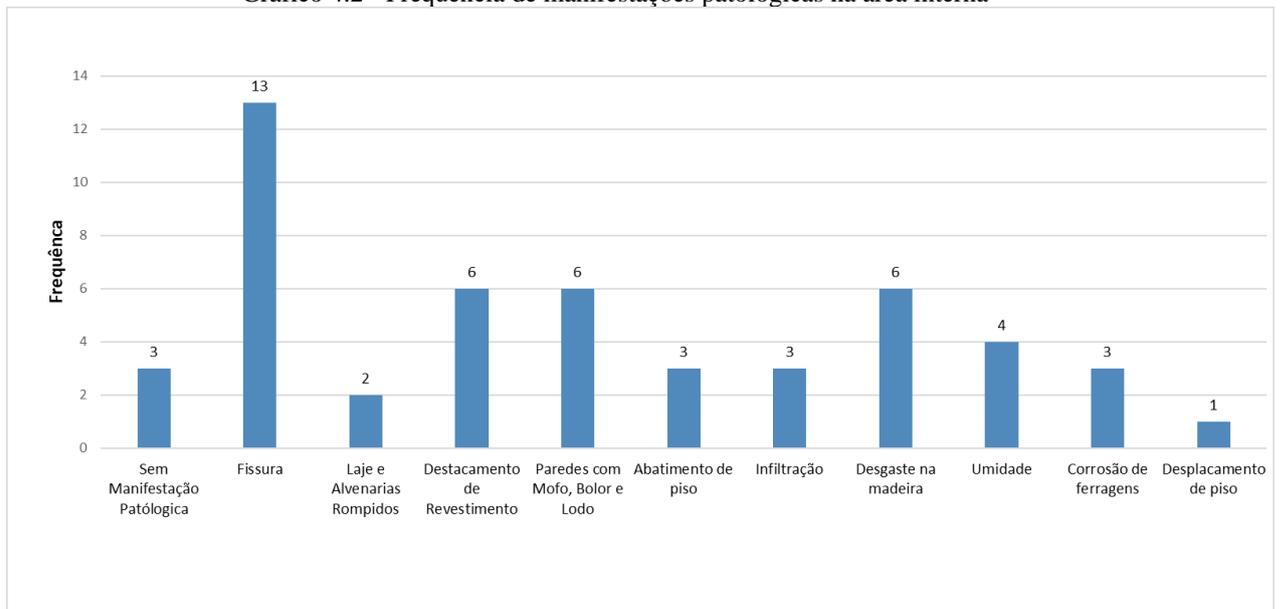
Gráfico 4.2 - Frequência de manifestações patológicas na área interna

Apenas 3 edificações não apresentaram nenhuma das 10 manifestações patológicas identificadas na parte interna, ao longo dos relatórios analisados, como podemos ver no gráfico 4.2.

Notou-se que a aparição de fissuras, ocorre numa frequência 3x maior que algumas das outras patologias analisadas.

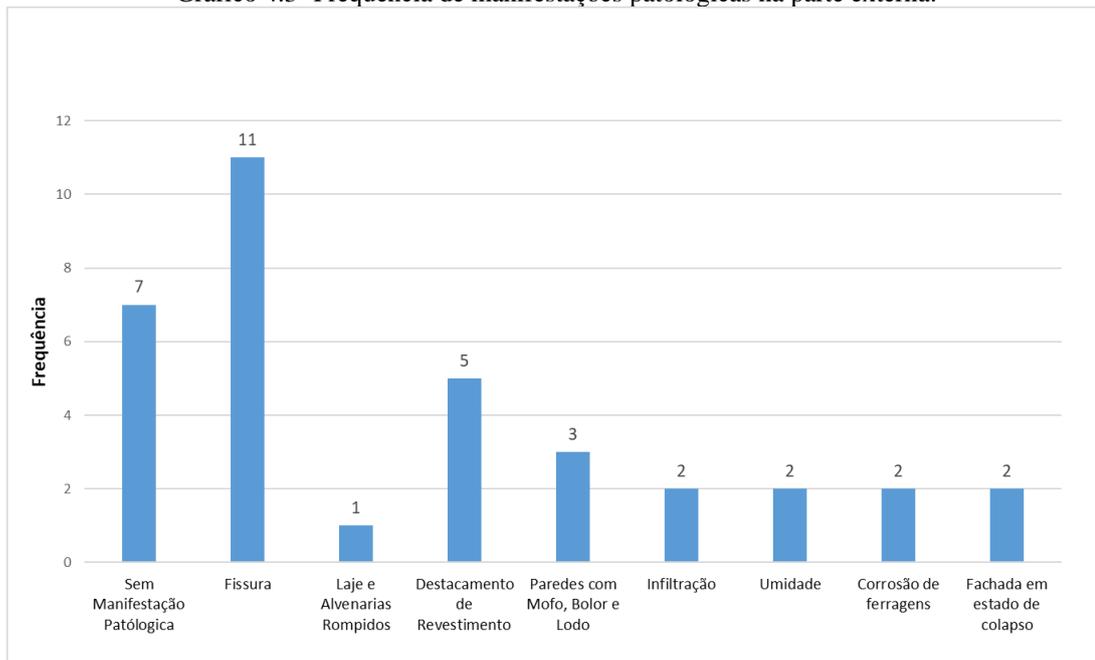
Gráfico 4.3- Frequência de manifestações patológicas na parte externa.

Na parte externa, 7 edificações não apresentaram manifestações das 22 analisadas, como podemos ver no gráfico 4.3.

Fissuras e Rachaduras seguem sendo as manifestações patológicas que aparecem com uma maior frequência, chegando a ter uma frequência 5x maior que algumas patologias.

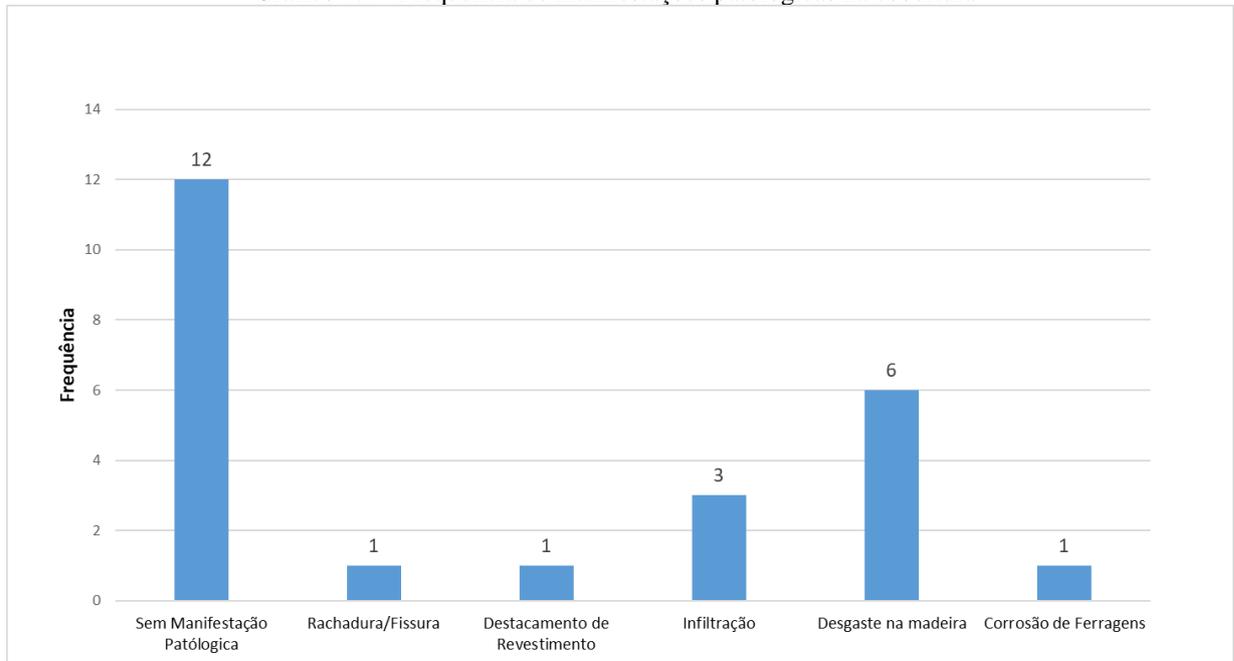
Gráfico 4.4 - Frequência de manifestações patológicas na cobertura

Na cobertura, 12 edificações não apresentaram manifestações patológicas, sendo um número bastante considerável em relação as outras partes analisadas. Podemos visualizar melhor no gráfico 4.4.

Desgaste na madeira é a manifestação com maior ocorrência na parte da cobertura.

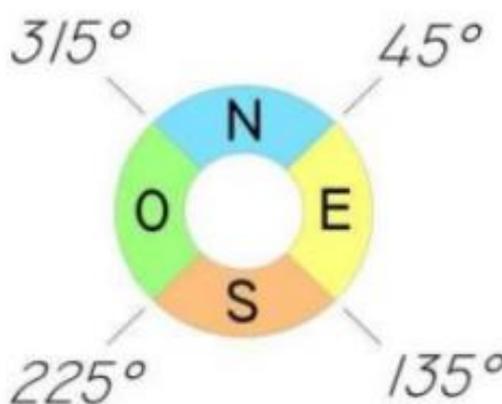
Figura 4.1- Sistema de classificação da orientação cardeal das fachadas analisadas.

Após realizada a catalogação das manifestações patológicas encontradas na realização da vistoria, também foi feito a catalogação da orientação das fachadas com base na orientação cardeal, de acordo como está mostrado na figura 4.1.

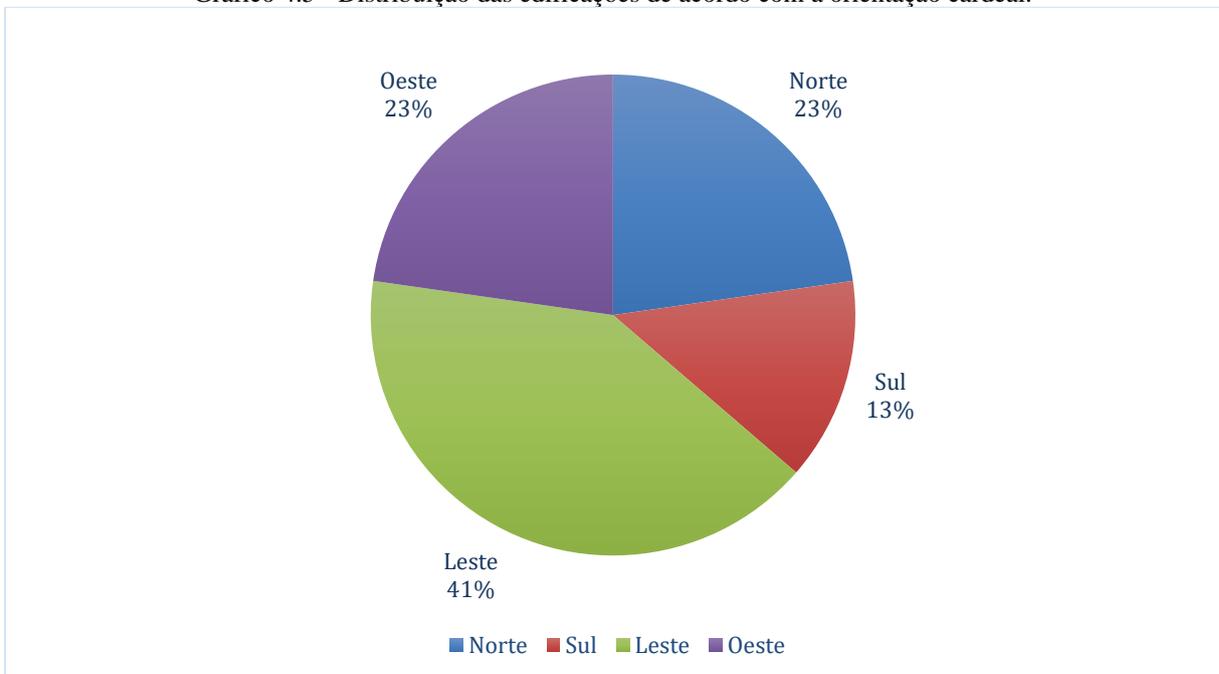
Gráfico 4.5 - Distribuição das edificações de acordo com a orientação cardeal.

E no gráfico 4.5, é possível ter uma melhor visualização de como as edificações estão distribuídas com relação a orientação cardeal.
