**BLINDAGEM BALÍSTICA DE COMPÓSITO POLIMÉRICO CONTRA O  
VANDALISMO E PROTEÇÃO UV PARA CADEIAS DE ISOLADORES DE VIDRO  
EM LINHAS DE TRANSMISSÃO**

Tese submetida ao Programa de Pós-Graduação em Tecnologias Energéticas e Nucleares do Departamento de Energia Nuclear da Universidade Federal de Pernambuco para obtenção do título de Doutor em Tecnologias Energéticas e Nucleares. Área de Concentração: Dosimetria e Instrumentação.

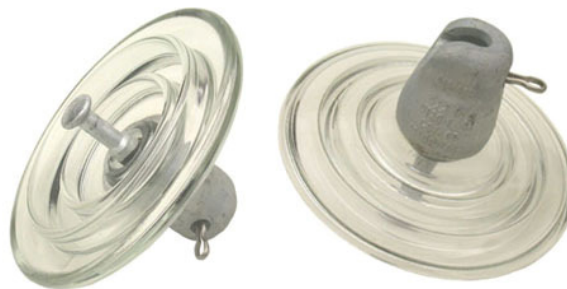
Os isoladores de vidro têm uma longa tradição no Brasil e possuem vida útil acima de 40 anos. A Figura 1 mostra isoladores de vidro típicos de linhas de 230kV, e suas principais propriedades estão apresentadas na Tabela 1.

Figura 1. Fotografia de isoladores de vidro tipo suspensão, modelo concha-bola, comuns em LT's de 230 kV. (SANTA TEREZINHA, 2007).

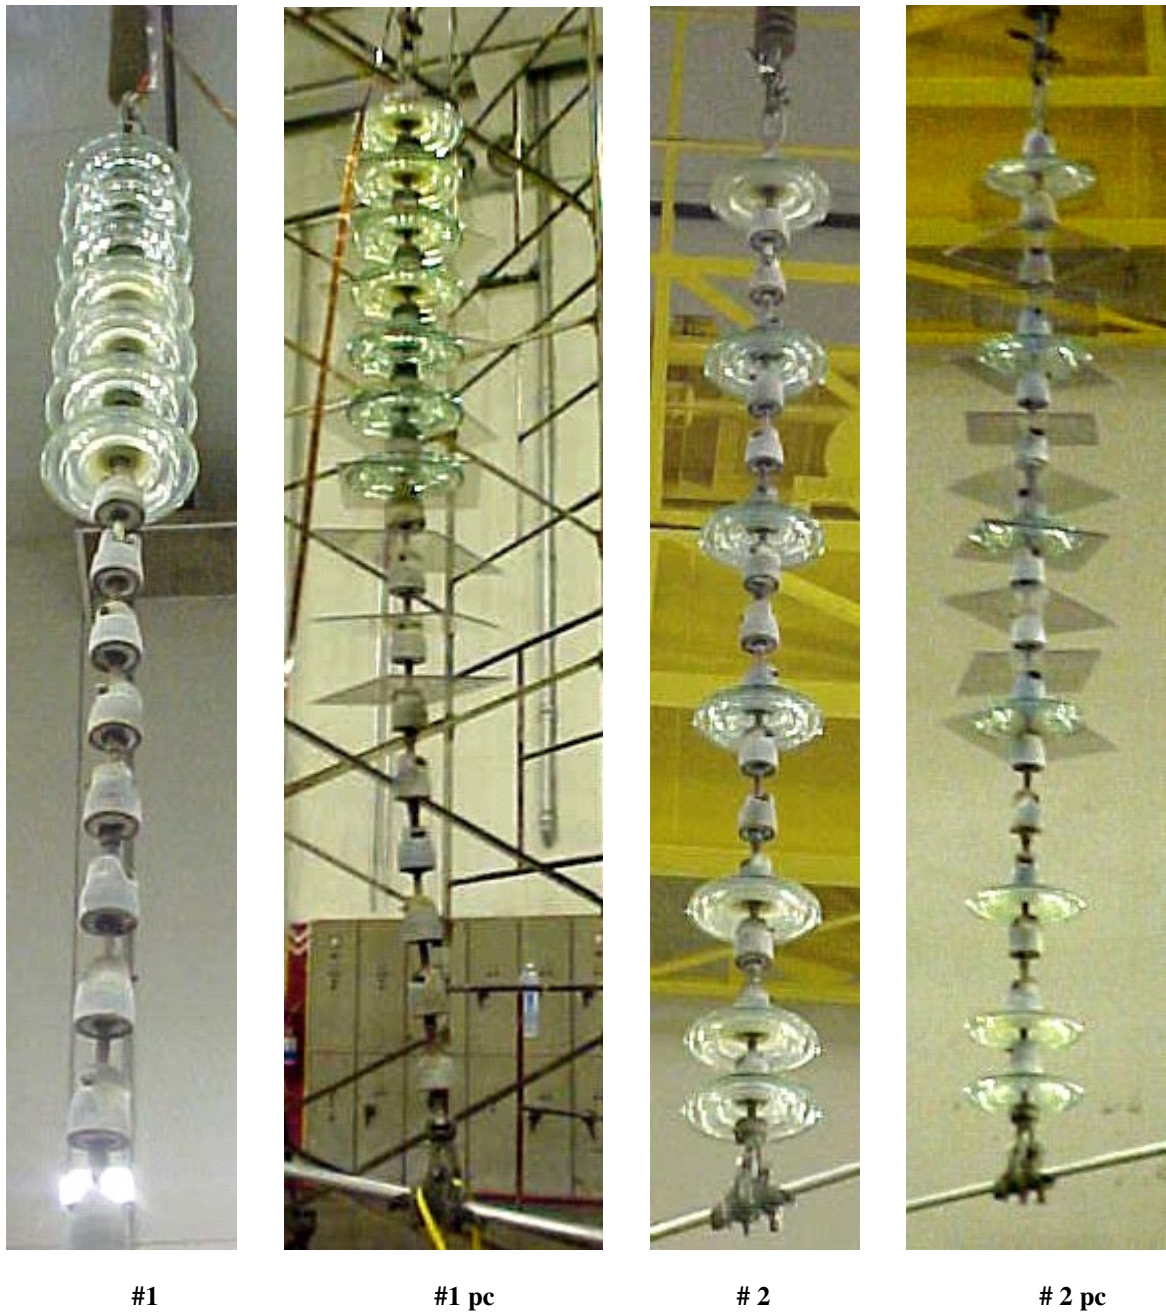
Figura 17. Configurações do ensaio de alta tensão. (#1) Arranjo n° 1. (#1pc) Arranjo n° 1 com escudos de PC. (#2) Arranjo n° 2. (#2pc) Arranjo n° 2 com escudos de PC.

Os ensaios de alta tensão foram realizados no Instituto de Eletrotécnica e Energia da Universidade de São Paulo (IEE- USP), com capacidade para realizar ensaios de impulsos de tensão até 1300 kV, como também ensaios de tensão em frequência industrial (60 Hz) até 800 kV. O objetivo do experimento foi avaliar a performance elétrica do escudo de PC numa

cadeia de isoladores de vidro típica de linhas de 230 kV. Os valores de tensão disruptiva foram medidos em frequência industrial (média de 5 medições), correspondendo à condição normal de funcionamento da LT. Também foram realizados ensaios de tensão disruptiva sob impulso de manobra com polaridades negativa e positiva (média de 20 medições para cada tipo), os quais simulam o surto de tensão na LT (condição mais severa). O experimento foi conduzido segundo a norma NBR 6936 (Técnicas de ensaios elétricos de alta tensão, abril/1992). Foram utilizados 16 isoladores de vidro, secos e sem poluição, dispostos em uma cadeia vertical, dos quais 7 eram íntegros e 9 quebrados, o que corresponde à condição de isolamento mínimo (crítico) para uma linha de 230kV. Os 7 isoladores inteiros foram posicionados na cadeia segundo dois arranjos distintos: (1) uniformemente distribuídos ao longo da cadeia, (2) posicionados consecutivamente ao longo da cadeia. Estes dois arranjos foram ensaiados inicialmente sem escudos, sendo depois testados com dez placas de PC (300 x 300 x 6 mm<sup>3</sup>, furo central de 63 mm para o encaixe no pino do isolador), instaladas nos primeiros isoladores da cadeia (superiores), conforme mostrado na Figura 17. Os ensaios foram feitos em temperatura ambiente (~ 20°C), pressão de 703 mmHg e umidade relativa do ar próxima de 70%. Devido às diferentes condições atmosféricas, os valores de tensão obtidos experimentalmente foram corrigidos para os valores de referência, de acordo com norma NBR 6936 de 1992.

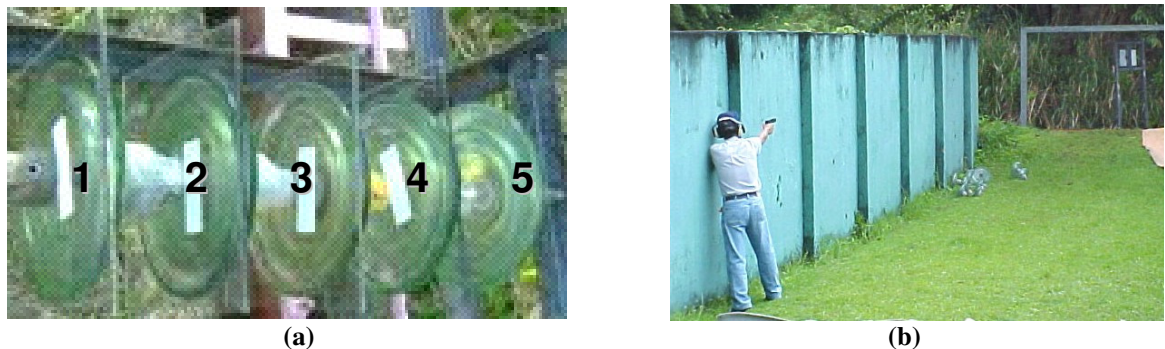
Figura 19. Configurações do ensaio balístico. (a) Cadeia com 5 isoladores de vidro e escudos de PC. (b) Atirador posicionado para o disparo.

O experimento ocorreu no *stand* de tiros do Caxangá Golf Club em Recife-PE, conduzido pelo Tenente Coronel da Força Aérea e instrutor de tiros Sr. Teruo Anabuki. Os escudos testados foram de PC compacto (6mm de espessura) e compósito epóxi-vidro (3 mm e 10 mm de espessura, tecido de vidro biaxial 800 g/m<sup>2</sup>) em formato quadrado com 300 mm de lado e orifício central de 33 mm de diâmetro para serem encaixados nos pinos dos isoladores (Figura 19). A distância entre o atirador e o alvo foi de 14 metros.

Os testes tiveram como alvo o primeiro isolador da cadeia. Os tiros foram disparados na direção perpendicular à superfície do escudo. Para cada tiro, os danos causados nos escudos e a integridade dos isoladores foram observados. Após a quebra do primeiro isolador, o teste foi continuado até a quebra do segundo isolador e assim por diante. Ao ser atingido o limite de quebra, a arma era trocada por outra de diferente poder de fogo. Foram utilizados: revólver calibre 38 (munição com 0,38” de diâmetro; líder de vendas no Brasil), pistola Glock calibre 38, pistola Glock calibre 45, carabina Puma calibre 38 (muito usada em caça e tiro desportivo) e revólver Magnum calibre 44.

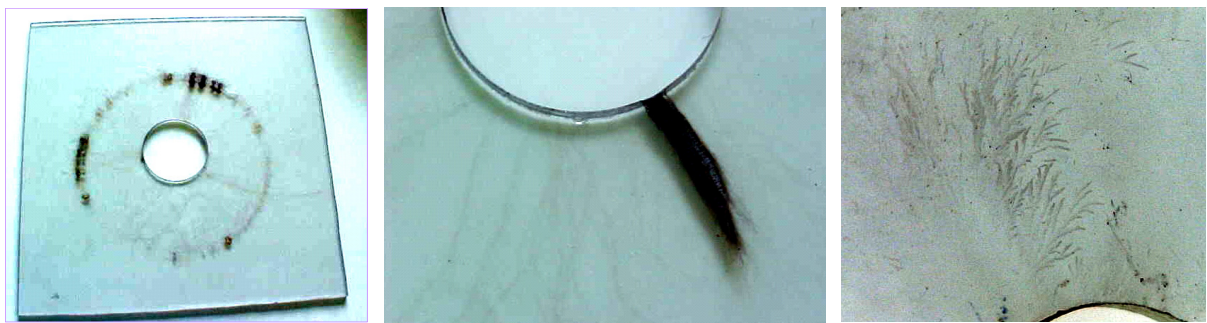
Figura 27. Fotografias de alguns escudos de PC que apresentaram sinais de carbonização superficial, após experimentos de alta-tensão.

Cerca de três escudos de PC apresentaram sinais de carbonização superficial após os experimentos (Figura 27), em virtude da ocorrência de descargas elétricas durante o experimento de alta-tensão. Ressalta-se que nenhum escudo foi trocado durante as 90 medições. As imagens obtidas por microscopia óptica das regiões carbonizadas (Figura 28)

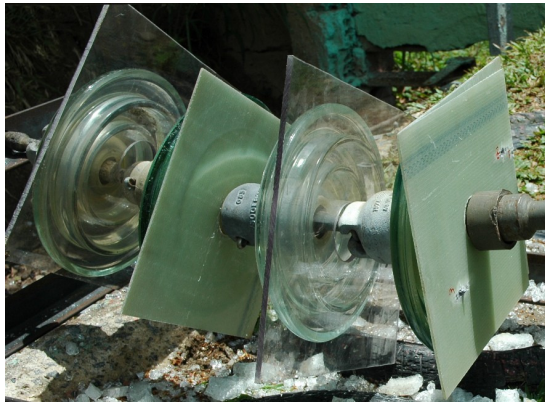
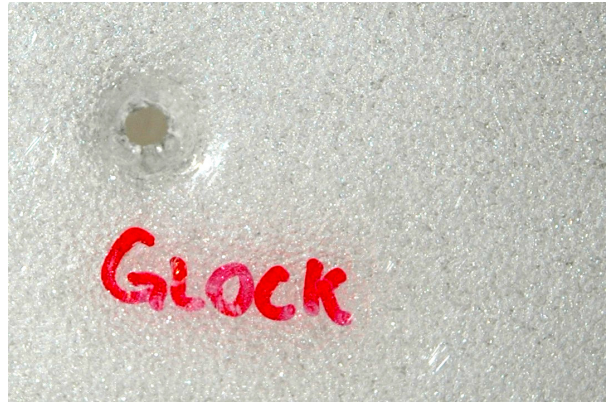
Figura 36. Resultados do ensaio balístico nos arranjos C e E. (a) Arranjo C após disparos com Glock 38. (b) Detalhe da perfuração do escudo de PC com bolhas.

O pior desempenho foi o do PC com bolhas que não impediu os projéteis de quebrar o isolador nº 1 da cadeia no arranjo E. Utilizando o revólver calibre 38 no arranjo A, o PC 6mm conseguiu manter a integridade de todos os isoladores da cadeia e apenas o escudo nº1 foi perfurado. Com escudo de compósito 10 mm (arranjo D) o isolador nº1 se manteve íntegro, e o escudo não chegou a ser perfurado.

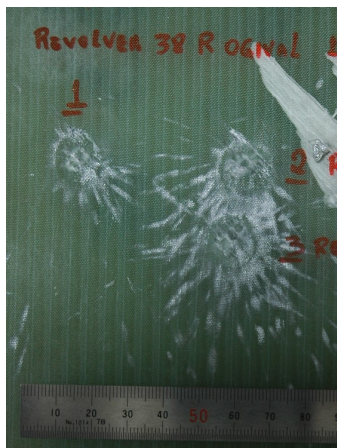
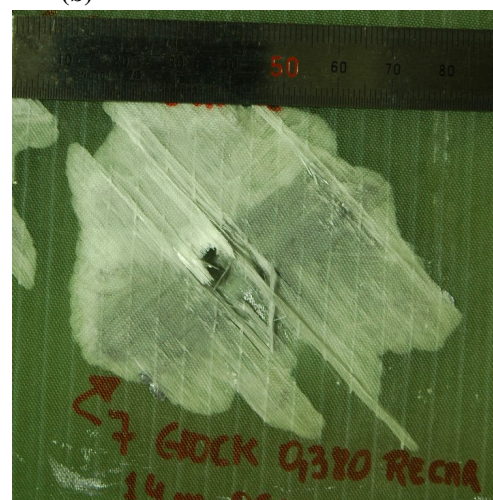
Figura 37. Danos nos escudos após ensaio balístico. (a) Escudo de compósito 10mm após disparos com revólver 38. (b) Escudo de compósito 3mm após disparos com pistola Glock 38. (c) Escudo de PC após diversos disparos. (d) Escudo de compósito 10mm após disparos com pistola Glock 38.

No material compósito, após a perfuração as cargas dos projéteis se espalharam no interior dos escudos, como indicadas nas Figuras 37 e 38 pela coloração cinza; isso ocorreu em função da natureza do projétil que é projetado para se espalhar após o impacto no objeto alvejado. Observa-se fratura das fibras de vidro nas regiões perfuradas e delaminação das camadas do escudo (coloração branca ao redor da região perfurada). O mesmo tipo de delaminação foi observado nos corpos de prova de fibras longitudinais do ensaio de impacto Charpy, podendo ser atribuído ao projeto de fabricação das placas de compósito que, neste caso, são feitas de várias camadas de tecido de vidro. Diferentemente do ocorrido nos escudos de PC, os de compósito não se quebraram. Esses resultados demonstraram o excelente desempenho balístico do material compósito epóxi-vidro de 3 mm e 10 mm, substancialmente superior ao PC 6mm; no entanto, acredita-se que a espessura de 10 mm esteja superdimensionada para a aplicação desejada, visto que os projéteis do revólver 38 não conseguiram atravessar o material.
