# Patrimônio Cultural de Pernambuco

## CONCATEDRAL DA MADRE DE DEUS

A Igreja da Madre de Deus acaba de sofrer amplo trabalho de restauração, pois eram lamentáveis as suas condições de conservação.

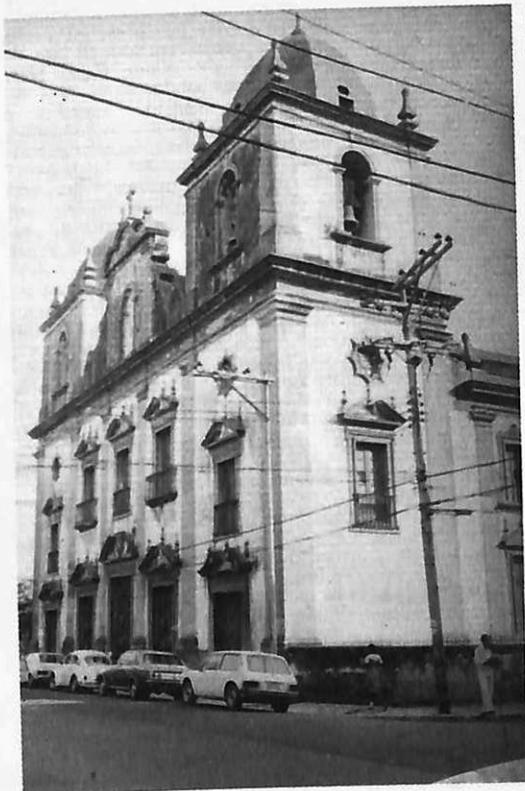
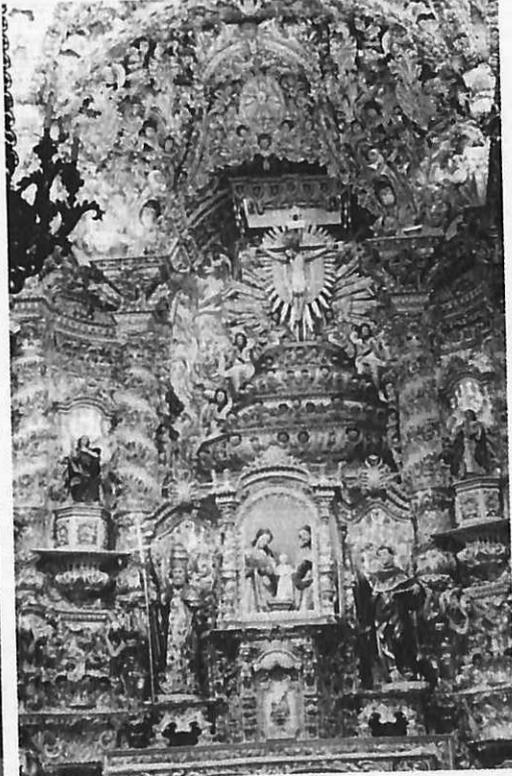
Altar Mor

Em maio de 1971, um incêndio destruiu as partes superiores do Altar-Mor e o forro entalhado, em abóbada de aresta. A preciosa imagem de São Pedro Gonçalves foi, com outras valiosas imagens, destruída pelo fogo; pouco restou das cinzas. Toda a talha da área central, desde o tímpano da arcada superior, suportadas por colunas salomônicas, onde havia a representação do cálice e da hóstia consagrada, até o trono e a própria estrutura de apoio, bem como os quadros ali existentes, como adorno das paredes laterais tudo foi severamente danificado pelo fogo; encontram-se, agora, sob os cuidados da restauradora Lúcia Carneiro, desafiando a competência da técnica, pelo péssimo estado em que se encontram; a recuperação será, na verdade, parcial, isto porque há painéis totalmente estragados pelo fogo.

Notável, sob todos os aspectos, o trabalho realizado pelos técnicos da Representação Regional — sobretudo Antônio de Menezes e Cruz e Rosália Menezes — no sentido de obterem elementos com que se processasse a restauração das peças carbonizadas. Com base em fotografias 30 x 40 cm, cobrindo todo o retábulo, foram desenhadas, na sede, em tamanho natural, as peças a serem entalhadas na oficina. Depois de esgotante trabalho, realizado com extraordinária meticulosidade, o material levantado passou às mãos de operários especializados que, pelo melhor, executaram o difícil trabalho. É justo citar, aqui, os seus nomes: José Honório dos Passos, mestre que colaborou, também, em grande parte, no preparo dos desenhos, Aluísio, Rubem Bernardino da Silva, Ubirajara Damásio, João Faustino da Silva, entalhadores; Genaldo e Gerivaldo Bernardino da Silva, aprendizes de entalhador. Uma referência
