UNIVERSIDADE FEDERAL DE PERNAMBUCO

DEPARTAMENTO DE ENGENHARIA CIVIL

TRABALHO DE CONCLUSÃO DE CURSO

AVALIAÇÃO DAS CAUSAS DOS ACIDENTES DO KM 79, DA BR-101

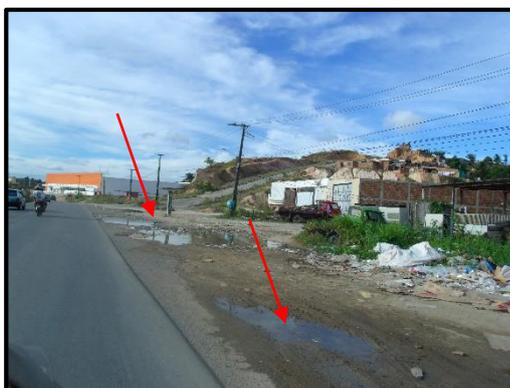
Figura 41 - Falha na Drenagem da Rodovia - Trecho Sul/Norte

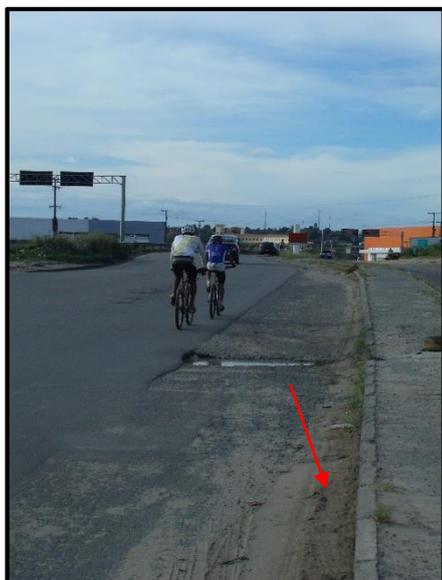
Figura 42 - Sarjeta de Aterro Assoreada - Trecho Sul/Norte

Todas as sarjetas de aterro encontradas no trecho apresentavam-se assoreadas, o que aumenta a lâmina d'água e aumenta o risco de passagem da água sobre o meio fio. Essa passagem pode ocasionar a deterioração do talude de aterro ou do canteiro/passeio. Não foram encontrados taludes de corte no trecho analisado.

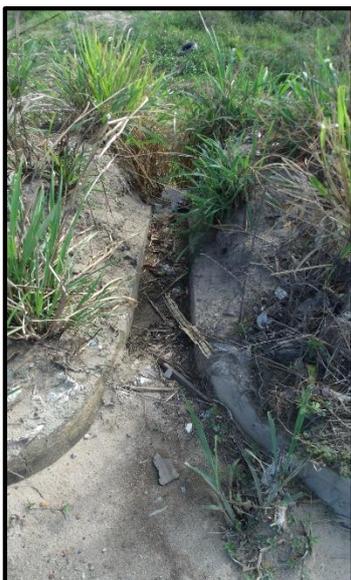
Todas as saídas e descidas d'água estavam obstruídas. Folhas e galhos secos, restos de papel, borracha, garrafas de plástico, guarda chuva e até um armário foram encontrados no local. Somados a isso, o assoreamento também ocorreu. Em alguns pontos era possível perceber vegetação crescendo na área assoreada, dado a camada de terra que já havia se acumulado.

Figura 44 - Saída e Descida D'água Obstruída - Trecho Norte/Sul

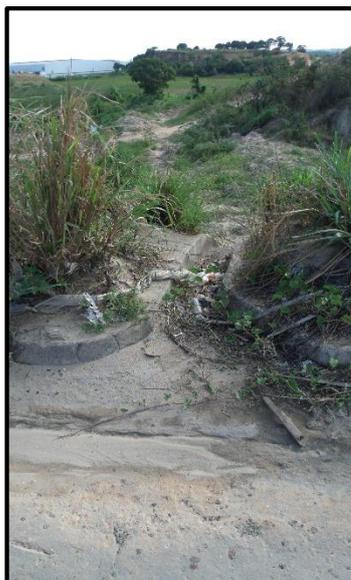
Figura 45 - Saída e Descida D'água Obstruída - Trecho Norte/Sul

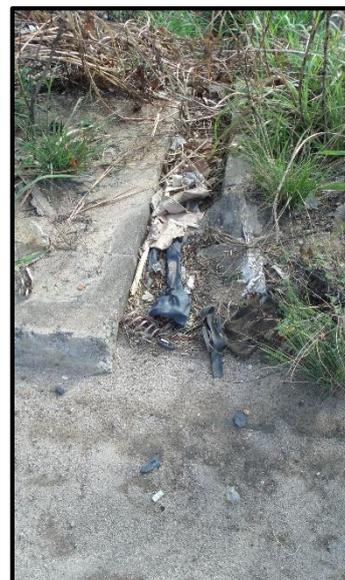
Figura 46 - Saída e Descida D'água Obstruída - Trecho Norte/Sul

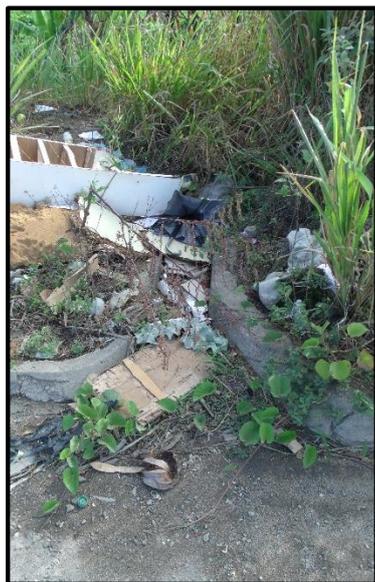
Figura 47 - Saída e Descida D'água Obstruída - Trecho Norte/Sul

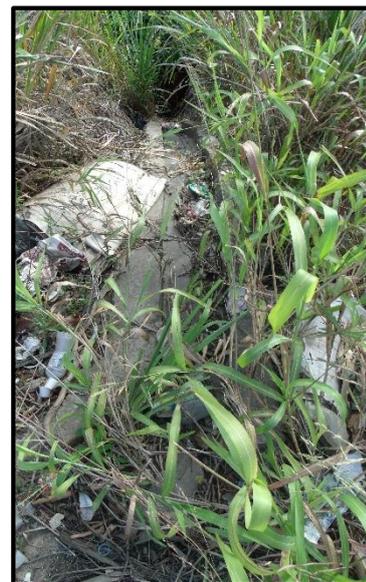
Figura 48 - Saída e Descida D'água Obstruída - Trecho Norte/Sul

A obstrução destes elementos de drenagem ocasionou problemas mais sérios, comprometendo a estrutura da rodovia em dois pontos. O volume de água que, a princípio, era para ser dividido entre as saídas d'água, ganhou energia e se acumulou

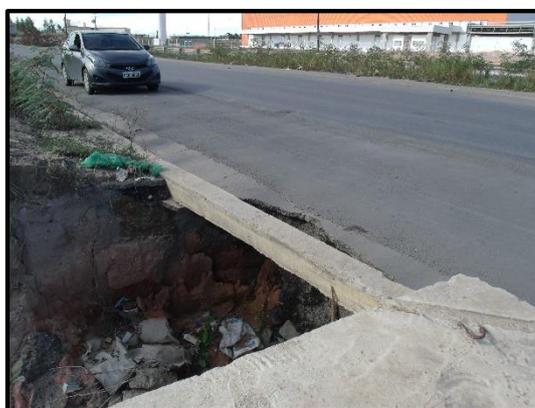
Figura 50 - Erosão do Talude de Aterro - Trecho Norte/Sul

Na única caixa coletora observada no trecho, foram observados a falta de elementos de drenagem importantes. Na saída do tubo de ligação não existia dissipadores de energia, bem como, na base do aterro, não existia a valeta de proteção. O volume d'água chegava em grandes quantidades (devido à obstrução das saídas e descidas d'água), causava danos no pé do aterro (erosão) que levou à instabilidade do talude e levou ao seu desmoronamento em dois pontos do trecho.

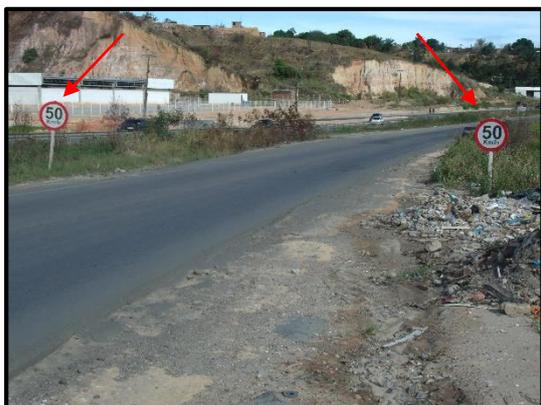
No intervalo em estudo, foram verificadas todas as sinalizações verticais existentes. Todas se apresentam em bom estado de conservação, algumas foram instaladas durante as visitas a campo. Não foram observadas obstruções da visualização das placas pelos motoristas por vegetação ou outros obstáculos.

Figura 52 - Sinalização Vertical em Bom Estado de Conservação - Trecho Norte/Sul

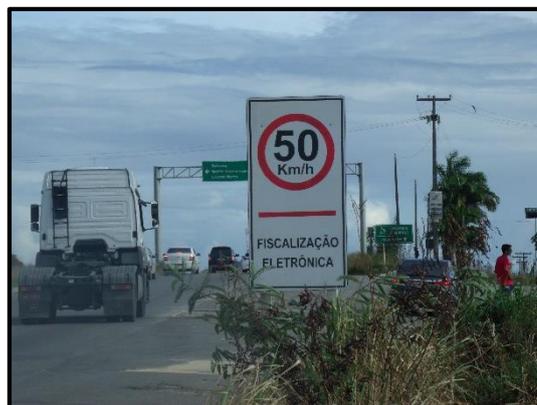
Figura 53 - Sinalização Vertical em Bom Estado de Conservação - Trecho Norte/Sul

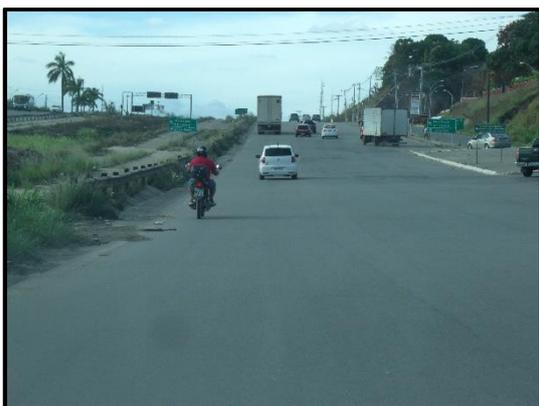
Diferentemente da sinalização vertical, a horizontal é praticamente inexistente. A única encontrada foi de delimitação da borda da rodovia voltada para o canteiro central. Isso constitui um problema grave, pois as sinalizações servem, justamente, para aumentar a segurança dos usuários.

Figura 55 - Sinalização Horizontal Inexistente - Trecho Sul/Norte

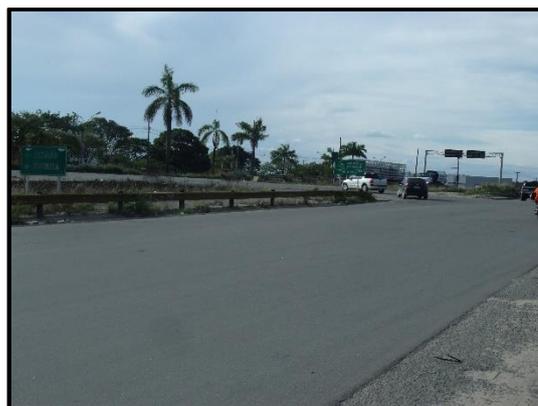
Figura 56 - Sinalização Horizontal Inexistente - Trecho Sul/Norte

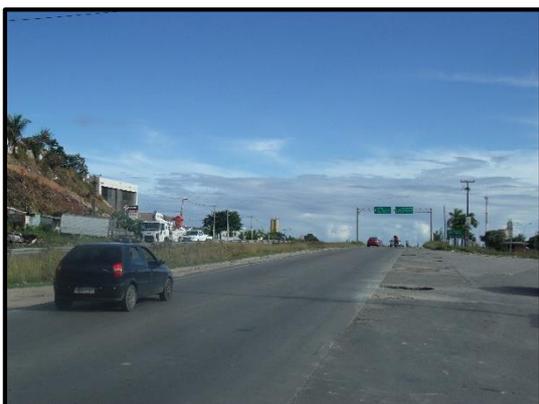
Figura 57 - Sinalização Horizontal Inexistente - Trecho Norte/Sul

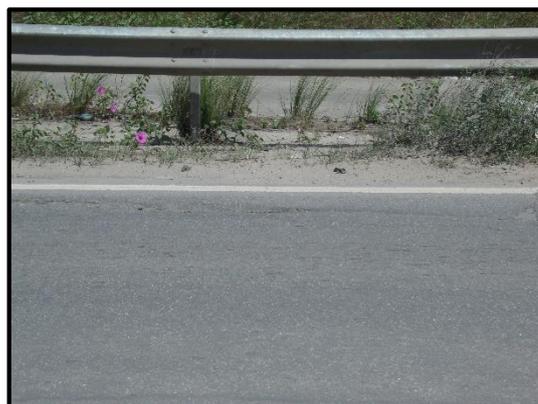
Figura 58 - Sinalização Horizontal Existente - Trecho Norte/Sul

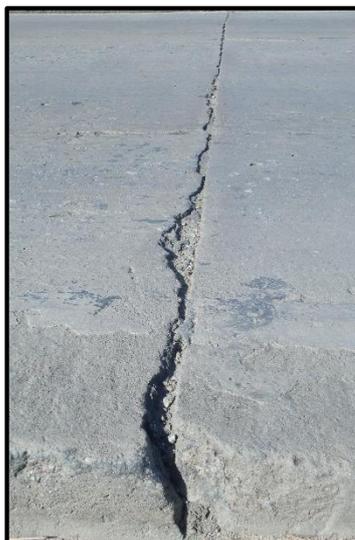
Figura 65 - Esborcinamento e Falha na Selagem da Junta

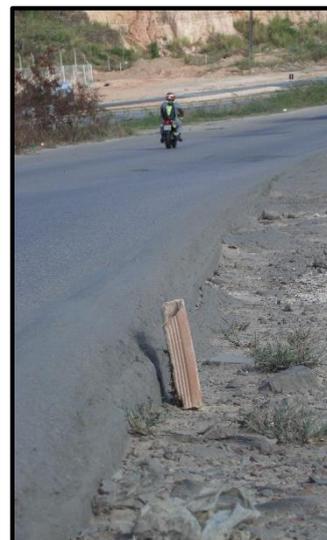
Figura 66 - Desnível Pavimento / Acostamento
